SITUACIÓN DEFICIENCIAS DETERMINADAS

| NOMBRE DEL ESTABLECIMIENTO: | ESCUELA OFICIAL RURAL MIXTA | DIRECCIÓN DEL ESTABLECIMIENTO: | CANTÓN SAN PEDRITO |
| CÓDIGO DEL ESTABLECIMIENTO: | 12-21-0011-43 | FECHA: | 21/11/2024 |

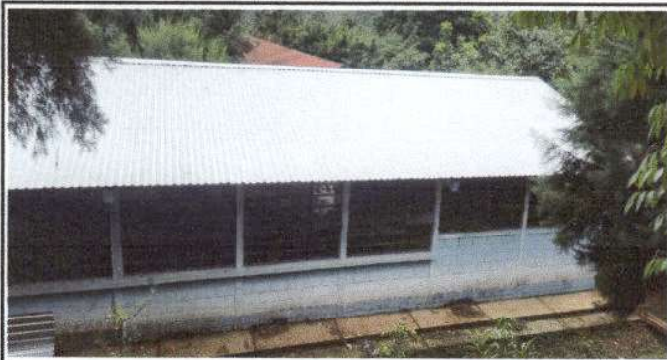
Foto 1: MÓDULO 1 AULAS: CUBIERTA DE LÁMINA: Sustitución de lámina, por lámina troquelada aluzinc calibre 26, Sustitución de capote de lámina para lámina troquelada

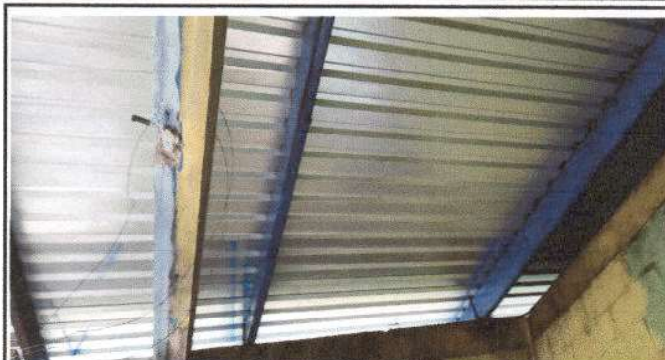
Foto 2: MÓDULO 1 AULAS: Mantenimiento a estructura de soporte de metal.

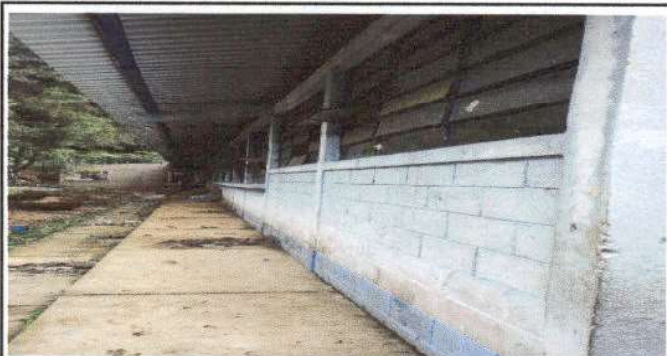
Foto 3: MÓDULO 1 AULAS: PINTURA EN MUROS EXTERIORES E INTERIORES: Pintura en muros exteriores e interiores

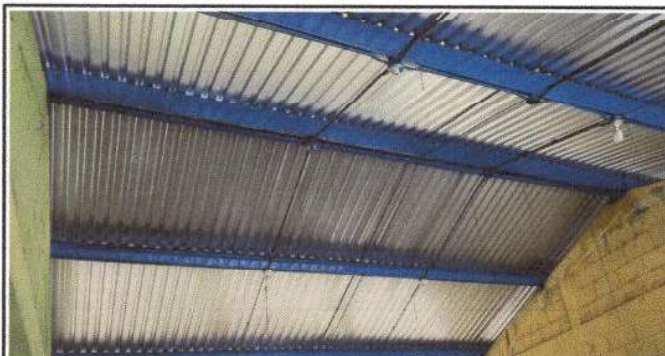
Foto 4: MÓDULO 1 AULAS: REPARACION DE SISTEMA ELÉCTRICO: Sustitución de lamparas tipo LED.

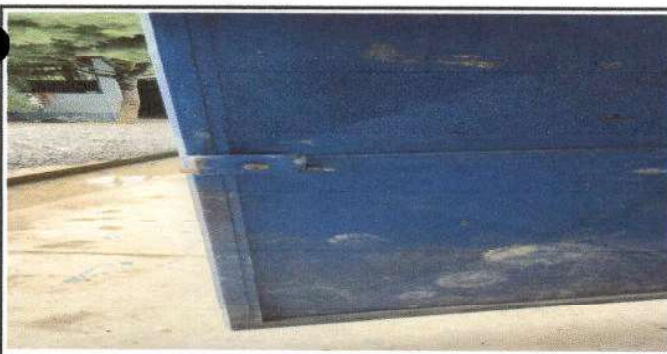
Foto 5: MÓDULO 2 COCINA: PUERTAS DE METAL: Mantenimiento a estructura (lijado, cambio de tubo, cepillado, sujeciones, aplicación de pintura),

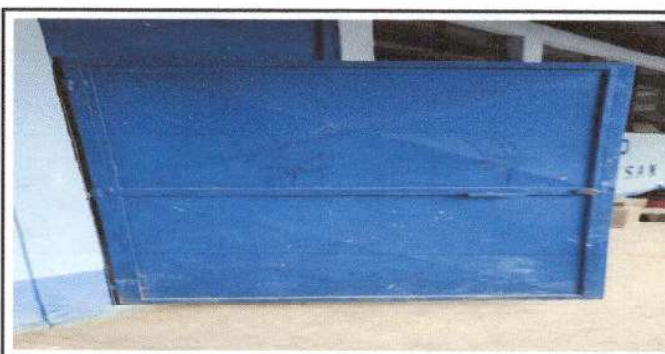
Foto 6: MÓDULO 2 COCINA: PUERTAS DE METAL: Sustitución de chapa.
