SITUACIÓN DEFICIENCIAS DETERMINADAS

| NOMBRE DEL ESTABLECIMIENTO: | ESCUELA OFICIAL RURAL MIXTA | DIRECCIÓN DEL ESTABLECIMIENTO: | CASERIO RECUERDO ASTURIAS |
| CÓDIGO DEL ESTABLECIMIENTO: | 12-21-0861-43 | FECHA: | 20/11/2024 |

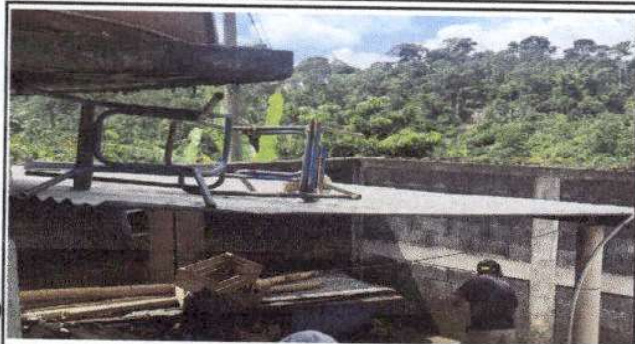
Foto 1: MÓDULO 1 COCINA : CUBIERTA DE LÁMINA: Sustitución de lámina, por lámina troquelada aluzinc calibre 26; ESTRUCTURA DE TECHO: Sustitución de estructura de soporte de metal

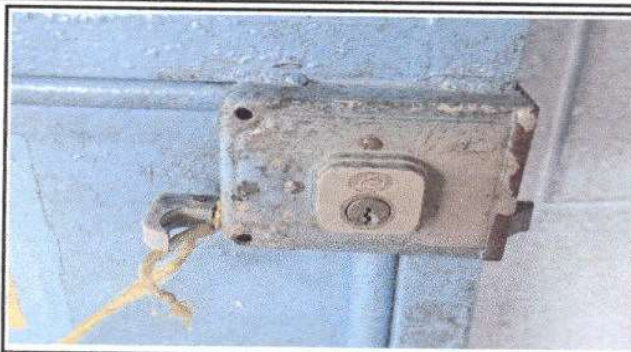
Foto 2: MÓDULO 2 AULAS PUERTAS DE METAL: Mantenimiento a estructura (lijado, cambio de tubo , cepillado, sujeciones, aplicación de pintura); Sustitución de chapa

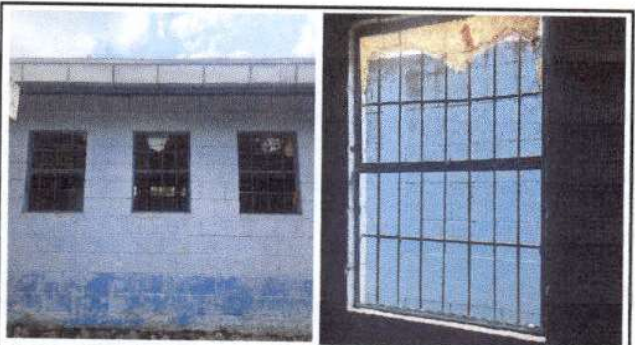
Foto 3: MÓDULO 2 AULAS VENTANAS: Sustitución de estructura de soporte de metal de ventana (balcones); Sustitución de ventanas de madera por PVC

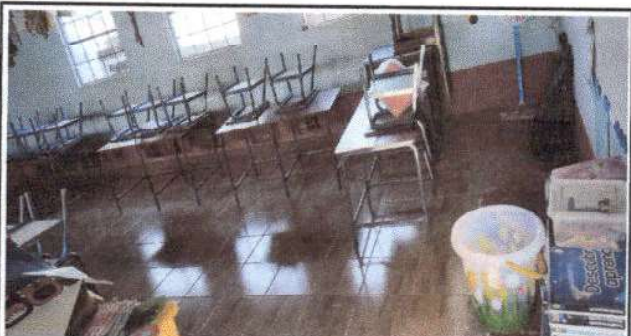
Foto 4: MÓDULO 2 AULAS PISO: Sustitución de piso de cemento líquido; Sustitución de piso de granito

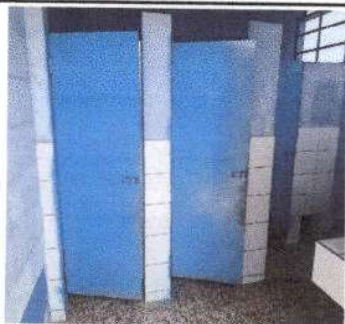
Foto 5: MÓDULO 3 SERVICIOS SANITARIOS: PUERTAS DE METAL: Mantenimiento a estructura (lijado, cepillado y aplicación de pintura);

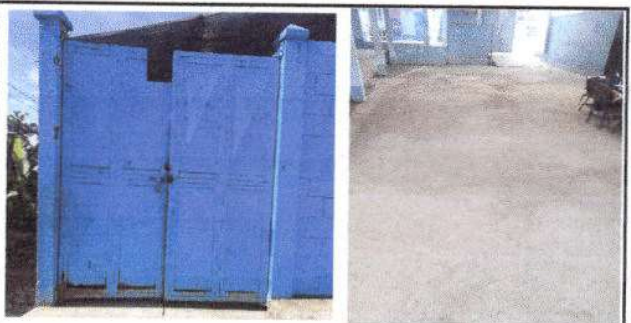
Foto 6: MÓDULO 4 MANTENIMIENTO A PORTONES: Mantenimiento a portones de metal; MÓDULO 5 PISO: Reparación de piso de torta de concreto
