SITUACIÓN DEFICIENCIAS DETERMINADAS

| DEPARTAMENTO: | SAN MARCOS | MUNICIPIO: | LA REFORMA |
| NOMBRE DEL ESTABLECIMIENTO: | ESCUELA OFICIAL RURAL MIXTA | DIRECCIÓN DEL ESTABLECIMIENTO: | CASERIO RECUERDO ASTURIAS |
| CÓDIGO DEL ESTABLECIMIENTO: | 12-21-0861-43 | FECHA: | 12/12/2024 |

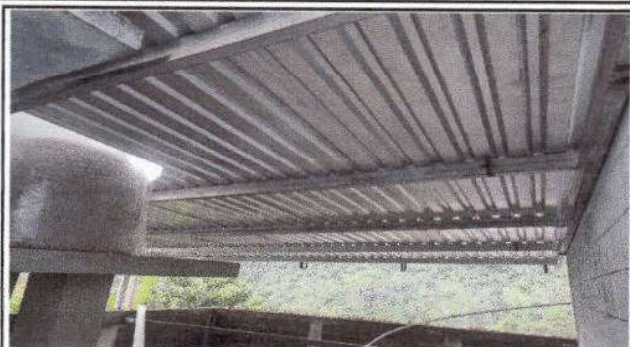
Foto 1: MÓDULO 1 COCINA: CUBIERTA DE LÁMINA: Sustitución de lámina, por lámina troquelada aluzinc calibre 26; ESTRUCTURA DE TECHO: Sustitución de estructura de soporte de metal

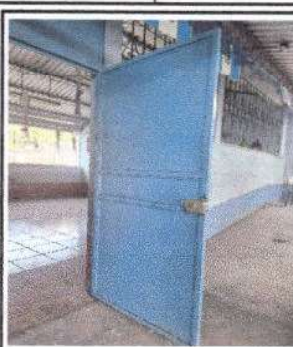
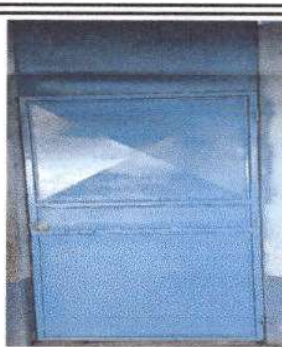
Foto 2: MÓDULO 2 AULAS PUERTAS DE METAL: Mantenimiento a estructura (lijado, cambio de tubo, cepillado, sujeciones, aplicación de pintura); Sustitución de chapa

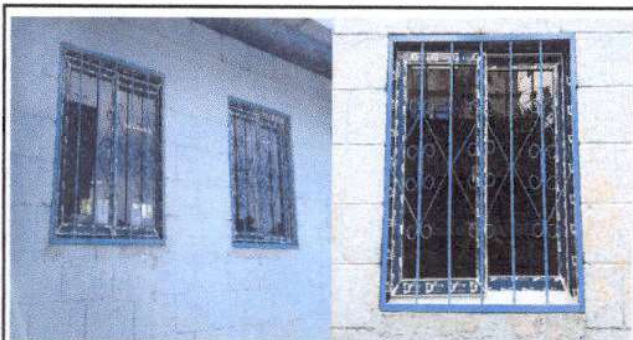
Foto 3: MÓDULO 2 AULAS VENTANAS: Sustitución de estructura de soporte de metal de ventana (balcones); Sustitución de ventanas de madera por PVC

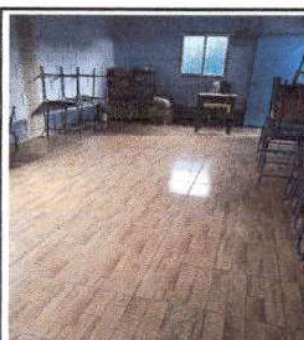
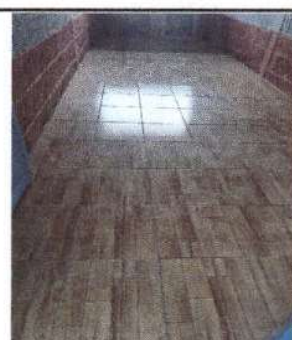
Foto 4: MÓDULO 2 AULAS PISO: Sustitución de piso de cemento liquido; Sustitución de piso de granito

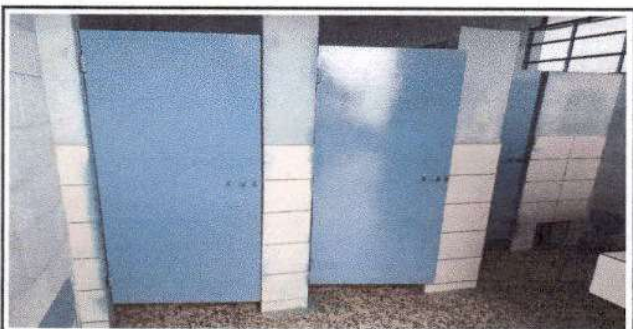
Foto 5: MÓDULO 3 SERVICIOS SANITARIOS: PUERTAS DE METAL: Mantenimiento a estructura (lijado, cepillado y aplicación de pintura);

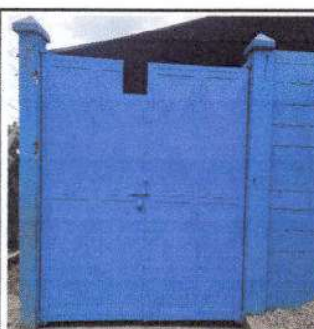
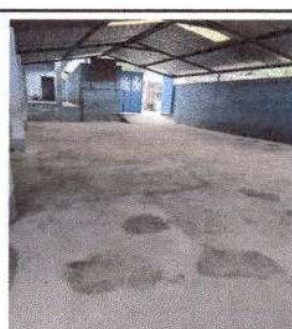
Foto 6: MÓDULO 4 MANTENIMIENTO A PORTONES: Mantenimiento a portones de metal; MÓDULO 5 PISO: Reparación de piso de torta de concreto
