REGISTRO FOTOGRÁFICO  
PROGRAMA DE MANTENIMIENTO DE EDIFICIOS ESCOLARES PÚBLICOS

PRA-FOR-123  
Versión 1

| NOMBRE DEL ESTABLECIMIENTO: | E.O.D.P. anexa a Escuela Oficial Rural Mixta | DIRECCIÓN DEL ESTABLECIMIENTO: | Parcelamiento La Libertad |
| CÓDIGO DEL ESTABLECIMIENTO: | 12-22-0009-42 | FECHA: | 10/08/2024 |

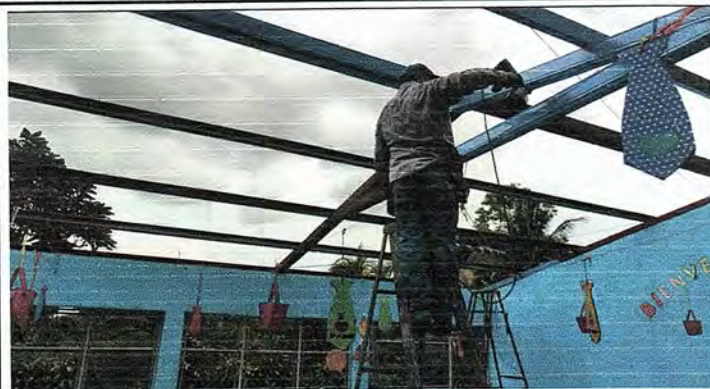
Foto 1: Cambio de lámina por lámina troquelada, mantenimiento a estructura de metal existente y reforzamiento con cuatro costaneras más en aula 1 del módulo 2.

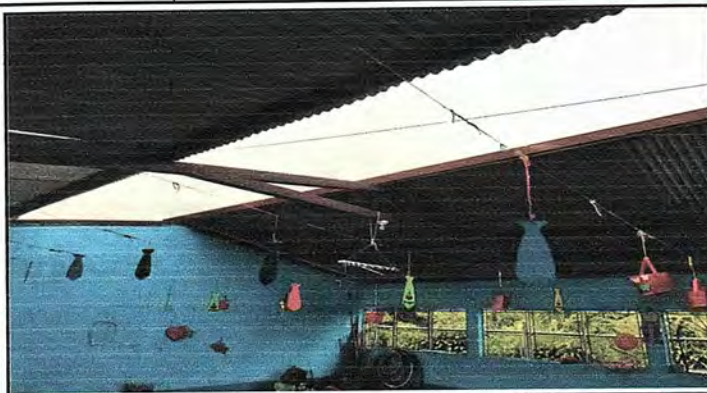
Foto 2: Cambio de lámina por lámina troquelada, mantenimiento a estructura de metal existente y reforzamiento con cuatro costaneras más en aula 2 del módulo 2.

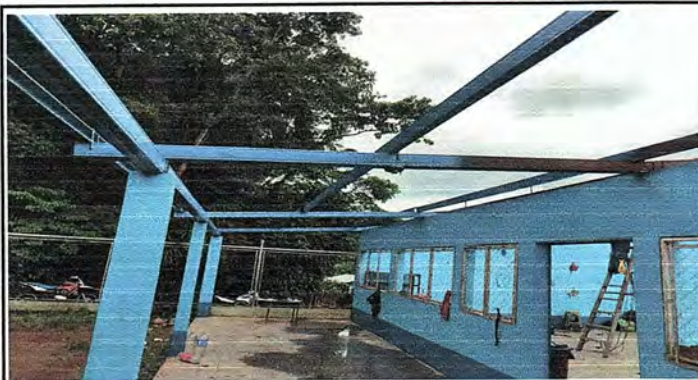
Foto 3: Corredor del módulo 2 en el cual se hicieron los mismos trabajos y modificaciones.

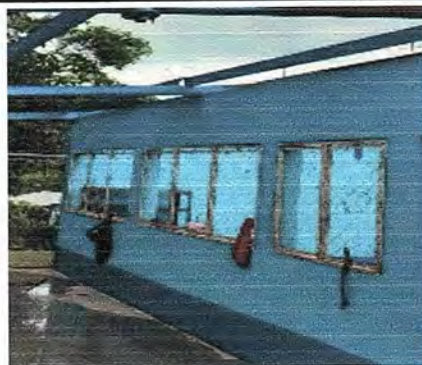
Foto 4: Mantenimiento y reforzamiento de balcones del módulo 2.

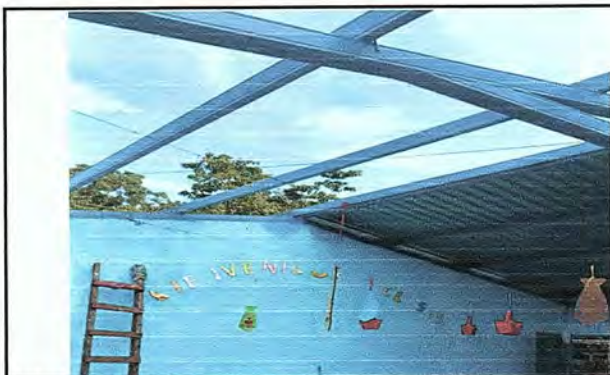
Foto 5: Aula 2 del módulo 2. Cambio de lámina por lámina troquelada, mantenimiento a estructura de metal existente y reforzamiento con cuatro costaneras más.

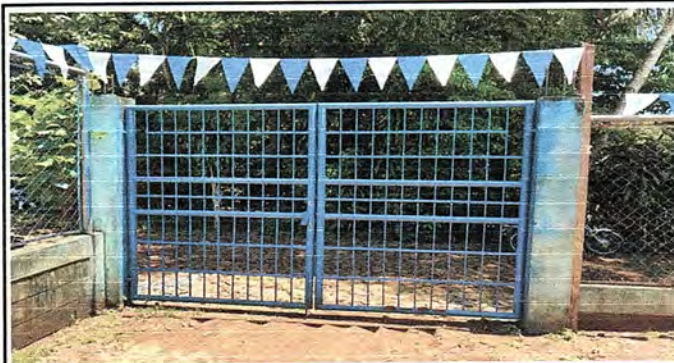
Foto 6: Reparación y reforzamiento de portón de entrada al establecimiento. Falta pintura en los muros de soporte.

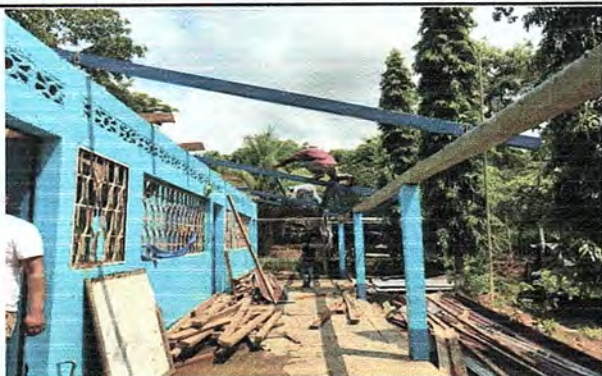
Foto 1: Cambio de techo de madera por techo de metal en corredor de módulo 1.

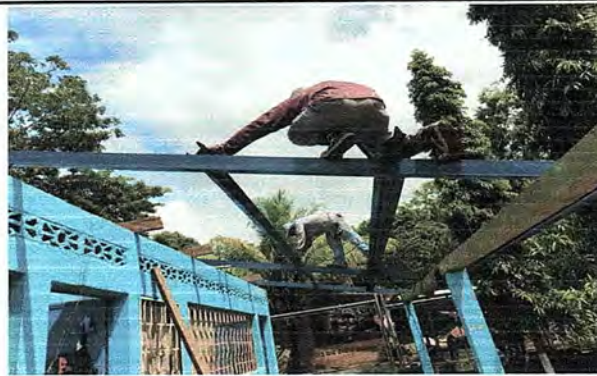
Foto 2: Cambio de techo de madera por techo de metal en corredor de módulo 1.

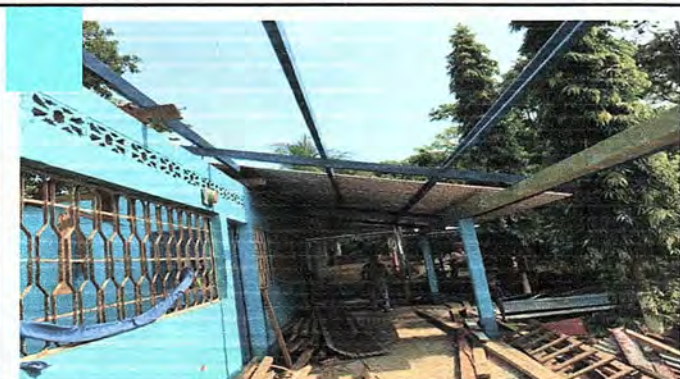
Foto 3: Cambio de techo de madera por techo de metal en corredor de módulo 1.

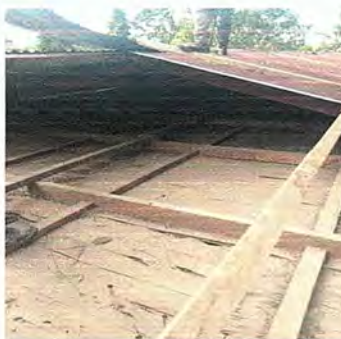
Foto 4: Desinstalación de estructura portante de madera en el módulo 1 (aulas y corredor)

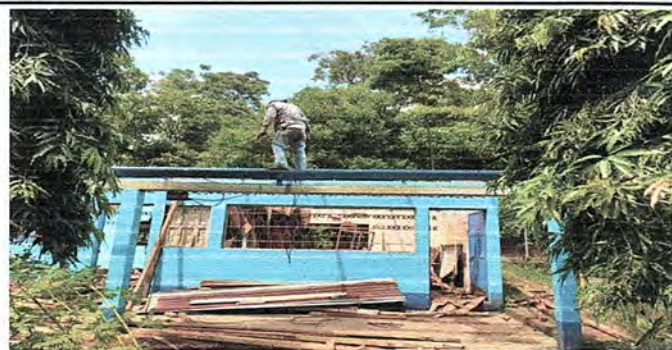
Foto 5: Cambio de lámina existente por lámina troquelada calibre 26 en módulo 1.

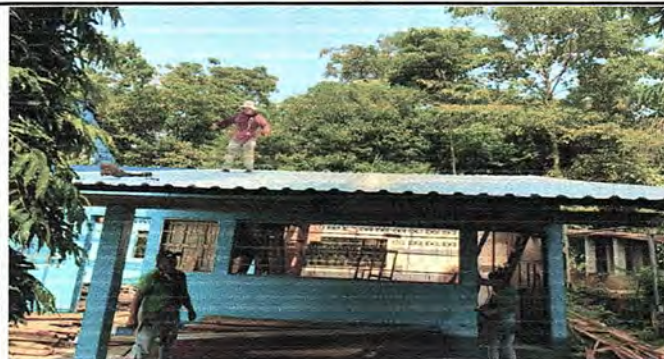
Foto 6: Instalación de lámina troquelada calibre 26 en módulo 1. (aulas y corredor)

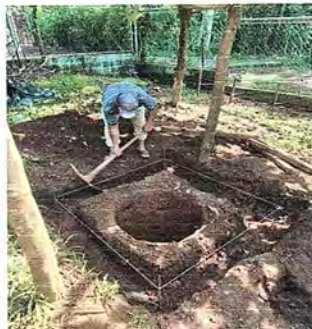
Foto1: Elaboración de brocal para pozo .

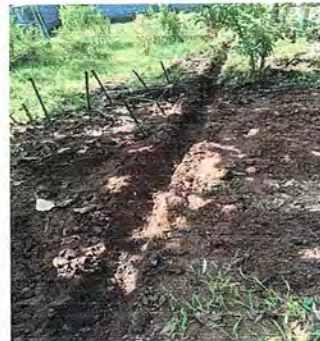
Foto 2: Instalación de tubería principal de pozo a cisterna.

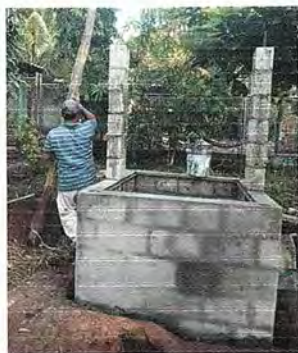
Foto 3: Elaboración de techo e instalación de cableado eléctrico para bomba de agua.

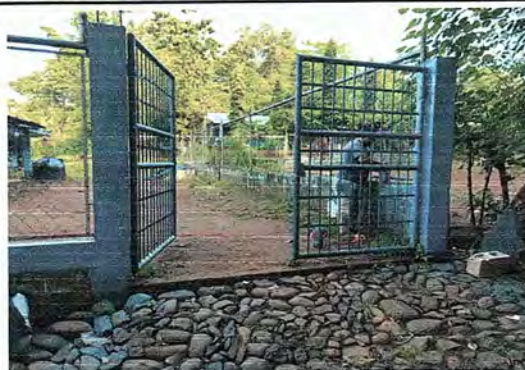
Foto 4: Pintura a muro exterior de acceso al centro educativo.

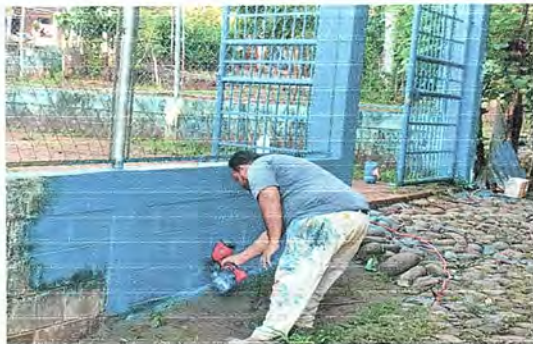
Foto 5: Recubrimiento con pintura de aceite a muro perimetral parte frontal que da hacia la calle principal.

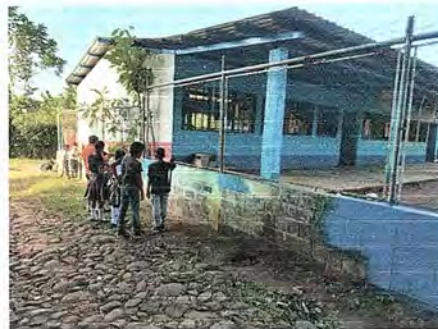
Foto 6: Recubrimiento con pintura de aceite a muro perimetral parte frontal que da hacia la calle principal.
