| DEPARTAMENTO: | San Marcos | MUNICIPIO: | Pajapita |
| NOMBRE DEL ESTABLECIMIENTO: | EORM | DIRECCIÓN DEL ESTABLECIMIENTO: | Aldea Concepcion Melendrez |
| CÓDIGO DEL ESTABLECIMIENTO: | 12-22-0897-43 | FECHA: | 30/11/2024 |

REGISTRO FOTOGRÁFICO  
PROGRAMA DE MANTENIMIENTO DE EDIFICIOS ESCOLARES PÚBLICOS

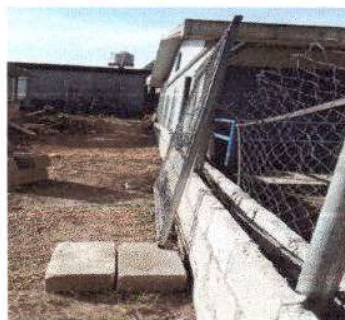
Foto 1: Reparación de block con tubo HG y malla galvanizada, soleras intermedias y columnas en muro perimetral

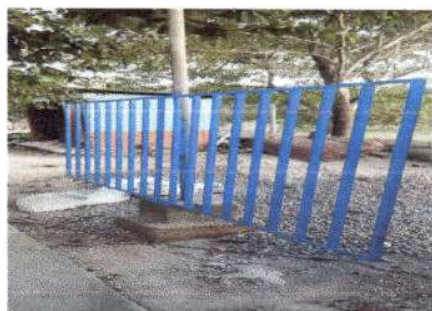
Foto 7: Fabricación e instalación de balcones de hierro en ventana de aulas 1, 2, 3, 4

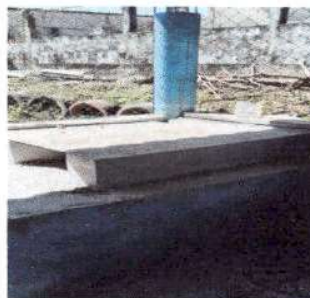
Foto 8: Sustitución de plancha de metal de 3 hornillas en cocina

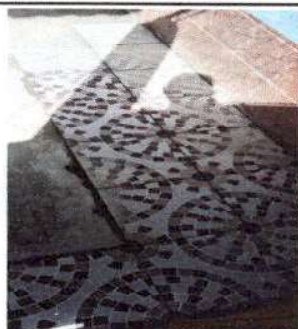
Foto 9: Sustitución de piso de torta de concreto por piso cerámico en cocina
