SITUACIÓN DEFICIENCIAS DETERMINADAS

| NOMBRE DEL ESTABLECIMIENTO: | EORM | DIRECCIÓN DEL ESTABLECIMIENTO: | Aldea Concepcion Melendrez |
| CÓDIGO DEL ESTABLECIMIENTO: | 12-22-0897-43 | FECHA: | 11/12/2024 |

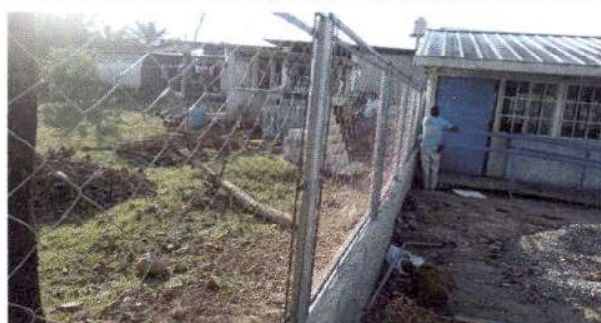
Foto 1: Reparación de block con tubo HG y malla galvanizada, soleras intermedias y columnas en muro perimetral

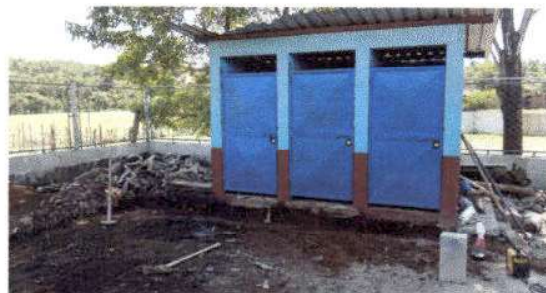
Foto 5: Mantenimiento a puertas de metal en módulo de baños

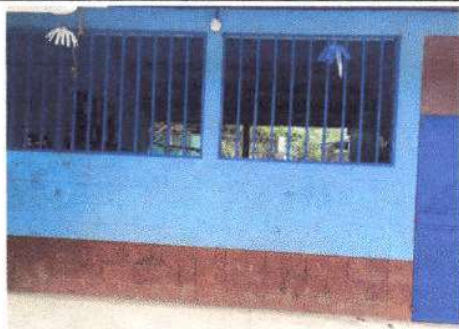
Foto 7: Fabricación e instalación de balcones de hierro en ventana de aulas 1, 2, 3, 4

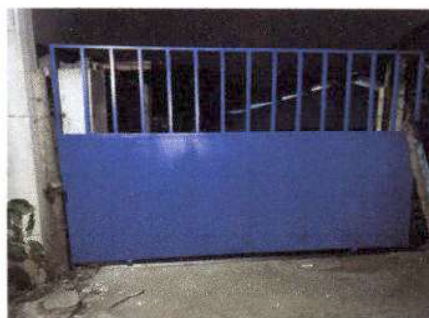
Foto 8: Fabricación e instalación de portón de metal de ingreso principal

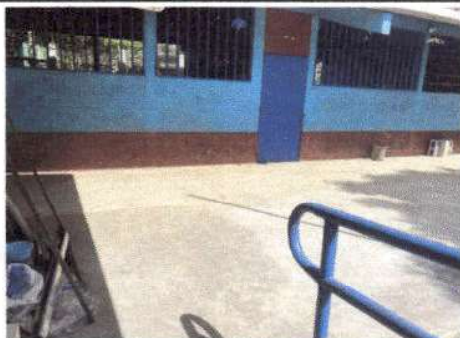
Foto 9: Sustitución de piso de tierra por torta de concreto

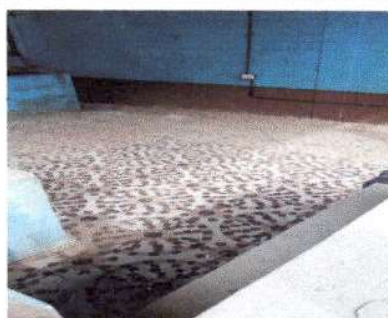
Foto 10: Sustitución de piso de torta de concreto por piso cerámico en cocina

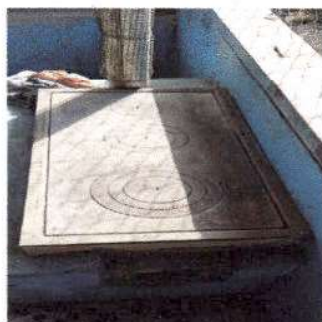
Foto 11: Sustitución de plancha de metal de 3 hornillas en cocina
