| NOMBRE DEL ESTABLECIMIENTO: | EORM | DIRECCIÓN DEL ESTABLECIMIENTO: | Caserío La Playa |
| CÓDIGO DEL ESTABLECIMIENTO: | 12-22-3055-43 | FECHA: | 7/12/2024 |

**REGISTRO FOTOGRÁFICO  
PROGRAMA DE MANTENIMIENTO DE EDIFICIOS ESCOLARES PÚBLICOS**

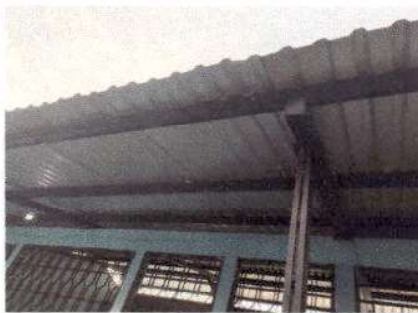
Foto 1: Sustrucción de estructura de soporte de metal por soporte de metal en módulo 1

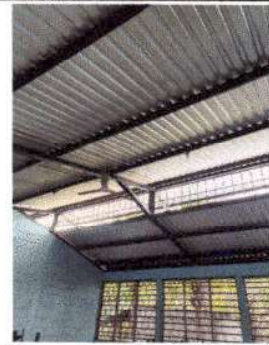
Foto 2: Sustrucción de lámina por lámina troquelada aluzinc calibre 26 y mantenimiento a estructura de soporte de metal en módulo 1 y cocina

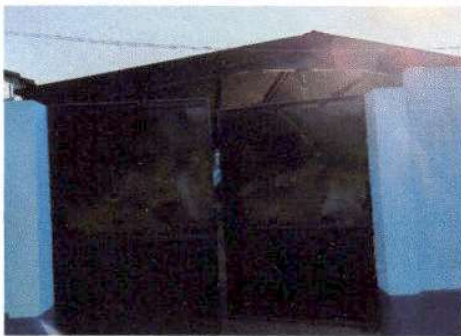
Foto 3: Mantenimiento a portón de metal en entrada principal

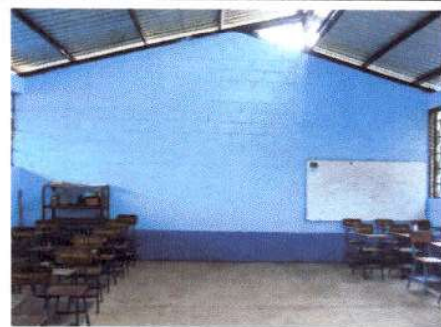
Foto 4: Pintura en muros interiores módulo 1, 2, 3, 4, 5

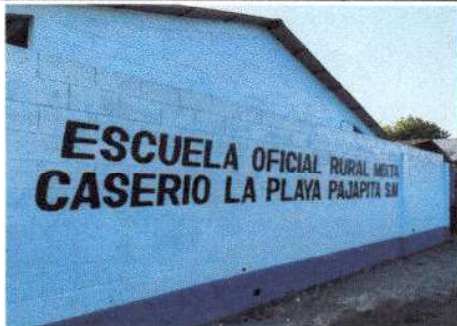
Foto 5: Pintura en muros exteriores de muro perimetral

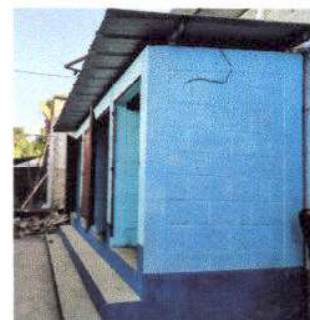
Foto 6: Pintura en muros exteriores del módulo de baños

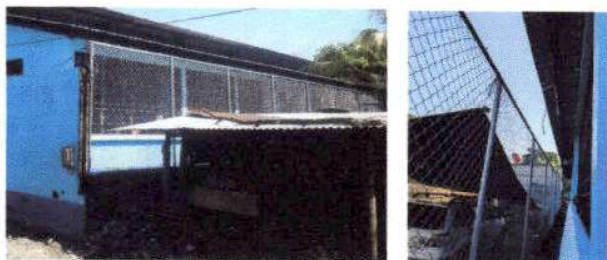
Foto 7: Reparación de tubo hg y malla galvanizada en muro perimetral
