SITUACIÓN DEFICIENCIAS DETERMINADAS

| NOMBRE DEL ESTABLECIMIENTO: | Escuela Oficial de Párvulos Anexa a E.O.R.M. | DIRECCIÓN DEL ESTABLECIMIENTO: | Aldea San Miguel |
| CÓDIGO DEL ESTABLECIMIENTO: | 12-22-4612-42 | FECHA: | 15/05/2024 |

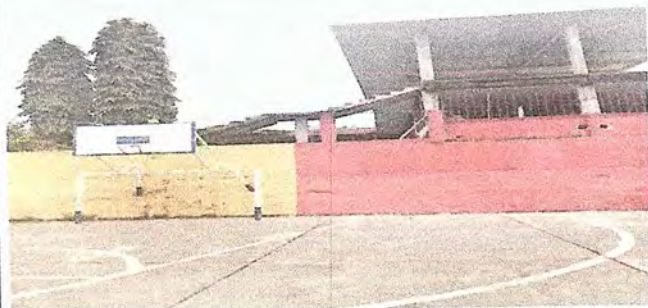
Foto 1: Reparación de muro perimetral con block y malla

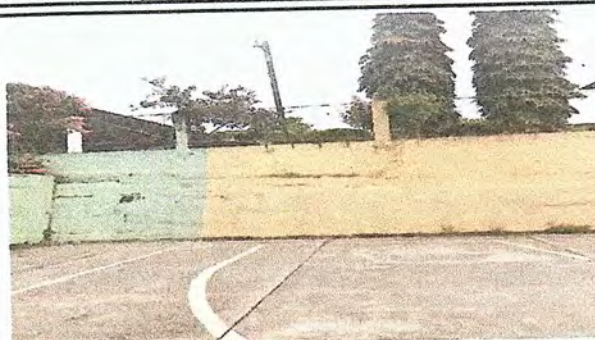
Foto 2: Reparación de muro perimetral con block y malla

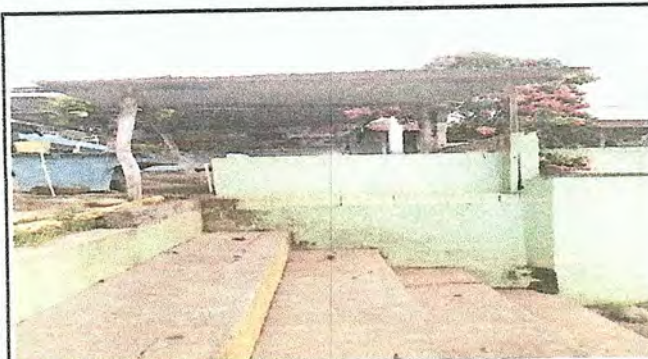
Foto 3: Reparación de muro perimetral con block y malla

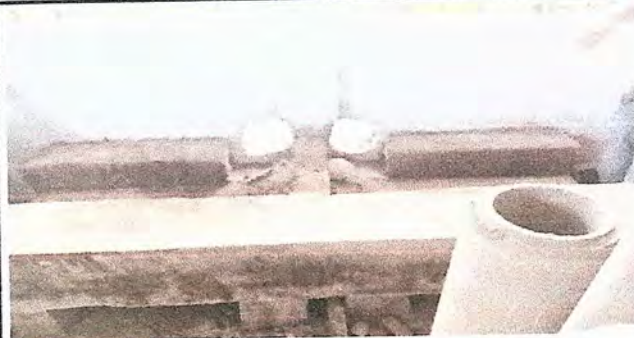
Foto 4: Sustitución de estufa rural (completar)

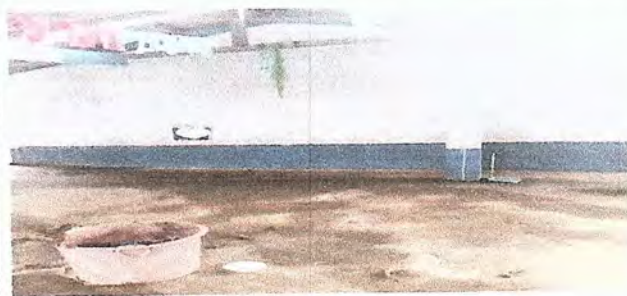
Foto 5: Pintura de interiores y exteriores. con pintura acrílica y pintura de aceite

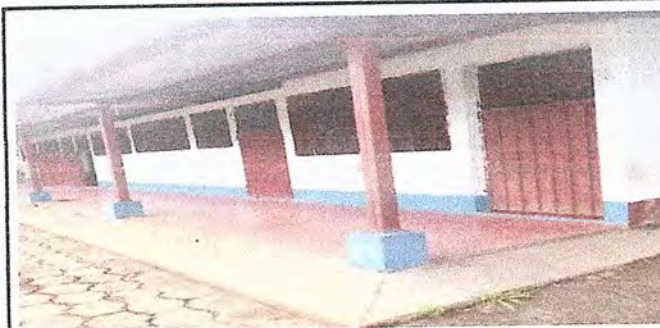
Foto 6: Pintura de interiores y exteriores. con pintura acrílica y pintura de aceite

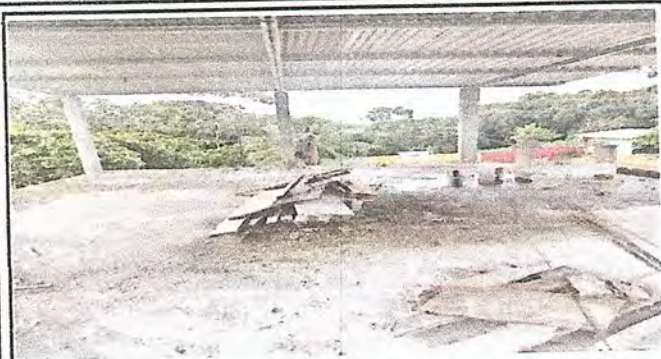
Foto 1: Se sustituye lámina perforada por lámina troquelada Aluzinc calibre 26 con elementos de fijación.

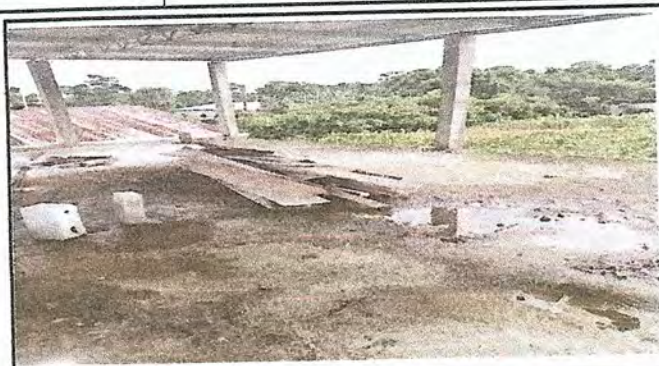
Foto 2: Sustitución de piso, por piso cerámico

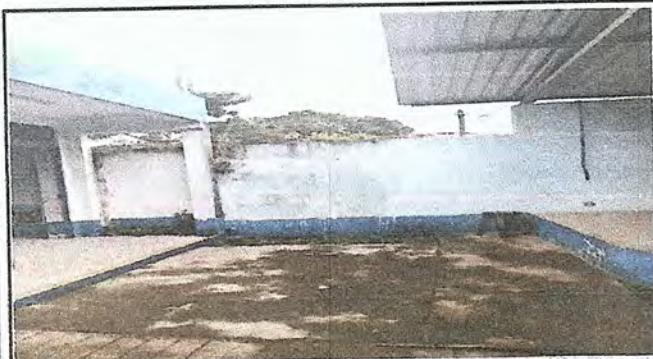
Foto 3: Pintura de interiores y exteriores. Con pintura acrílica y pintura de aceite

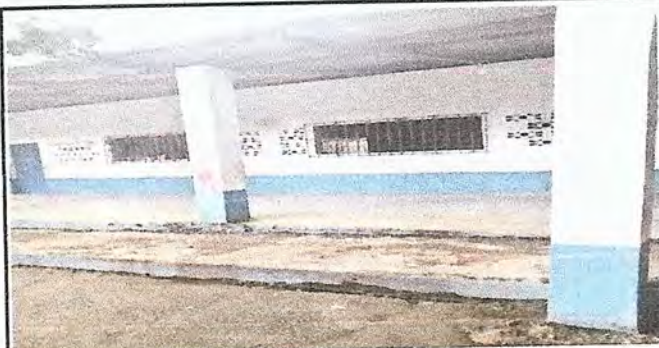
Foto 4: Pintura de puertas y balcones con pintura de aceite

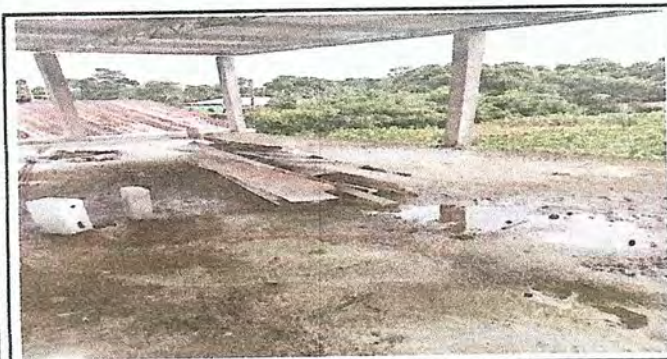
Foto 5: Muro Perimetral de block de 32 metros de longitud x 1.60 en aula de segundo nivel.

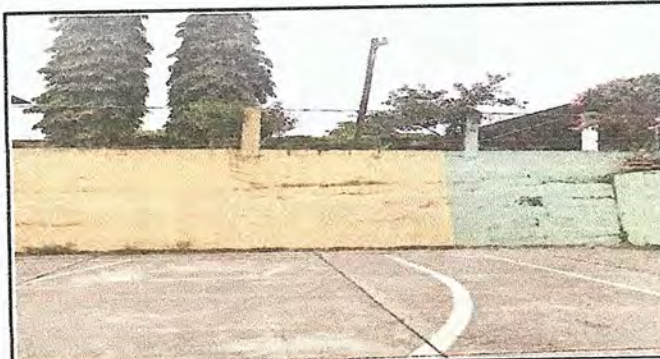
Foto 6: Reparación de muro perimetral con block y malla para la resguardar la integridad física de los niños
