# REGISTRO FOTOGRÁFICO PROGRAMA DE MANTENIMIENTO DE EDIFICIOS ESCOLARES PÚBLICOS

| NOMBRE DEL ESTABLECIMIENTO | Escuela Oficial de Parvulos Anexa a E O R M | DIRECCIÓN DEL ESTABLECIMIENTO | Aldea San Miguel |
| CÓDIGO DEL ESTABLECIMIENTO | 12-22-4612-42 | FECHA | 28/10/2024 |

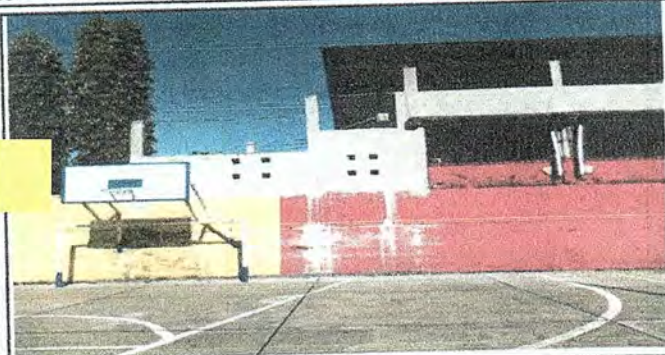
Foto 1: Reparación de muro perimetral, con block y malla.

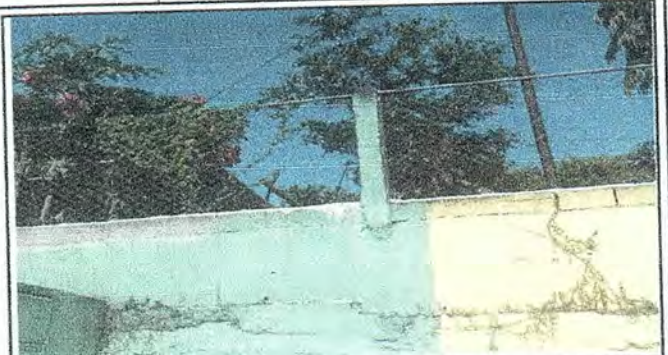
Foto 2: Reparación de muro perimetral, con block y malla.

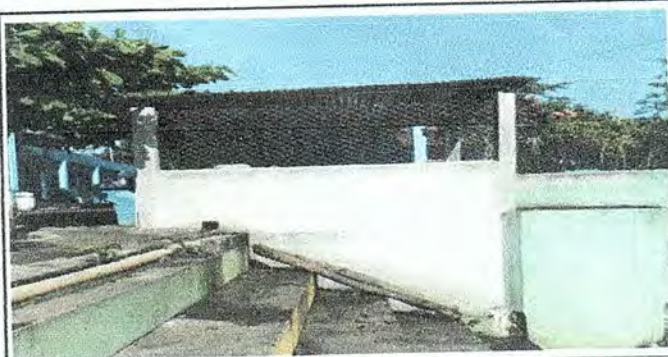
Foto 3: Reparación de muro perimetral, con block y malla.

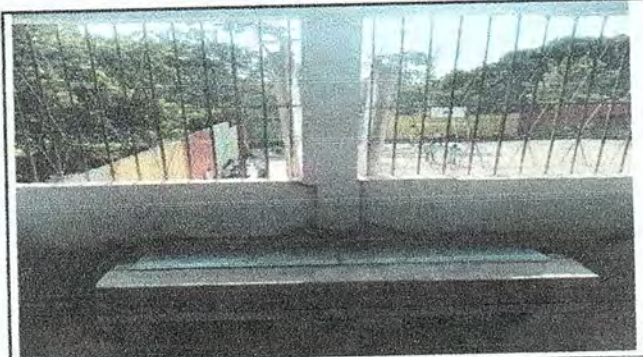
Foto 4: Sustitución de estufa rural (completo).

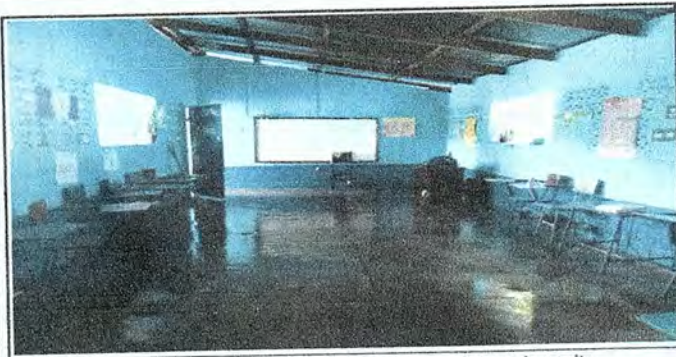
Foto 5: Pintura de interiores, con pintura acrílica y pintura de aceite.

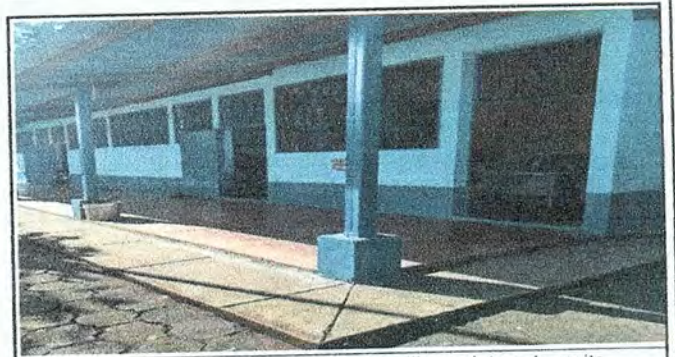
Foto 6: Pintura de exteriores, con pintura acrílica y pintura de aceite.

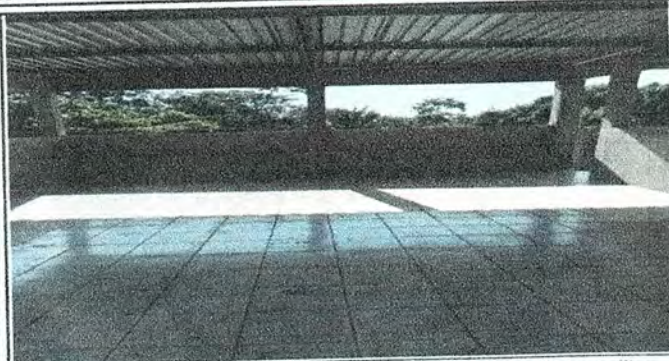
Foto 7: Se sustituyó lámina perforada por lámina troquelada Aluzinc calibre 26 con elementos de fijación.

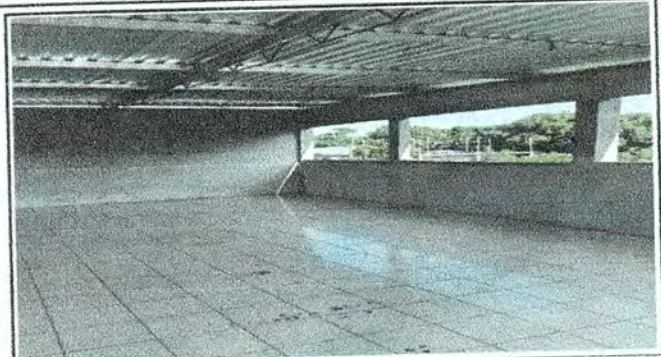
Foto 8: Sustitucion de piso, por piso cerámico.

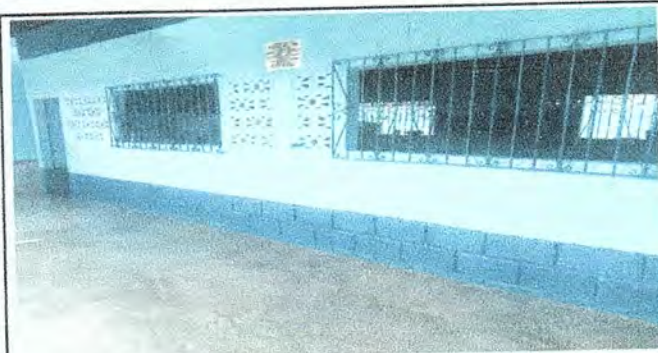
Foto 9: Pintura de exteriores. Pintura acrílica y aceite.

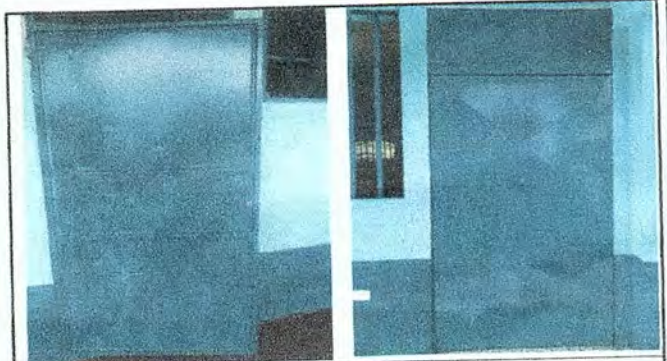
Foto 10: Pintura de puertas con pintura de aceite.

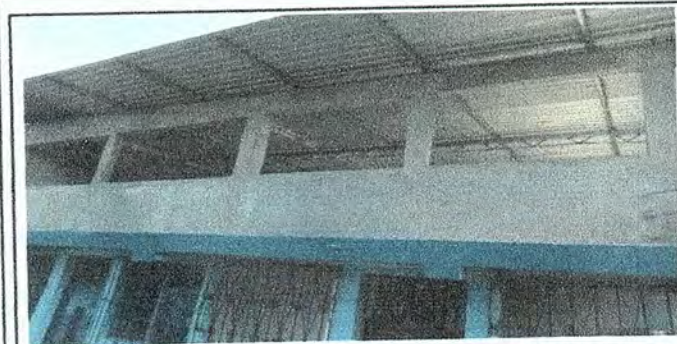
Foto 11: Muro perimetral de block de 32 metros x 1.60 en aula del segundo nivel.
