**REGISTRO FOTOGRÁFICO**  
**PROGRAMA DE MANTENIMIENTO DE EDIFICIOS ESCOLARES PÚBLICOS**

| DEPARTAMENTO: | San Marcos | MUNICIPIO: | Ixchiguan |
| NOMBRE DEL ESTABLECIMIENTO: | Escuela Oficial Rural Mixta | DIRECCIÓN DEL ESTABLECIMIENTO: | Caserío Las Manzanas, Aldea Calapté |
| CÓDIGO DEL ESTABLECIMIENTO: | 12-23-0020-43 | FECHA: | 20/08/2024 |

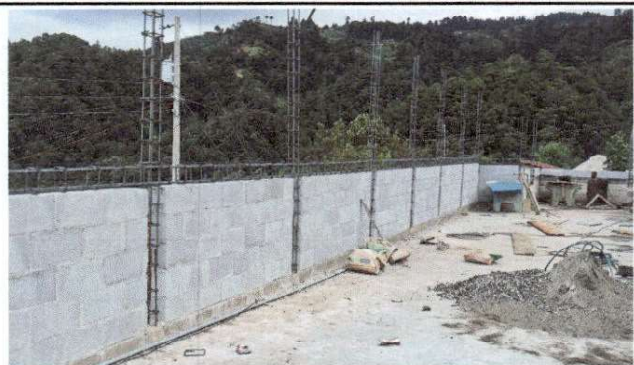
Foto1: Reparación de muro perimetral de blocc con tubo HG y malla galvanizada, soleras intermedias y columnas.

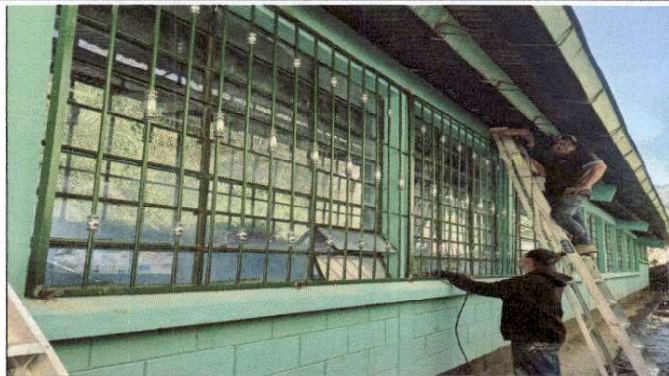
Foto 2: Instalación de balcones de hierro en ventanas

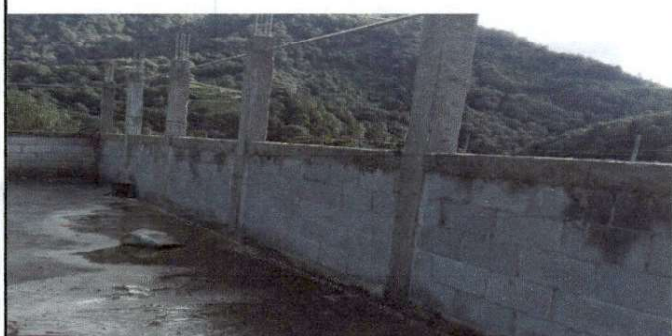
Foto 3: reparación de muro perimetral de blocc con tubo HG y malla galvanizada, soleras intermedias y columnas.

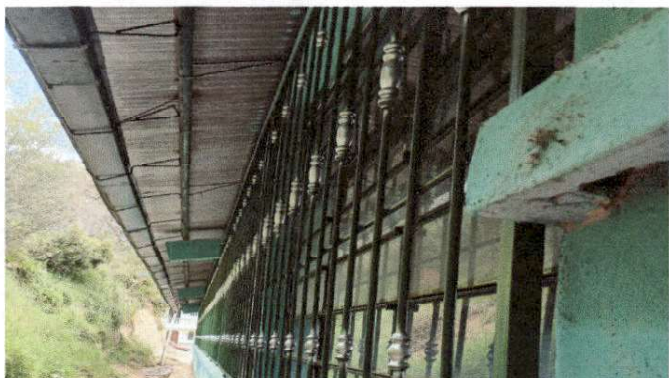
Foto 4: Instalación de balcones de hierro en ventanas

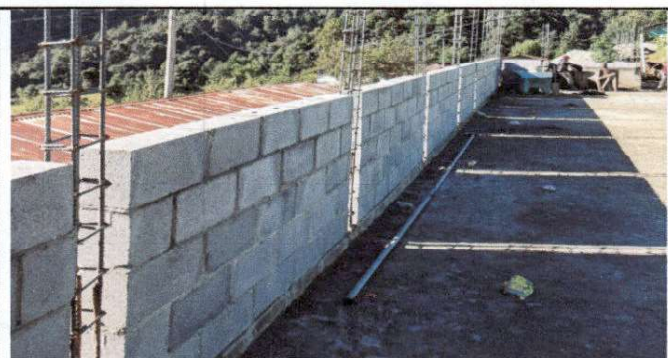
Foto 5: reparación de muro perimetral de blocc con tubo HG y malla galvanizada, soleras intermedias y columnas.

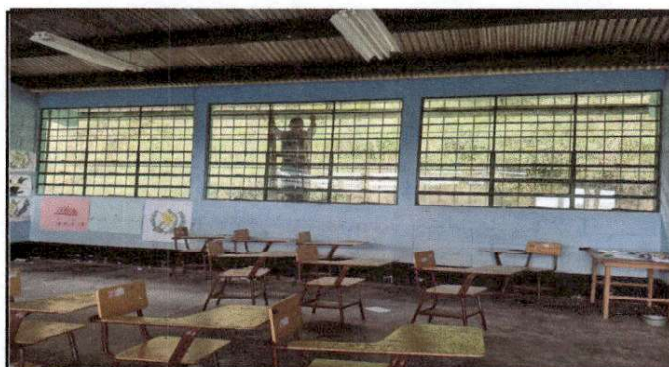
Foto 6: Instalación de balcones de hierro en ventanas
