# REGISTRO FOTOGRÁFICO PROGRAMA DE MANTENIMIENTO DE EDIFICIOS ESCOLARES PÚBLICOS

SITUACIÓN DEFICIENCIAS DETERMINADAS

| NOMBRE DEL ESTABLECIMIENTO: | Escuela Oficial Rural Mixta | DIRECCIÓN DEL ESTABLECIMIENTO: | Caserío Las Manzanas, Aldea Calapté |

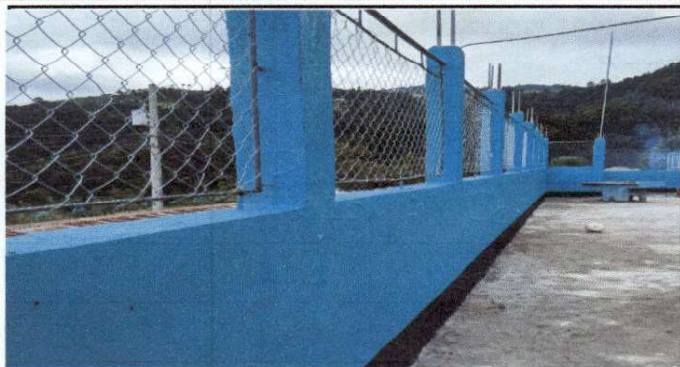
Foto 1: Reparación de muro perimetral de blokc con tubo HG y malla galvanizada, soleras intermedias y columnas.

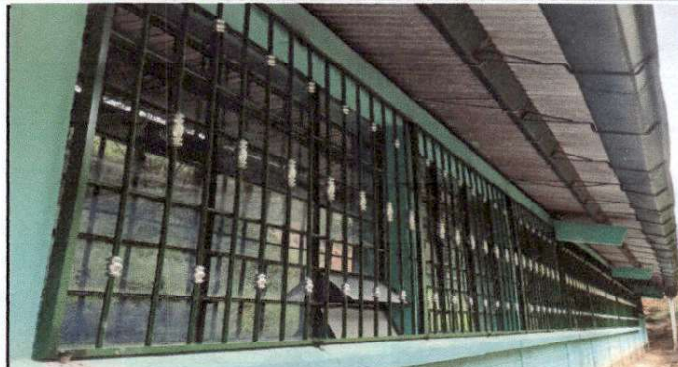
Foto 2: Instalación de balcones de hierro en ventanas

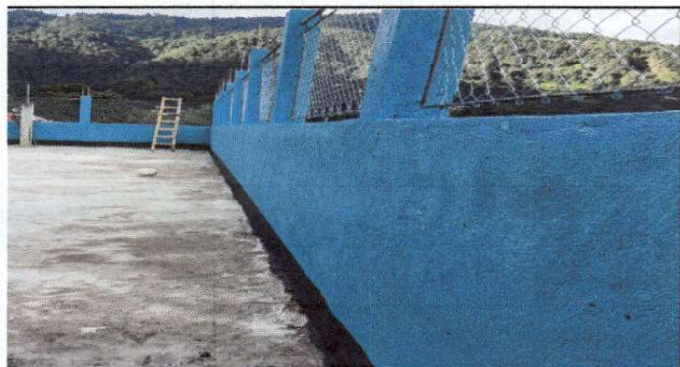
Foto 3: reparación de muro perimetral de blokc con tubo HG y malla galvanizada, soleras intermedias y columnas.

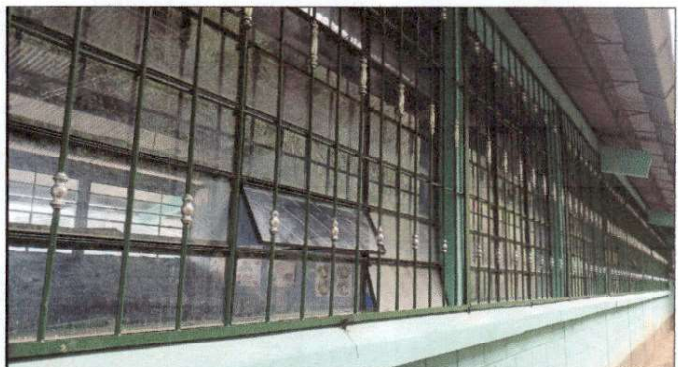
Foto 4: Instalación de balcones de hierro en ventanas

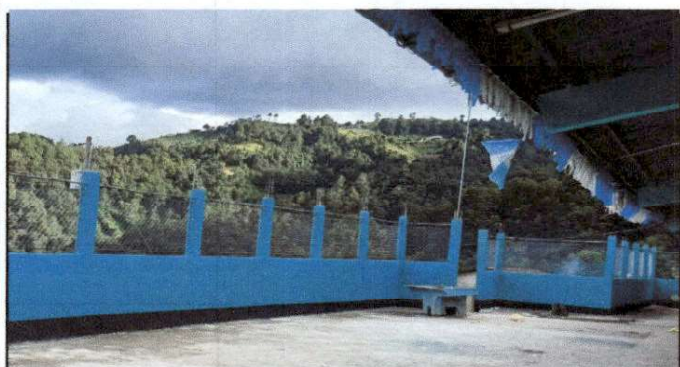
Foto 5: reparación de muro perimetral de blokc con tubo HG y malla galvanizada, soleras intermedias y columnas.

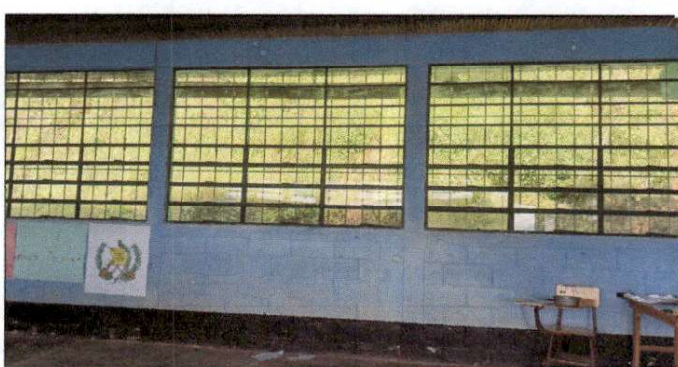
Foto 6: Instalación de balcones de hierro en ventanas
