SITUACIÓN DEFICIENCIAS DETERMINADAS

| NOMBRE DEL ESTABLECIMIENTO: | Escuela Oficial Rural Mixta | DIRECCIÓN DEL ESTABLECIMIENTO: | Caserio El Prado Aldea Esquipulas |
| CÓDIGO DEL ESTABLECIMIENTO: | 12-24-0011-43 | FECHA: | 15/05/2024 |

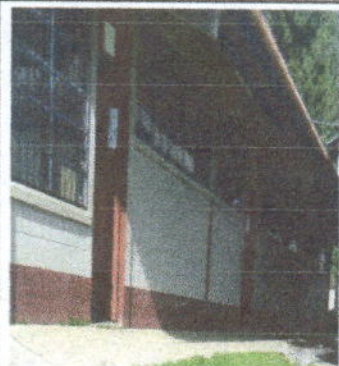
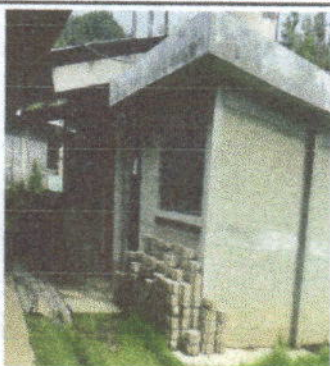
Foto 1: Puertas Mantenimiento a estructura (lijado, aplicación de pintura) de las puertas de aulas dirección y cocina, que su color se ha deteriorado por el polvo, la lluvia y el paso de los años

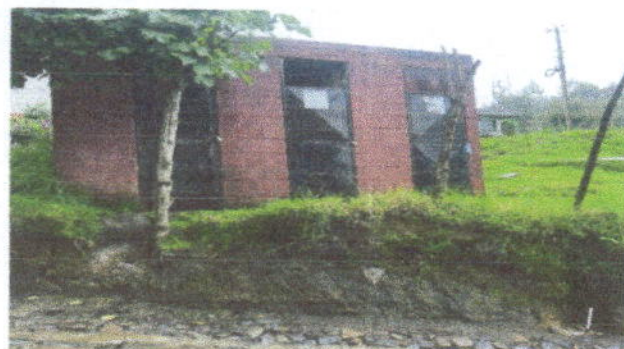
Foto 2: Sustitución de puerta en servicios sanitarios por deterioro debido a los cambios climáticos y no cuentan con techo que proteja las puertas

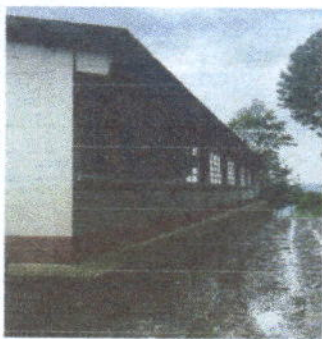
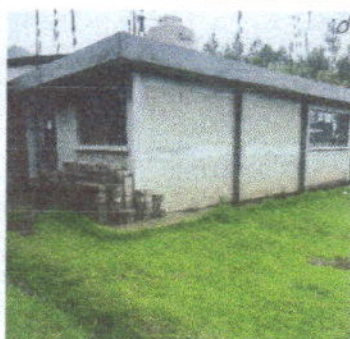
Foto 3: VENTANAS colocación de balcones de metal para protección de ventanales y seguridad de las aulas y cocina, son 4 ventanales cada aula haciendo un total de 12 balcones. 3 son de 2.32 por 1.12, 3 son de 3.50 por 1.12, 6 son de 1.51 por 3.50 y dos para la cocina de 100 por 240 total 14

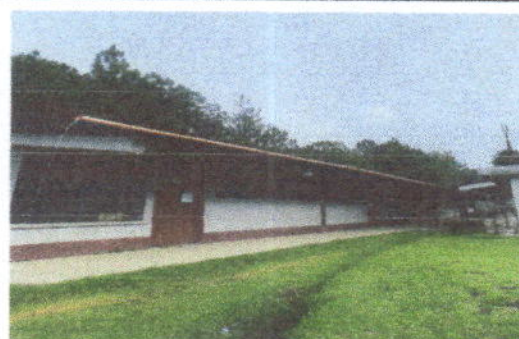
Foto 4: CANALES Y BAJADAS DE AGUA PLUVIAL. Sustitución de canal de pvc, colocación de bajada de agua pluvial " debido que los canales están dañados y no cuenta con bajada de agua"

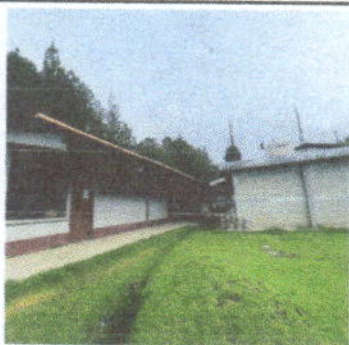
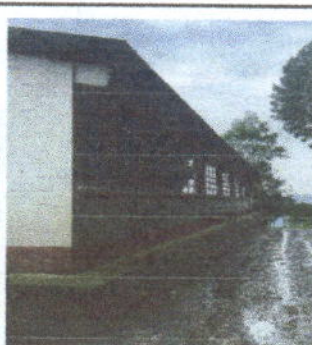
Foto 5: PINTURA EN MUROS EXTERIORES E INTERIORES, la pintura se ha deteriorado por los cambios climáticos y por los años que han pasado desde que fue pintado el edificio escolar

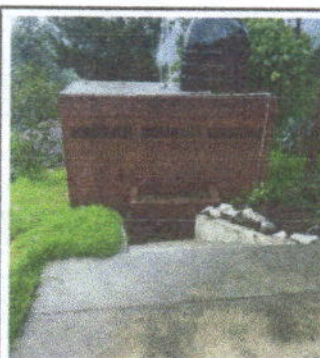
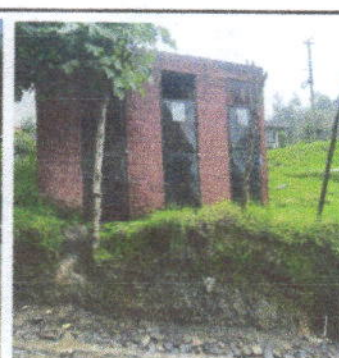
Foto 6: SERVICIOS SANITARIOS, la puerta de los sanitarios están en la orilla del borde, están en mal estado por lo que es indispensable cambiarlos de posición y realizar una remodelación completa
