| NOMBRE DEL ESTABLECIMIENTO: | EORM | DIRECCIÓN DEL ESTABLECIMIENTO: | Cantón El Boquerón, aldea San Rafael Igul, San José Ojetenam |
| CÓDIGO DEL ESTABLECIMIENTO: | 12-24-1292-43 | FECHA: | 9/10/2024 |

SITUACIÓN DEFICIENCIAS DETERMINADAS

REGISTRO FOTOGRÁFICO  
PROGRAMA DE MANTENIMIENTO DE EDIFICIOS ESCOLARES PÚBLICOS

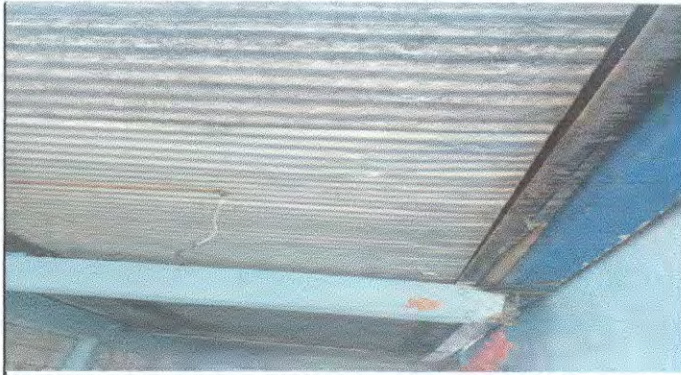
Foto 1: Se muestra fotografía de la lamina del modulo No. 1 que ya se encuentran muy dañadas y con agujeros ya que están desde el años 1992. El área a sustituir es de 108 Mts2

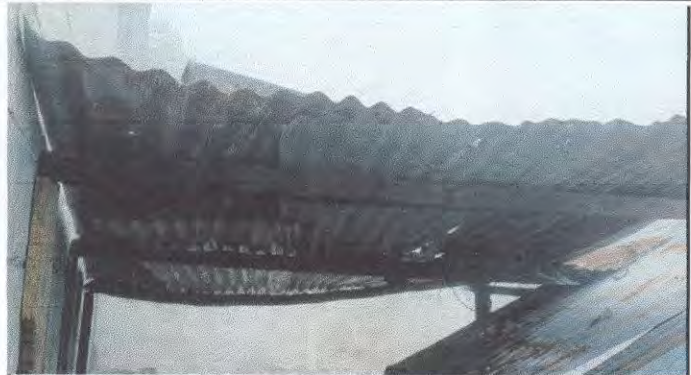
Foto 2: Se muestra fotografía de lamina y estructura de madera en condiciones no aceptables el área a cambiar es de 63Mts.2

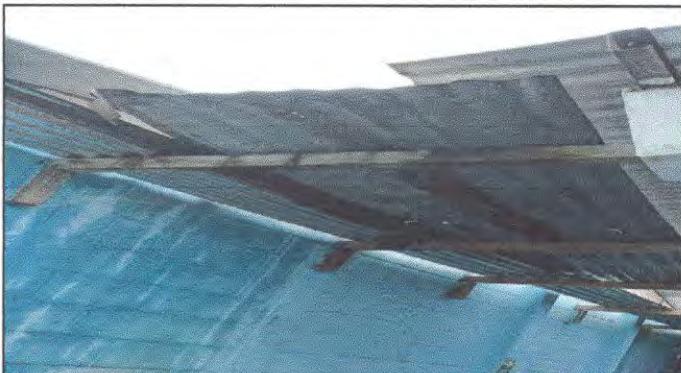
Foto 3: Se muestra fotografía de lamina y estructura de madera donde se filtra el agua ya que tiene mas de 10 años de estar, por tal razón se encuentra deteriorada. El área a cambiar es de 63 Mts2.

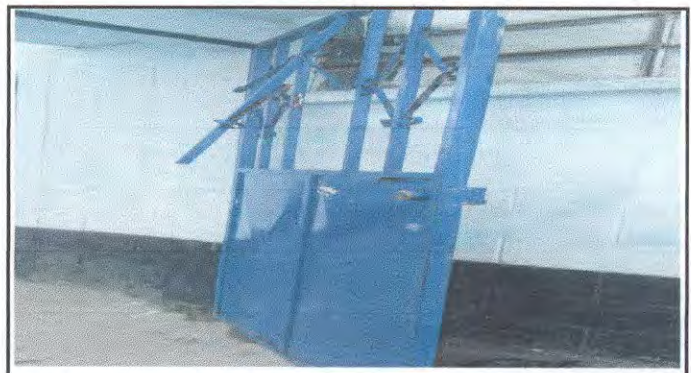
Foto 4: Se muestra fotografía de la puerta principal de la escuela que se encuentra dañada ya que tiene mas de 15 años de antigüedad por tal razón tiene que ser reparada

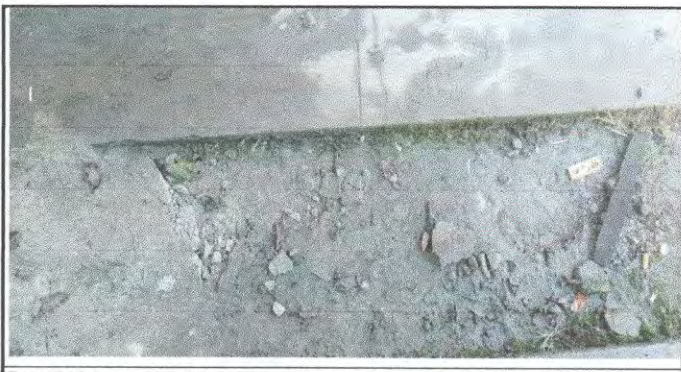
Foto 5: Se muestra fotografía de la cuneta que por el pasar de los años se a dañado en su totalidad y el agua ya no tiene puede circular y el agua se repila en el patio. El área a cambiar es de 30 Mts L.

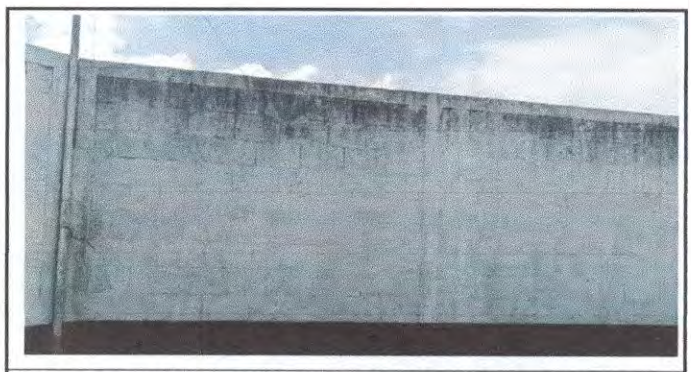
Foto 6: Se muestra fotografía del muro de circulación de la escuela que la pintura de ha desgastado por las inclemencias y el pasar del tiempo tanto en el interior como exterior. El área a pintar es de 144 Mts.2

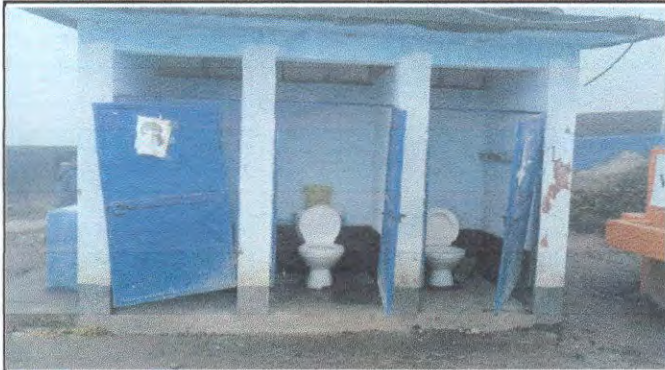
Foto 7: Se muestra fotografía de tres puertas de los servicios sanitarios que ya no se encuentran en buen estado y que necesitan reparación para que sean usados los servicios sanitarios

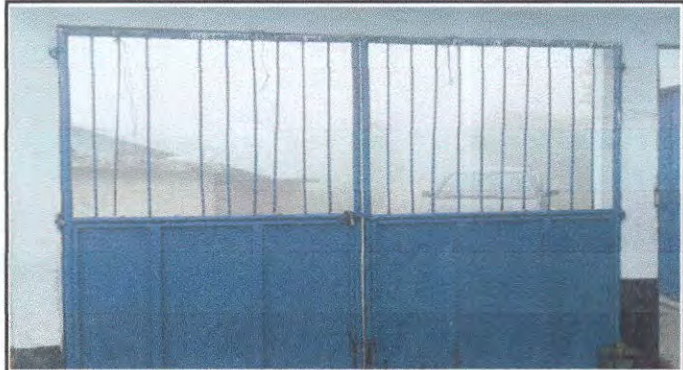
Foto 8: Se muestra fotografía del portón principal del centro educativo, que necesita ser reparado como se le debe cambiar toda la parte superior

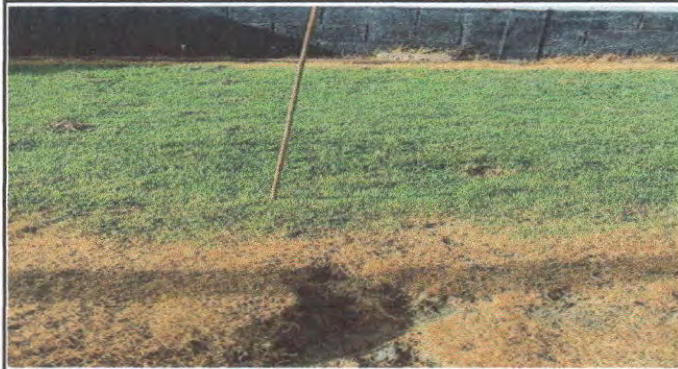
Foto 9: En esta área se encuentra una fosa séptica que es para almacenar los desechos de los servicios sanitarios y ya cuenta con 8 años que no se le ha brindado el baseado correspondiente.

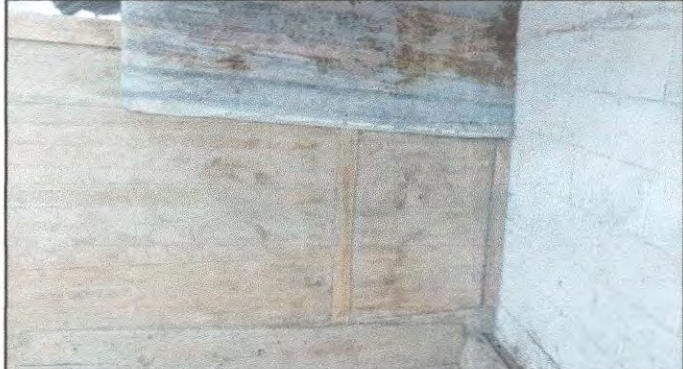
Foto 10: Se muestra fotografía de un muro perimetral que no es adecuado para que los niños puedan recibir clases, el área a cambiar es de 25 Mts.2

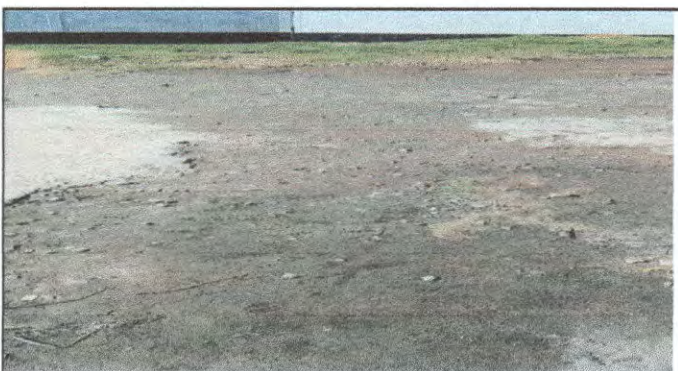
Foto 11: Se muestra la fotografía del patio del centro educativo que por el pasar de los años se ha destrozado por el pasar del tiempo y implica que los alumnos se pongan en riesgo, el área a reparar es de 156 Mts.2

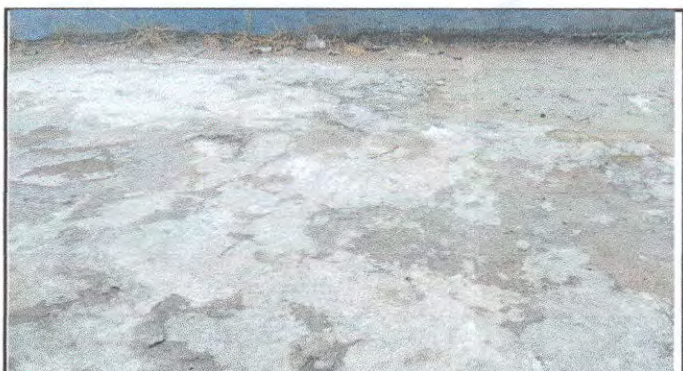
Foto 12: Se muestra fotografía de un área del centro educativo donde la pancha de concreto se ha deteriorado y se encuentra en un mal estado, el área a cambiar es de 63 Mts.2
