SITUACIÓN DEFICIENCIAS DETERMINADAS:

PREVIO ☒

| NOMBRE DEL ESTABLECIMIENTO: | Escuela Oficial Rural Mixta | DIRECCIÓN DEL ESTABLECIMIENTO: | Caserío Guancache, aldea Poj, Sipacapa, San Marcos |

REGISTRO FOTOGRÁFICO  
PROGRAMA DE MANTENIMIENTO DE EDIFICIOS ESCOLARES PÚBLICOS

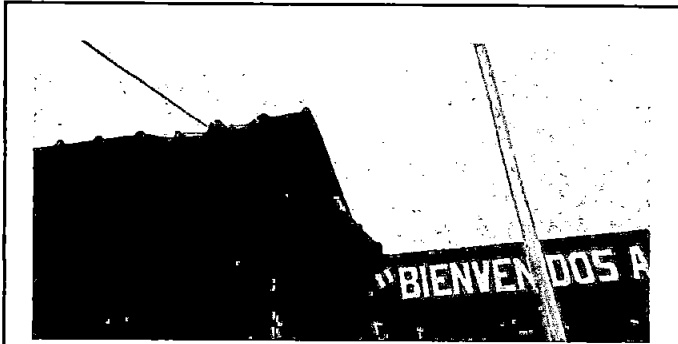
Foto 1: Sustrucción de lámina por lámina troquelada aluzinc calibre 26

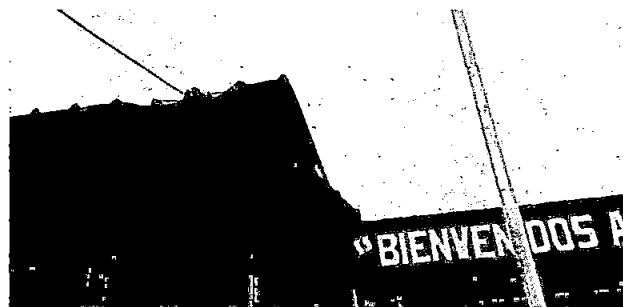
Foto 8: Desinstalación de lámina existente.

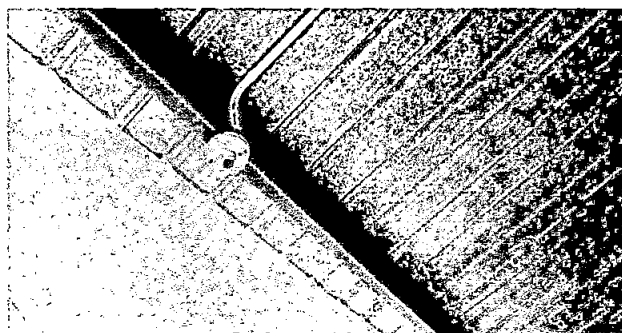
Foto 9: Sustitución de focos ahorradores

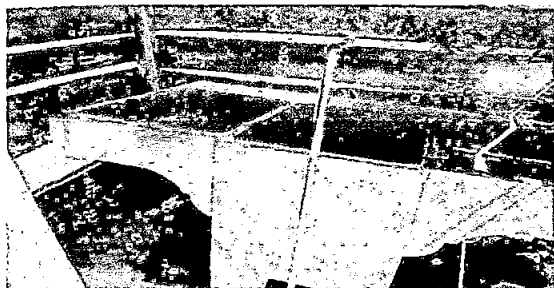
Foto 11: Sustitución de pila de cemento de dos lavaderos
