REGISTRO FOTOGRÁFICO  
PROGRAMA DE MANTENIMIENTO DE EDIFICIOS ESCOLARES PÚBLICOS

PRA-FOR-123  
Versión 1

| NOMBRE DEL ESTABLECIMIENTO | ESCUELA OFICIAL RURAL MIXTA | DIRECCIÓN DEL ESTABLECIMIENTO | ALDEA PIÉ DE LA CUESTA |
| CÓDIGO DEL ESTABLECIMIENTO | 12 - 26 - 0984 - 43 | FECHA | 23/08/2024 |

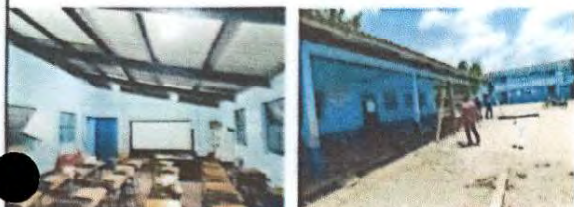
Foto 1: Sustitución lámina del interior del aula 1 y 2 del módulo 1

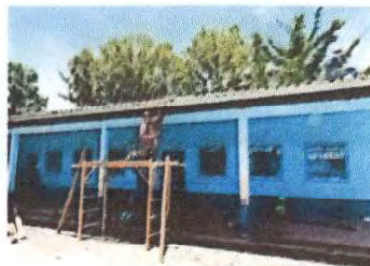
Foto 2: Sustitución de reglas de aula 1 y 2 del módulo 1

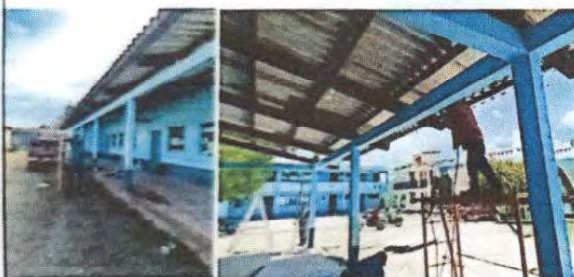
Foto 3: Sustitución de lámina del corredor del módulo 1

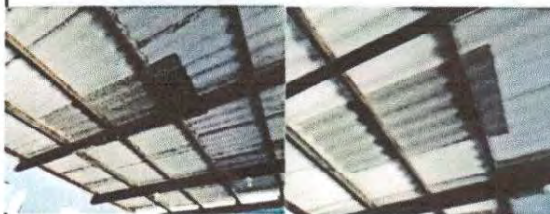
Foto 4: Sustitución de lámina de corredor del módulo 1.

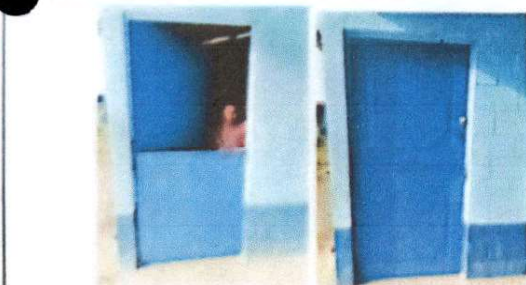
Foto 5: Sustitución de chapa de la dirección en el módulo 1

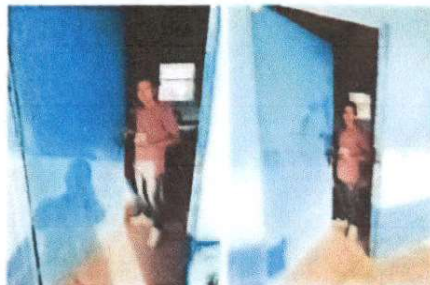
Foto 6: Sustitución de chapas de aulas del módulo 1

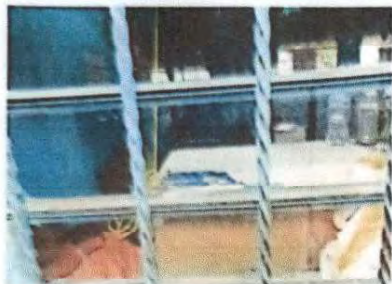
Foto 7: Sustrucción de vidrios de ventanales del módulo 2 al frente y atrás

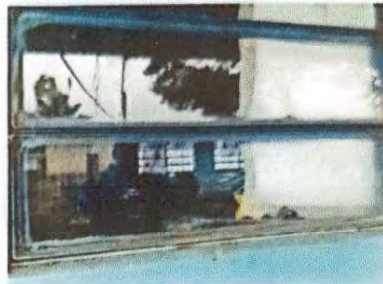
Foto 8: Sustrucción de vidrios de ventanales del módulo 2 al frente y atrás

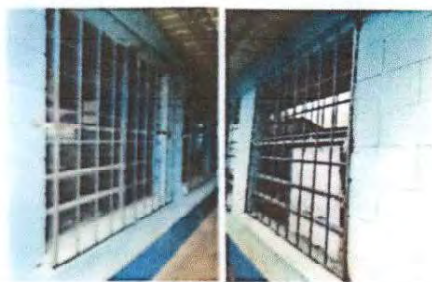
Foto 9: Reparación de balcones del módulo 2

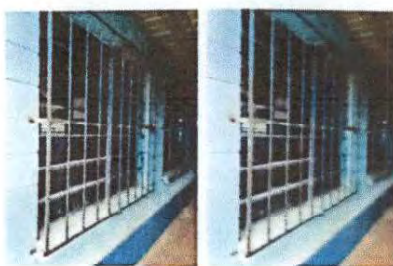
Foto 10: Reparación de balcones y cambio de vidrios de ventanales del módulo 2

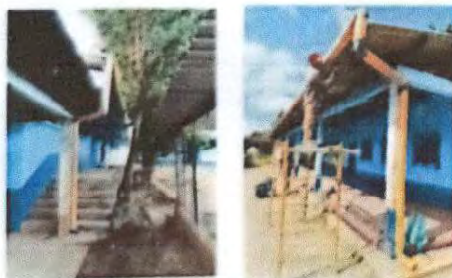
Foto 11: Caidas de agua del módulo 2 y cocina escolar con bodega

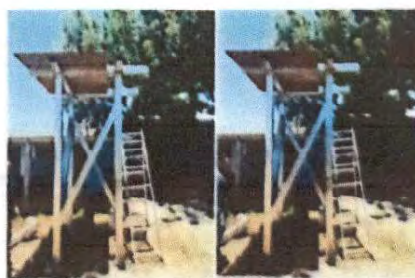
Foto 12: Servicios de agua potable y muro perimetral

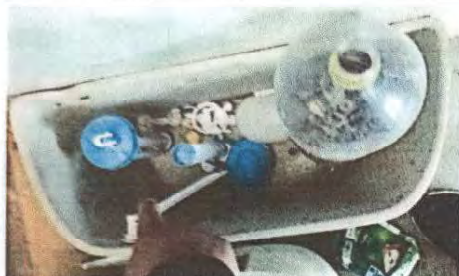
Foto 13: Sustitución de accesorios de inodoro de batería de baños de niñas.

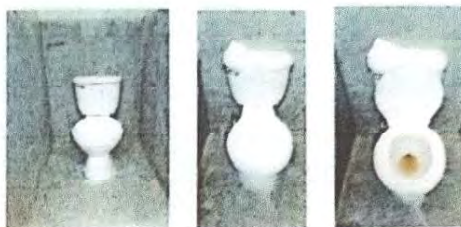
Foto 14: Sustitución de inodoros y lavamanos en baños de niñas y niños.

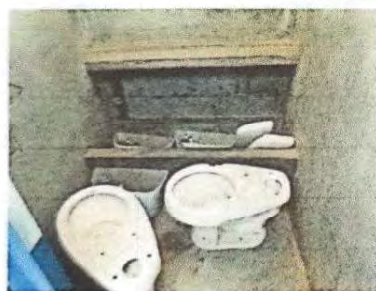
Foto 15: Sustitución de llaves y tubo en meninjerío.

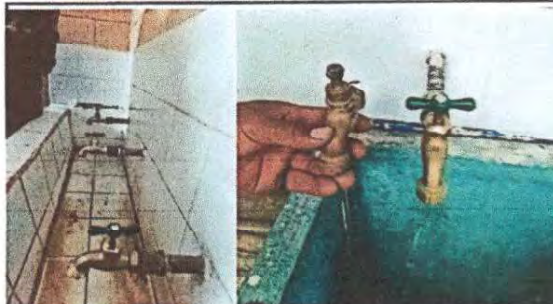
Foto 16: Sustitución de chorros de los lavamanos y sustitución de reglas del módulo 4.

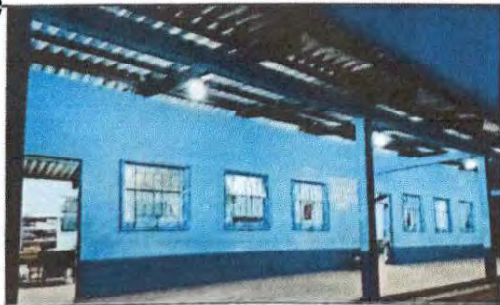
Foto 17: Sustitución de lámparas en interiores de las 3 aulas del módulo 1, 2 y 3.

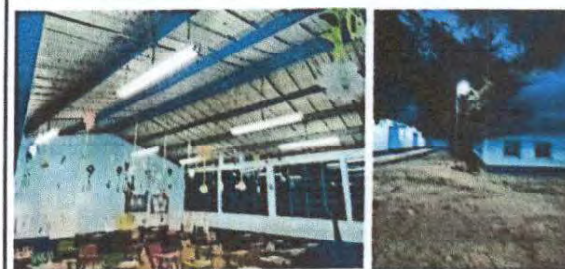
Foto 18: Sustitución de lámparas en interior de módulo 2 y 3 y corredores de los mismos módulos.

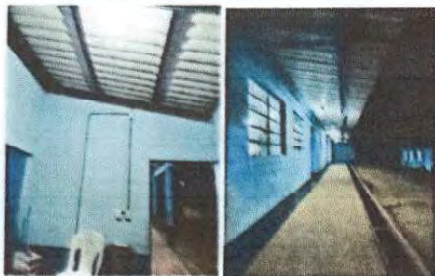
Foto 19: Sustitución de lámparas ahorradoras en concina escolar y lámparas del módulo 3.

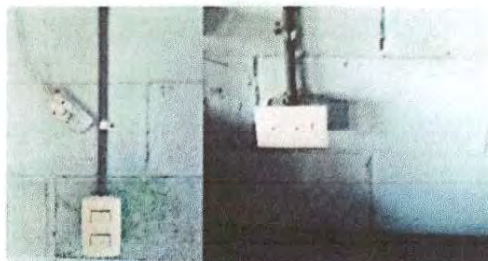
Foto 20: Sustitución de cableado y tomacorrientes en aulas del módulo 1

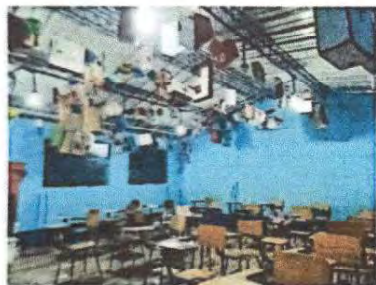
Foto 21: Sustitución de tomacorrientes en aulas del módulo 1 y 2.

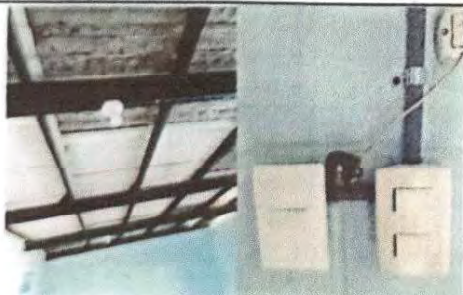
Foto 23: Sustitución de cableado en las aulas de la dirección, bodega y aulas del módulo 1.

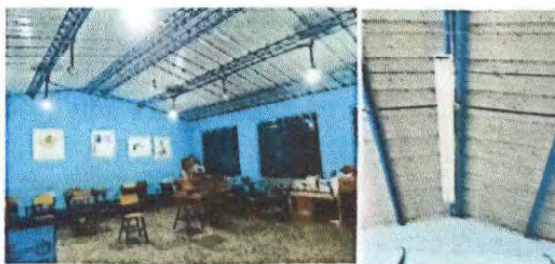
Foto 24: Sustitución de lámparas ahorradoras en el módulo 2, dirección y bodega.
