SITUACIÓN DEFICIENCIAS DETERMINADAS      PREVIO ☐      DURANTE ☒      POSTERIOR ☐

| NOMBRE DEL ESTABLECIMIENTO: | EORM aldea la Estancia | DIRECCIÓN DEL ESTABLECIMIENTO: | aldea La Estancia, Sipacapa, San Marcos. |
| CÓDIGO DEL ESTABLECIMIENTO: | 12-26-0992-43 | FECHA: | 14 de Noviembre de 2024 |

# REGISTRO FOTOGRÁFICO PROGRAMA DE MANTENIMIENTO DE EDIFICIOS ESCOLARES PÚBLICOS

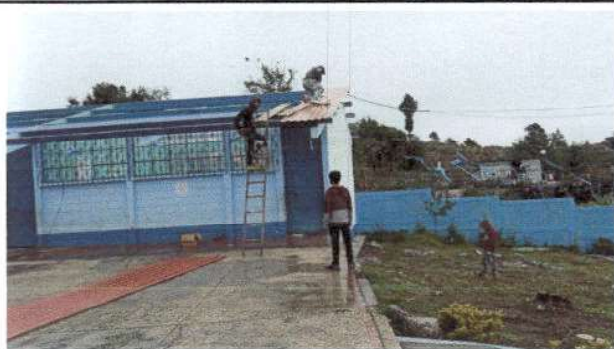
FOTO 1. Sustitucion de lámina, por lámina troquelada calibre 26, sustitucion de capote de lámina para lámina troquelada, sustitución de elementos de fijación. Modulo 1 de aulas.

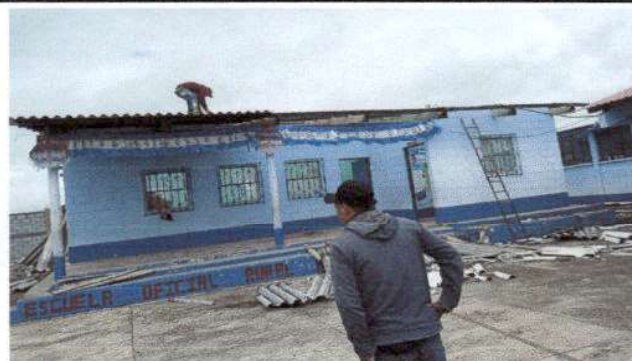
Foto 2: Sustitucion de lámina, por lámina troquelada calibre 26, sustitucion de capote de lámina para lámina troquelada, sustitución de elementos de fijación. Modulo 2 de aulas.

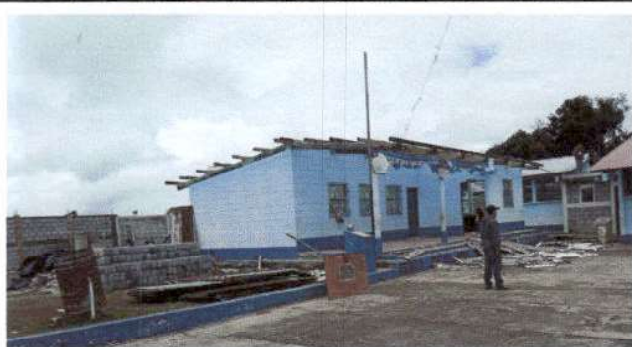
Foto 3: sustitución de estructura de soporte de madera, por metal modulo 2 de aulas.

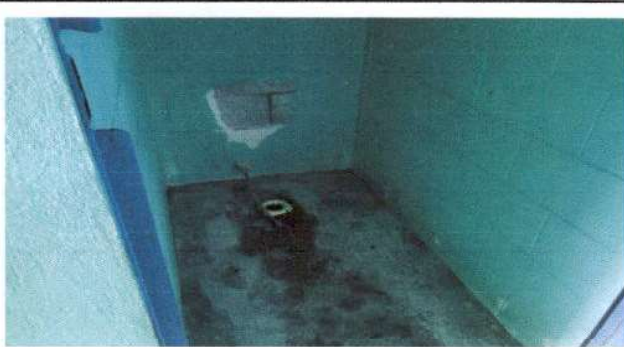
Foto 4: sustitucion de inodoros modulo de baños.

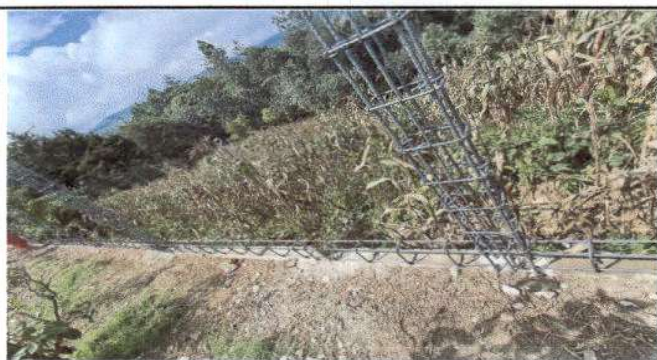
Foto 5: reparación de muro perimetral de block con columnas.

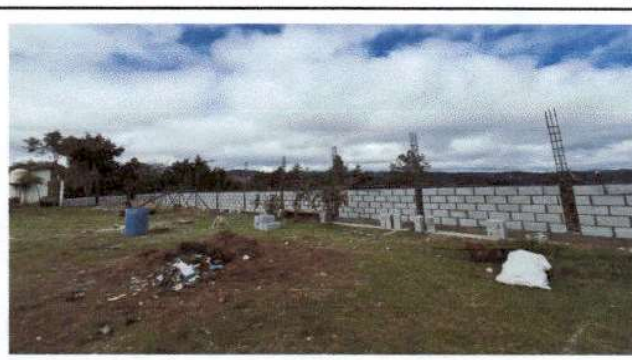
Foto 6: reparación de muro perimetral de block con con columnas.

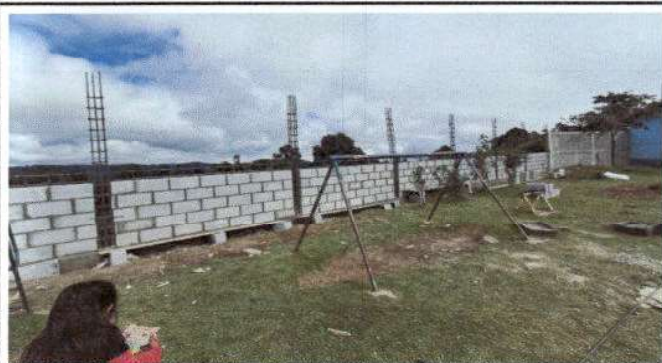
Foto 7: reparación de muro perimetral de block con columnas.

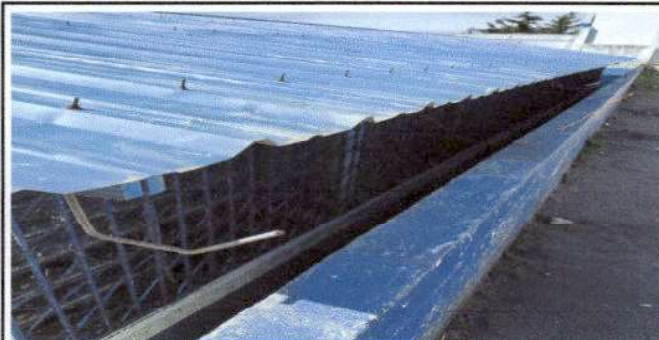
Foto 8: sustitucion de canales de pvc. Modulo 3 de aulas

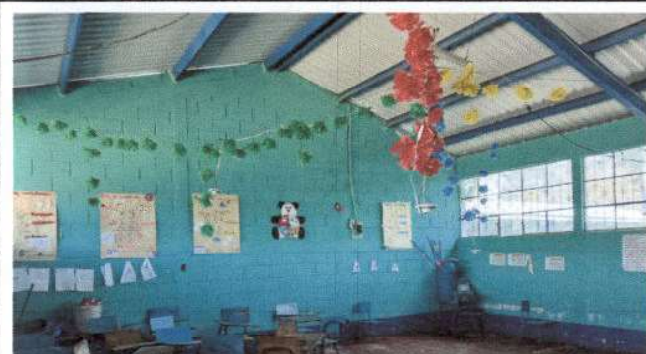
Foto 9: sustitucion de focos ahorradores modulos de aulas.
