DURANTE

| NOMBRE DEL ESTABLECIMIENTO: | Escuela Oficial Rural Mixta | DIRECCIÓN DEL ESTABLECIMIENTO: | Caserio Salem |
| CÓDIGO DEL ESTABLECIMIENTO: | 12-26-0996-43 | FECHA: | 17/11/2024 |

REGISTRO FOTOGRÁFICO  
PROGRAMA DE MANTENIMIENTO DE EDIFICIOS ESCOLARES PÚBLICOS

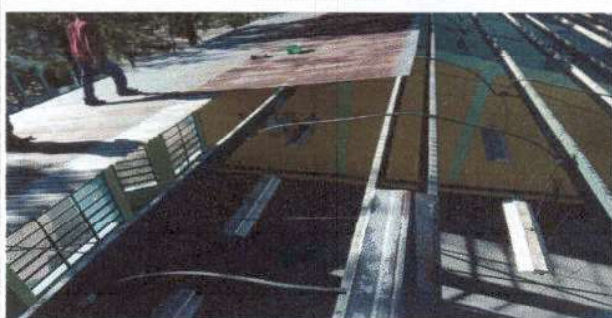
Foto1: sustitucion de lamina troquelada aluzinc calibre 26 modulo de aulas

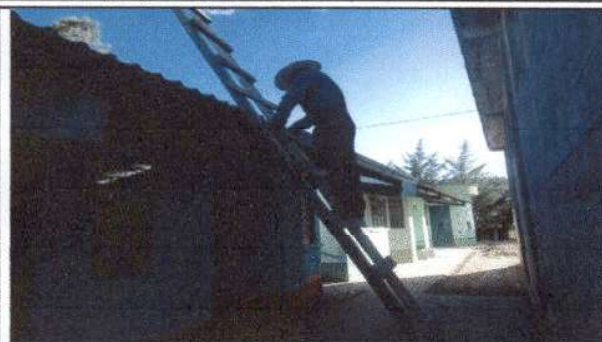
Foto 2: sustitucion de canales de metal modulo de aulas

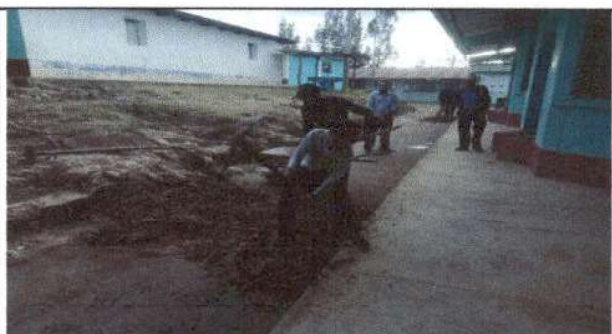
Foto 3: reparacion de planchas de concreto de patio

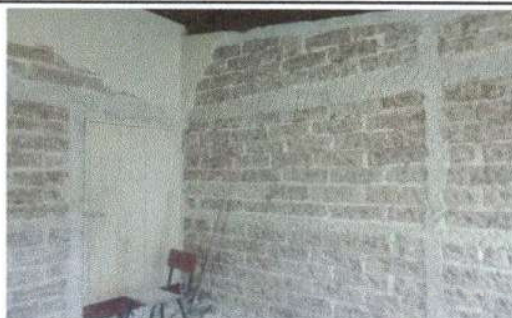
Foto 4: reparacion de repello y cernido de paredes modulo de aulas

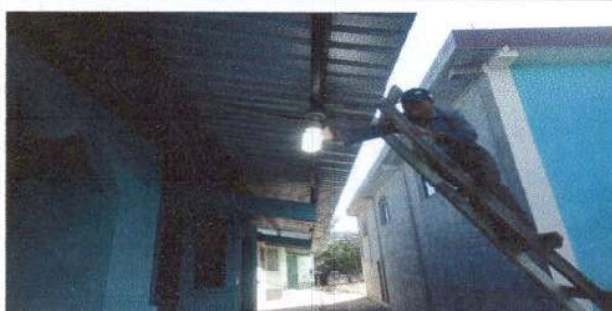
Foto 5: reparacion de lamparas

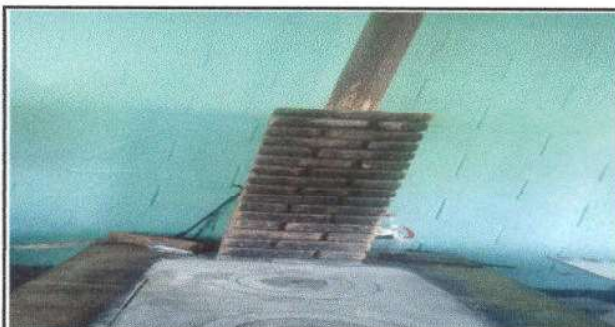
Foto 6: sustitucion de plancha de metal

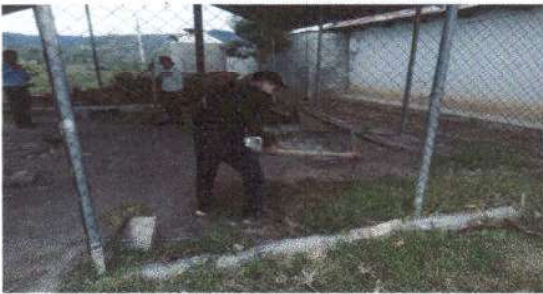
Foto 1: sustoticion de piso de torta de cemento
