SITUACIÓN DEFICIENCIAS DETERMINADAS

| NOMBRE DEL ESTABLECIMIENTO: | EORM "Josefa Auyón de Barrios" | DIRECCIÓN DEL ESTABLECIMIENTO: | Aldea Pancho de León |
| CÓDIGO DEL ESTABLECIMIENTO: | 12-29-1024-43 | FECHA: | 26/08/2024 |

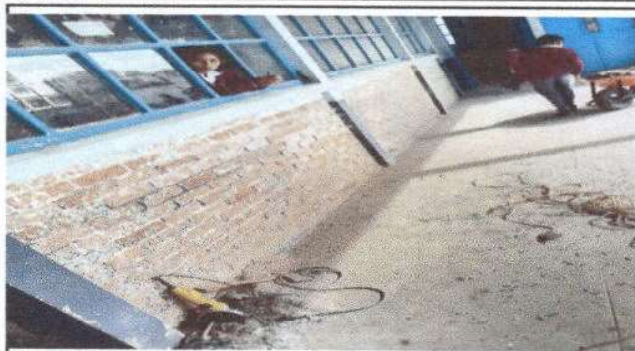
Foto 1: Repello de paredes por hongo.

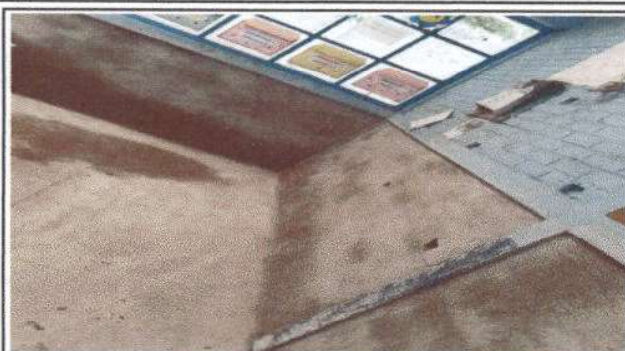
Foto 2: Repello de paredes por hongo.

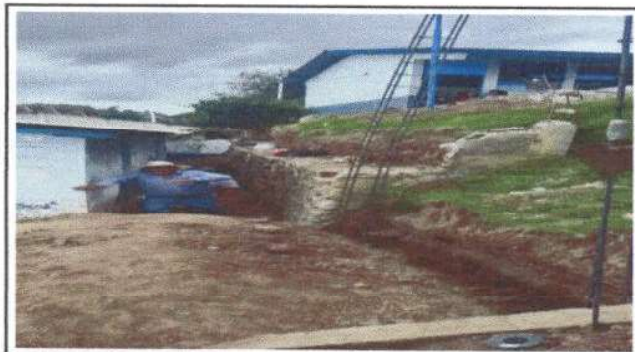
Foto 3: Reparación de muro.

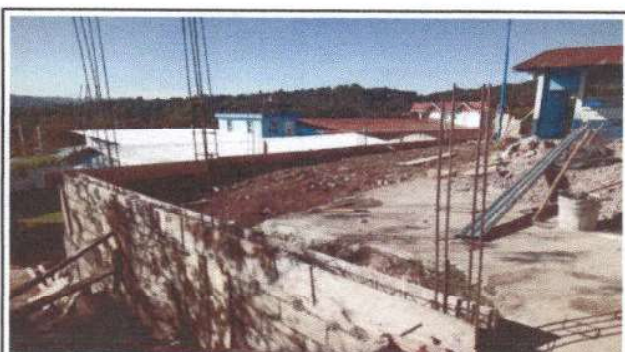
Foto 4: Reparación de muro ya por caerse al modulo que ocupa párvulos.

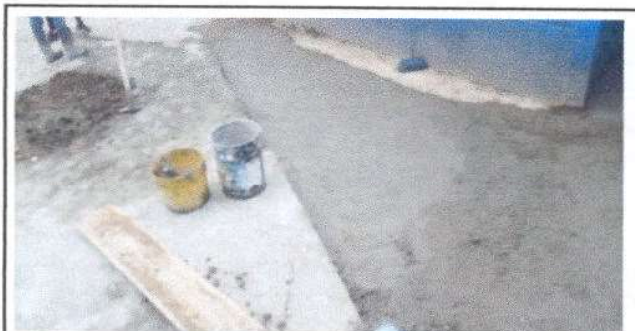
Foto 5: Reparación de piso.

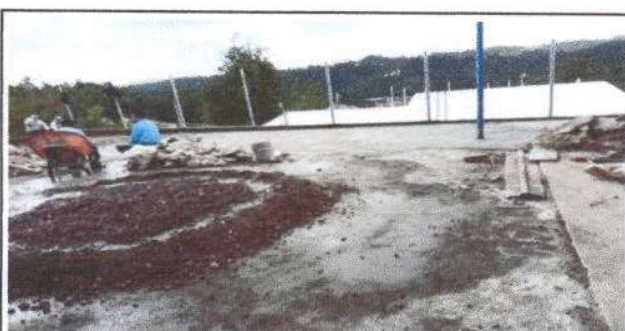
Foto 6: Reparación de piso.

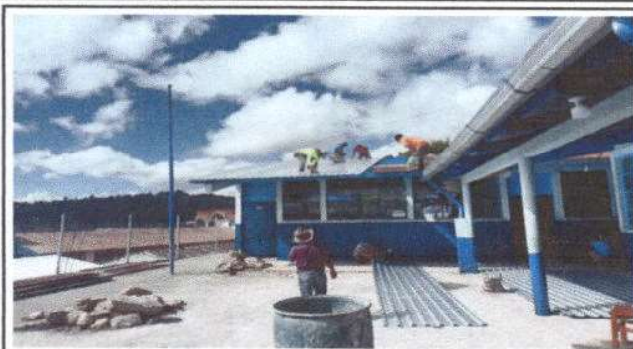
Foto 7: Cambio de Lamina

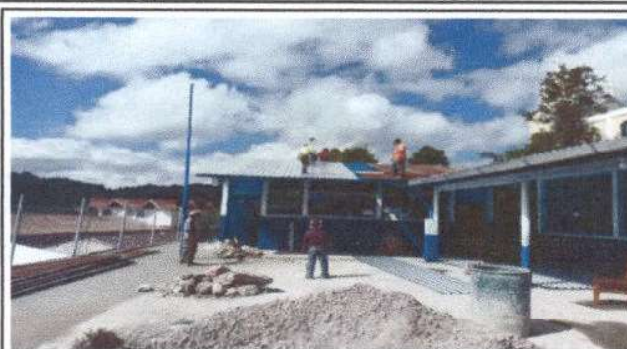
Foto 8: Cambio de Lamina

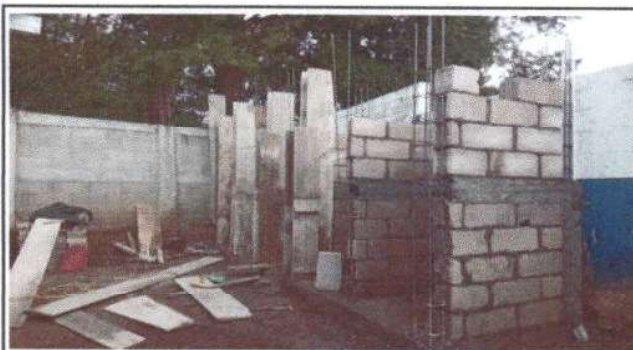
Foto 9: Reparación de paredes, techo y puerta de baños.

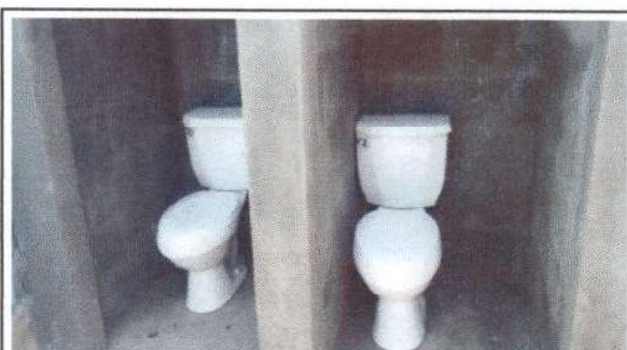
Foto 10: Cambio de Sanitarios

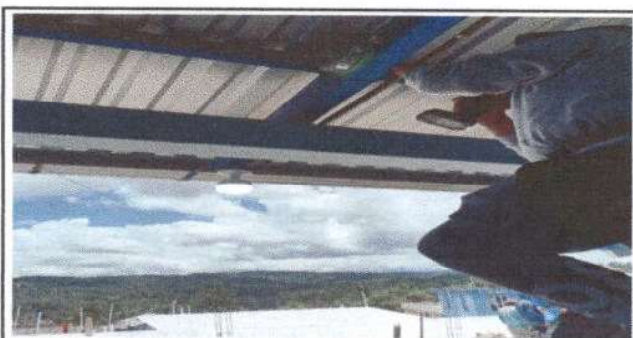
Foto 11: Reparación de plafoneras y lamparas

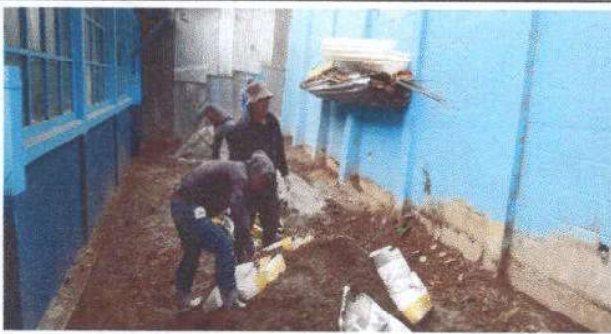
Foto1: Sustitución de piso de torta de concreto en la parte de atrás de la escuela

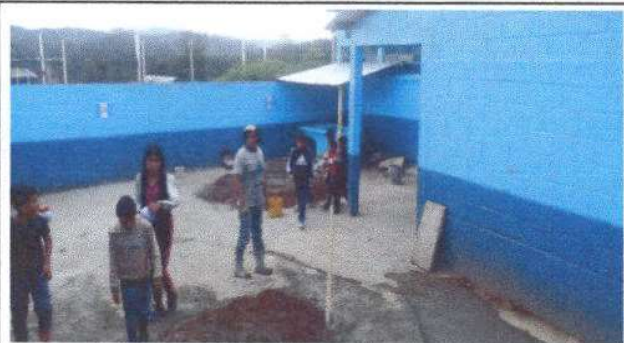
Foto 2: Sustitución de pila de 2 lavaderos

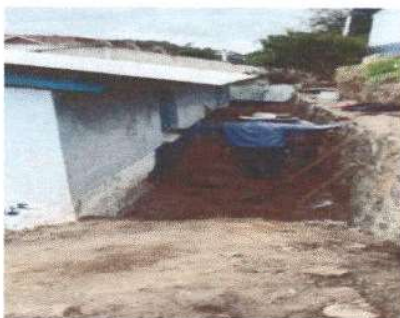
Foto 3: Sustitución de piso de torta de concreto en la parte de atrás del primer modulo de la escuela

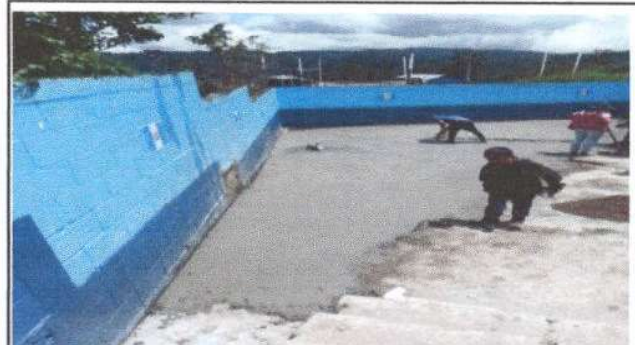
Foto 4: Sustitución de piso de torta de concreto en la parte del patio del primer modulo

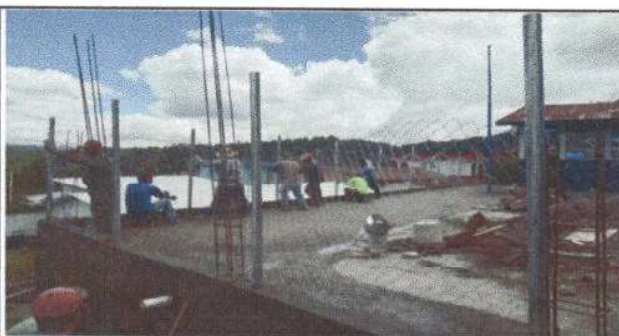
Foto 5: Reparación de tubo hg y malla galvanizada
