REGISTRO FOTOGRÁFICO

| NOMBRE DEL ESTABLECIMIENTO: | EODP EMILIA MEYER ✓ | DIRECCIÓN DEL ESTABLECIMIENTO: | 1 RA AVENIDA 4-35 ZONA 04. ✓ |
| CÓDIGO DEL ESTABLECIMIENTO: | 06-01-0002-42 ✓ | FECHA DE LA INSPECCIÓN: | FECHA: 23/10/2023 ✓ |

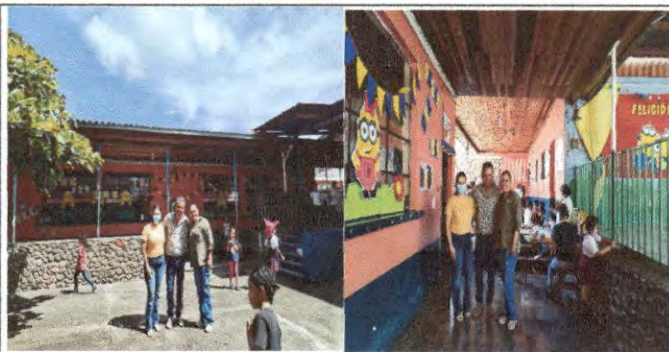
Foto 1: . Vista con Directora y Presidente de OPF

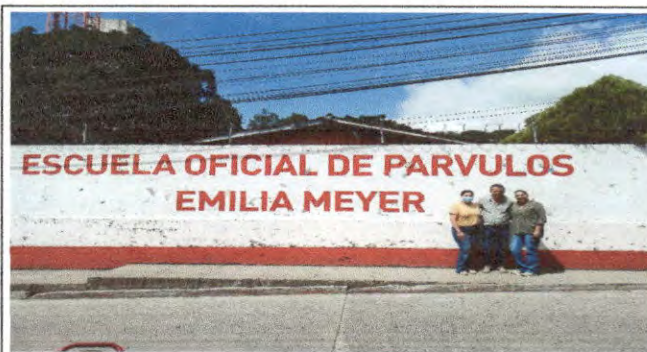
Foto 2: Vista con Directora y Presidente de OPF

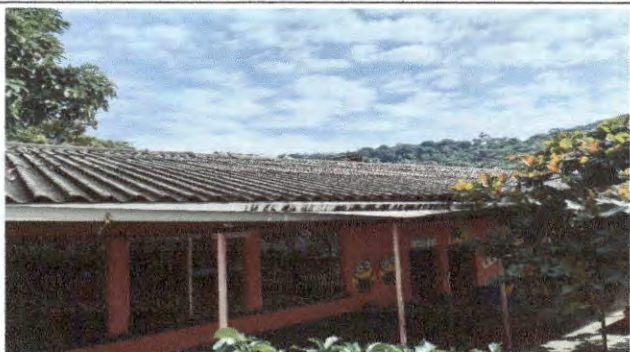
Foto 3: Modulo A, Vista de cubierta de Asbesto Cemento y canal en malas condiciones

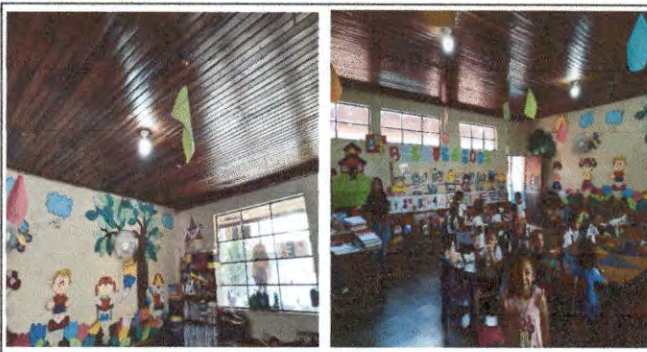
Foto 4: Modulo A vista interna de aula con cielo falso deteriorado por goteras que existen en el techo de Asbesto Cemento.

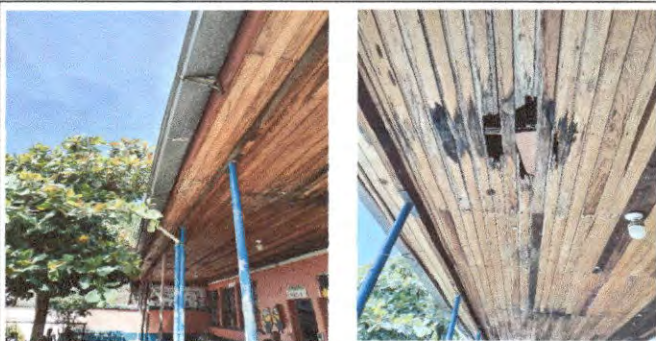
Foto 5: Modulo A Vista de Corredor con cielo falso en pesimas condiciones por goteras existentes.

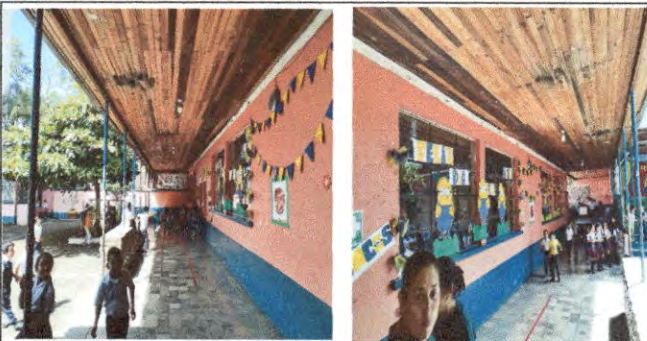
Foto 6: Modulo A Vista de corredor con cielo falso totalmente deteriorado.

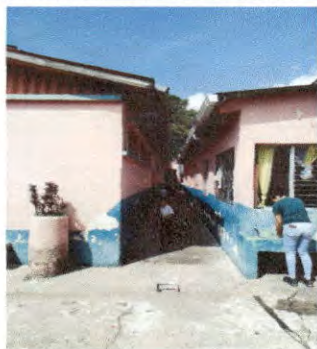
Foto 7: .Modulo A vista pasillo lamina de asbesto cemento con cielo falso de madera en malas condiciones

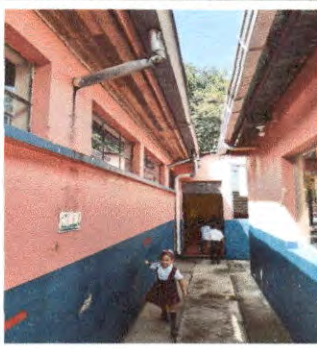
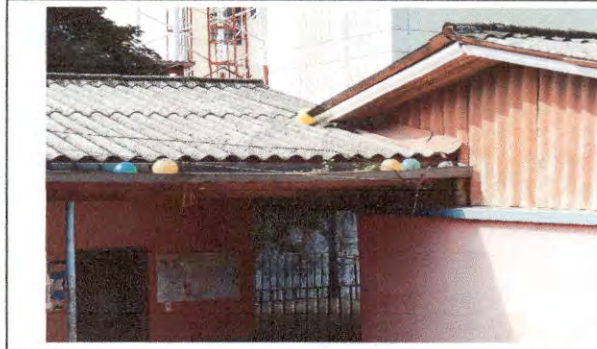
Foto 8: Modulo B Cubierta de Asbesto Cemento en mal estado, se debe de retirar el cielo falso de madera ya en mal estado y se cambiarian las canales existentes ya deterioradas.

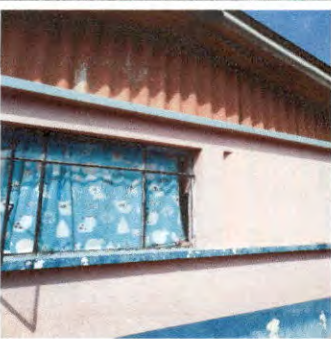
Foto 9: Modulo B vista lateral de cubierta de asbesto.

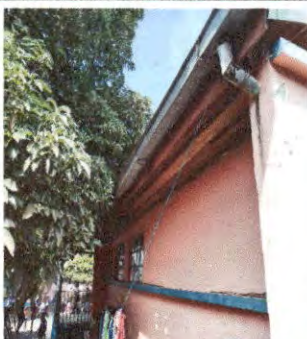
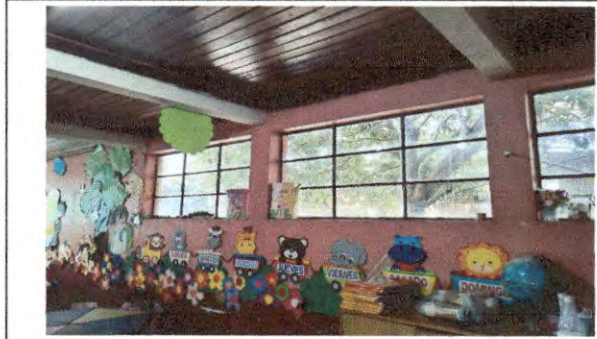
Foto 10: Modulo B vista interna de aula con cielo falso de madera en malas condiciones.

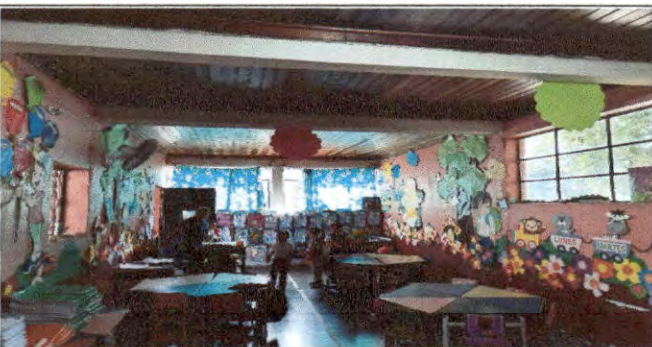
Foto 11: Modulo B Vista interna de aula , se desmnotara el cielo falso y se cambiara la estructura de madera con la cubierta de asbesto .

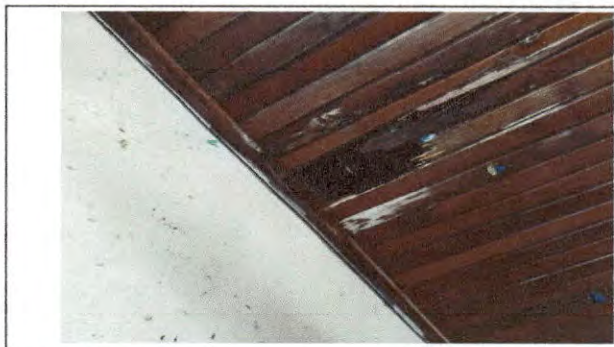
Foto 12: Modulo B Vista interna de aula y cielo falso de madera en mal estado.
