REGISTRO FOTOGRÁFICO DE AVANCE

| NOMBRE DEL ESTABLECIMIENTO: | EODP EMILIA MEYER | DIRECCIÓN DEL ESTABLECIMIENTO: | 1 RA AVENIDA 4-35 ZONA 04. |
| CÓDIGO DEL ESTABLECIMIENTO: | 06-01-0002-42 | FECHA DE LA INSPECCIÓN: | 29/05/2024 |

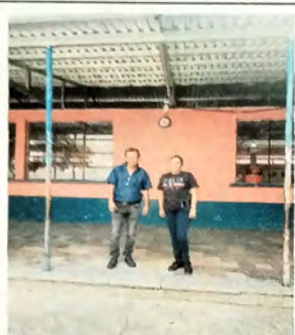
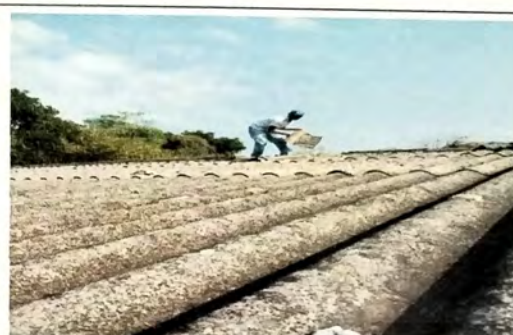
Foto 2: MODULO AULAS vista de cubierta de asbesto en malas condiciones.

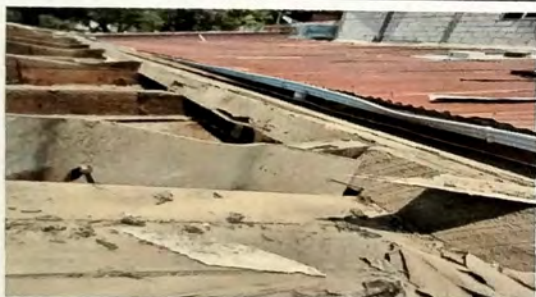
Foto 3: Vista de artezonado de madera en malas condiciones de desmontara del modulo.

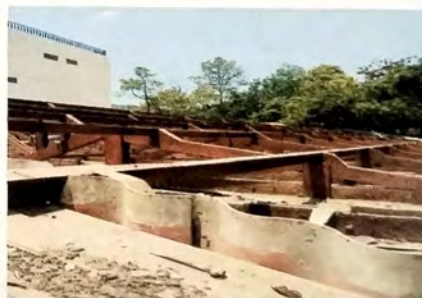
Foto 4: Visita de estructura de madera a ser desmontada.

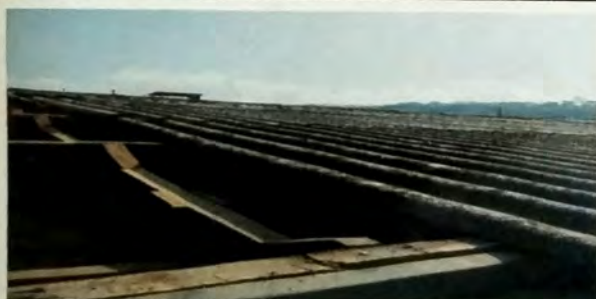
Foto 5: Vista de estructrua de madera y lamina de asbesto a ser retirado.

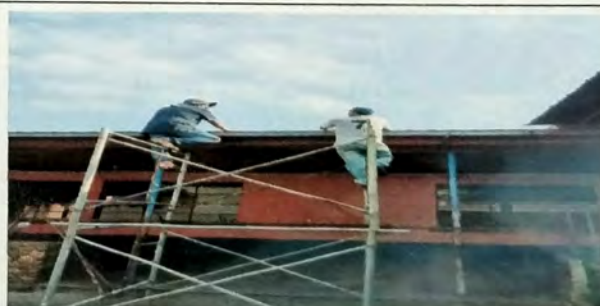
Foto 6: Vista de proceso de desmontaje de estructura de madera en mal estado y de lamina de asbesto a ser retirada.

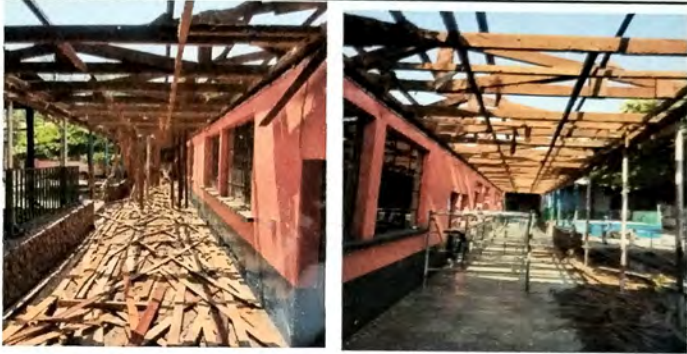
Foto 8: Vista de desmontaje de estructura de madera en malas condiciones.

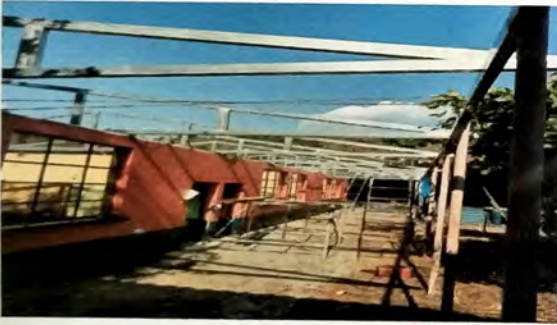
Foto 9: Proceso de montaje de tijeras de metal en modulo A

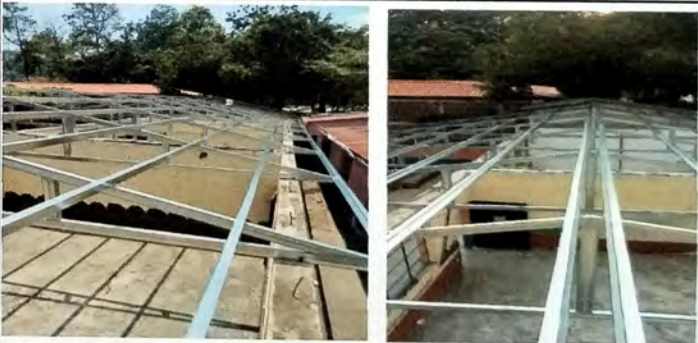
Foto 10: Vista de estructura de metal en modulo de aulas. A base de tijeras y costaneras.

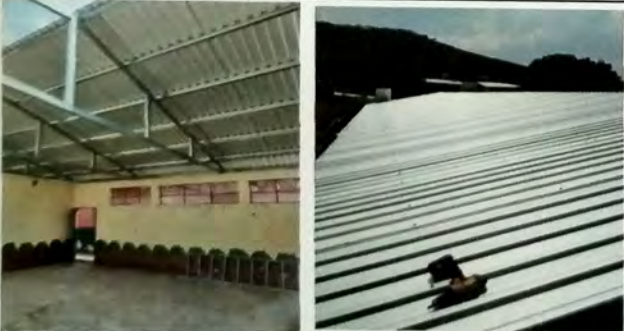
Foto 11: Vista interior de aula donde se aprecia la estructura de metal y la instalacion de lamina troquelada cal 26.

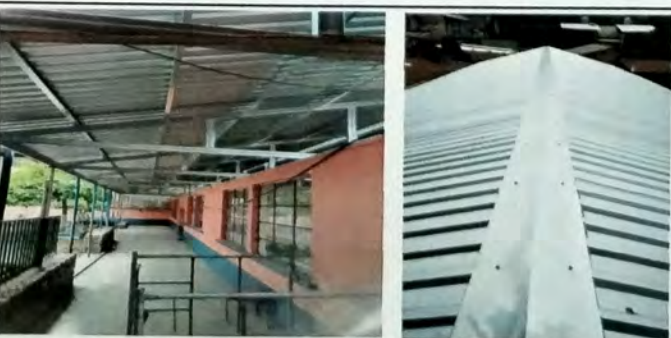
Foto 12: Vista de corredor donde se aprecia la estructura de metal y lamina troquelada cal 26.
