REGISTRO FOTOGRÁFICO DE AVANCE

| DEPARTAMENTO: | SANTA ROSA | MUNICIPIO: | CUILAPA |
| NOMBRE DEL ESTABLECIMIENTO: | EODP EMILIA MEYER | DIRECCIÓN DEL ESTABLECIMIENTO: | 1 RA AVENIDA 4-35 ZONA 04. |
| CÓDIGO DEL ESTABLECIMIENTO: | 06-01-0002-42 | FECHA DE LA INSPECCIÓN: | 4/06/2024 |

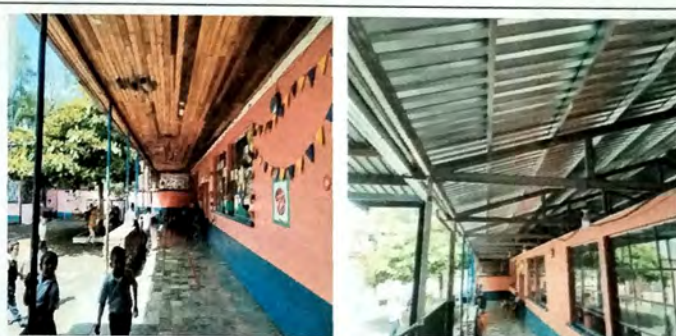
Foto 2: Vista de Modulo de aula, corredor, retiro de cielo falso de madera en malas condiciones, cambio de estructura de madera por estructura de metal a base de tijeras y costaneras. Cambio de cubierta de asbesto por lamina troquelada cal 26.

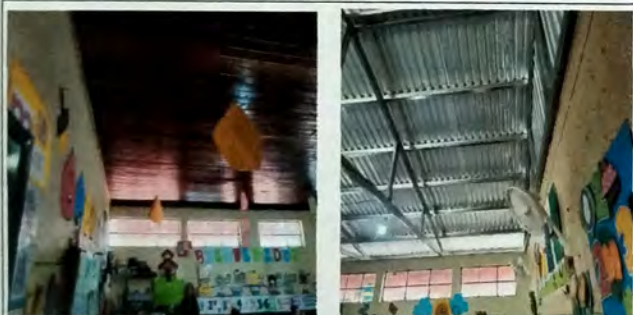
Foto 3: Vista de Modulo de aula, vista interior , retiro de cielo falso de madera en malas condiciones, cambio de estructura de madera por estructura de metal a base de tijeras y costaneras. Cambio de cubierta de asbesto por lamina troquelada cal 26.

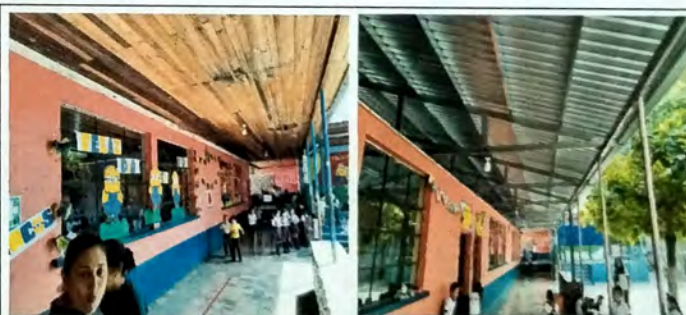
Foto 4: Vista de Modulo de aula, corredor, retiro de cielo falso de madera en malas condiciones, cambio de estructura de madera por estructura de metal a base de tijeras y costaneras. Cambio de cubierta de asbesto por lamina troquelada cal 26.

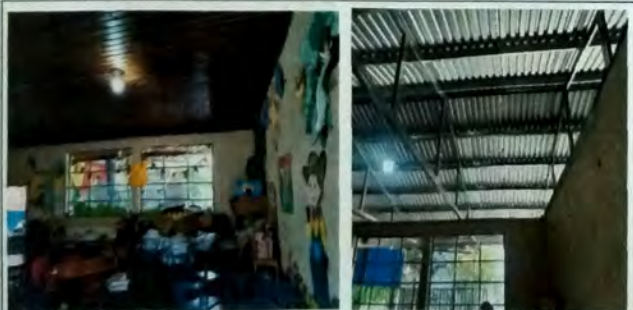
Foto 5: Vista de Modulo de aula, vista interior, retiro de cielo falso de madera en malas condiciones, cambio de estructura de madera por estructura de metal a base de tijeras y costaneras. cubierta de asbesto por lamina troquelada cal 26.

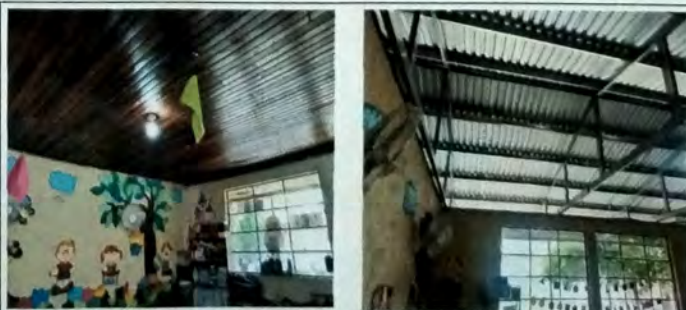
Foto 6: Vista de Modulo de aula, vista interior, retiro de cielo falso de madera en malas condiciones, cambio de estructura de madera por estructura de metal a base de tijeras y costaneras. cubierta de asbesto por lamina troquelada cal 26.

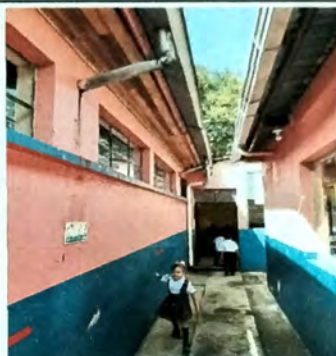
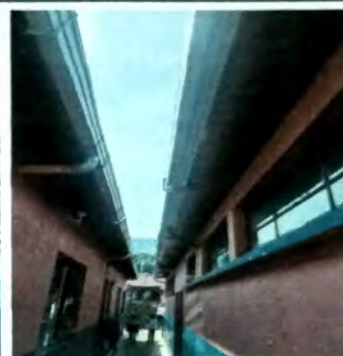
Foto 8: Vista de voladizos con canal galvanizado y bajadas de pvc.

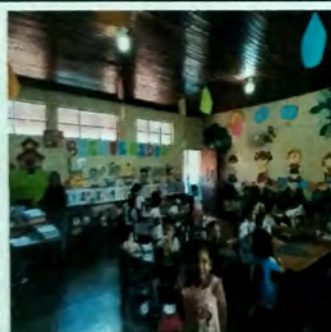
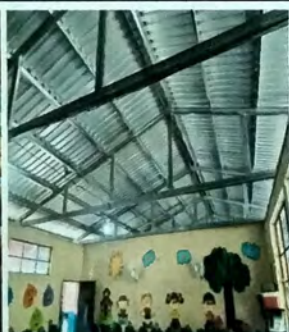
Foto 9: Vista de Modulo de aula, vista interior, retiro de cielo falso de madera en malas condiciones, cambio de estructura de madera por estructura de metal a base de tijeras y costaneras. Cubierta de asbesto por lamina troquelada cal 26.

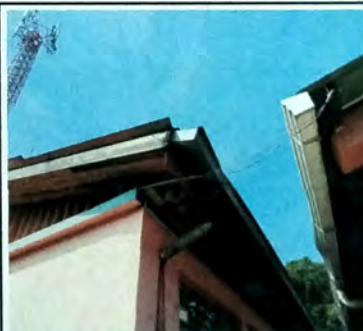
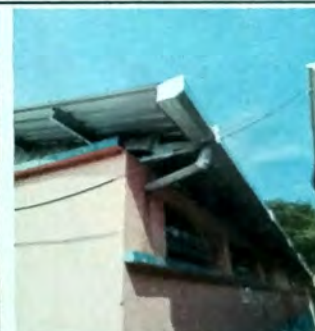
Foto 10: Vista de voladizos con canal galvanizado y bajadas de pvc.se observa la lamina troquelada cal 26.

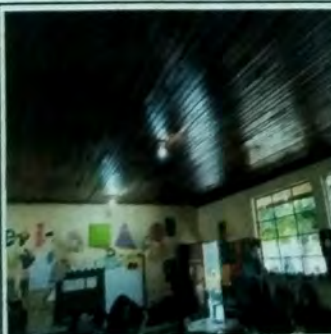
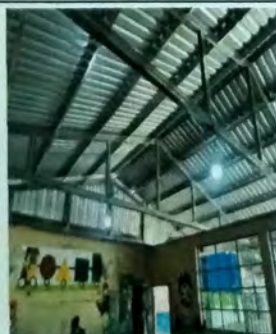
Foto 11: Vista de Modulo de aula, vista interior, retiro de cielo falso de madera, cambio de estructura de madera por estructura de metal a base de tijeras y costaneras.Cubierta de asbesto por lamina troquelada cal 26.

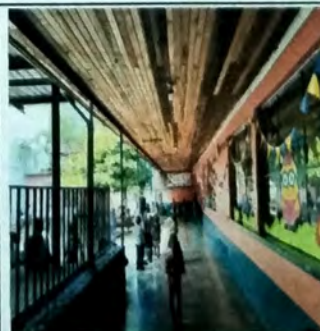
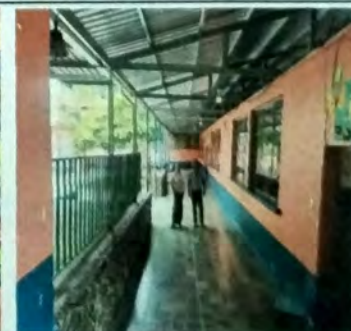
Foto 12: Vista de Modulo de aula, vista corredor, retiro de cielo falso de madera en malas condiciones, cambio de estructura de madera por estructura de metal a base de tijeras y costaneras. Cubierta de asbesto por lamina troquelada cal 26.
