REGISTRO FOTOGRÁFICO

| NOMBRE DEL ESTABLECIMIENTO: | EORM NO. 02 | DIRECCIÓN DEL ESTABLECIMIENTO: | PARCELAMIENTO CONCEPCION |
| CÓDIGO DEL ESTABLECIMIENTO: | 06-01-0096-43 | FECHA DE LA INSPECCIÓN: | FECHA: 23/10/2023 |

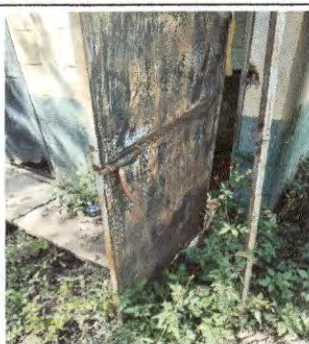
Foto 3: MODULO A SERVICIO SANITARIO vista de puerta de metal es servicio sanitario a ser reemplazada.

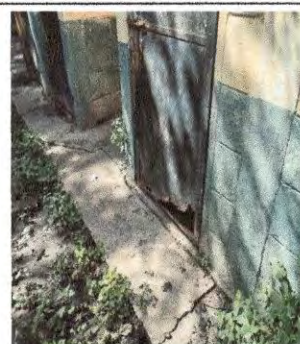
Foto 4: MODULO A SERVICIO SANITARIO Vista de puertas en mal estado a ser reemplazadas

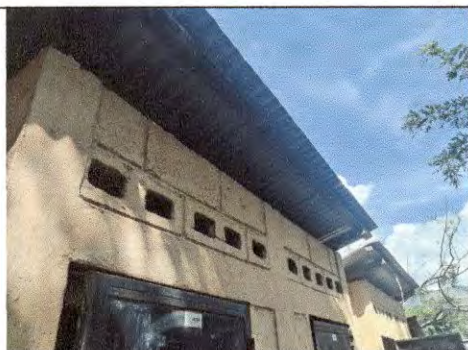
Foto 5: MODULO A SERVICIO SANITARIO Vista frontal de cubierta de zinc a ser reemplazada

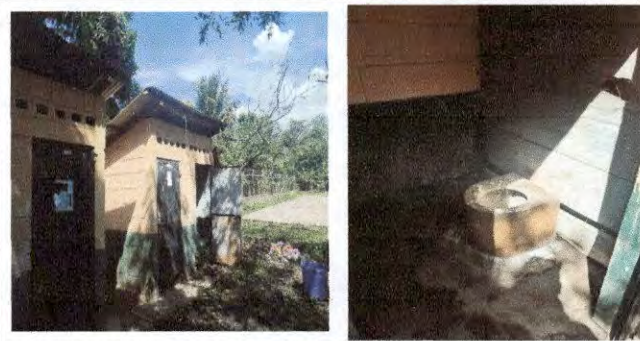
Foto 6: MODULO A Vista de sanitarios en malas condiciones

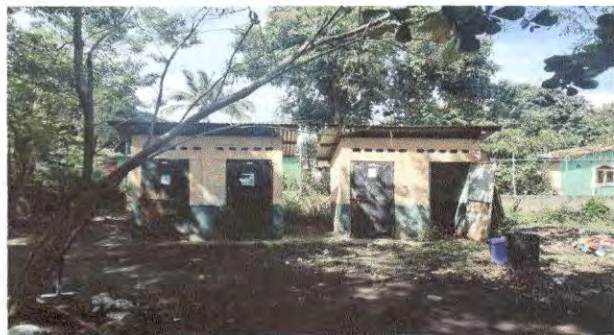
Foto 7: MODULO A Vista de modulo de servicio sanitario. Se hara un levanado de 0.90mts x 2.20 mts para conforma otro modulo para sanitario ,

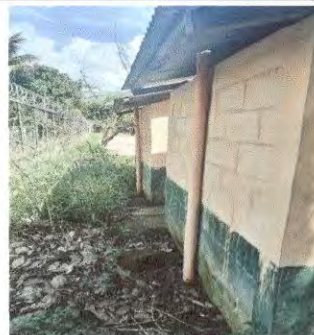
Foto 8: MODULO SERVICIO SANITARIO Se sustituirá estructura de madera en ma estado y la cubierta de lamina de zinc.

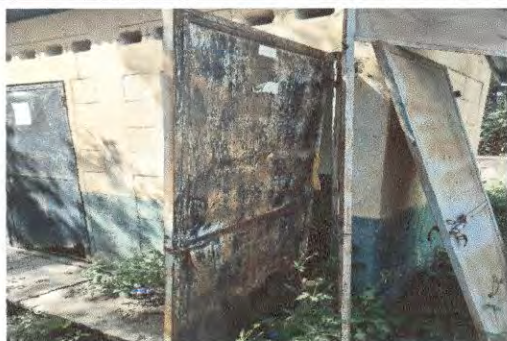
Foto 9: MODULO SERVICIO SANITARIO Puertas de metal en mal estado, se cambiarán por puertas de metal nuevas.

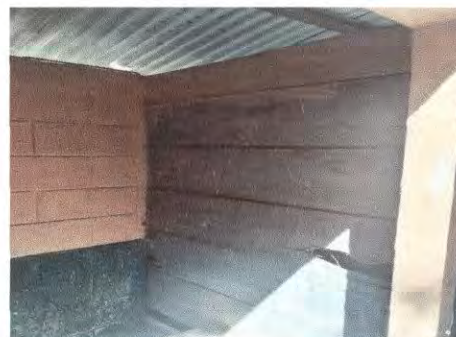
Foto 10: MODULO A SERVICIO SANITARIO Estructura de madera y lamina de zinc en mal estado. Se instalará piso cerámico, se eliminará tabique de madera por levantado de block

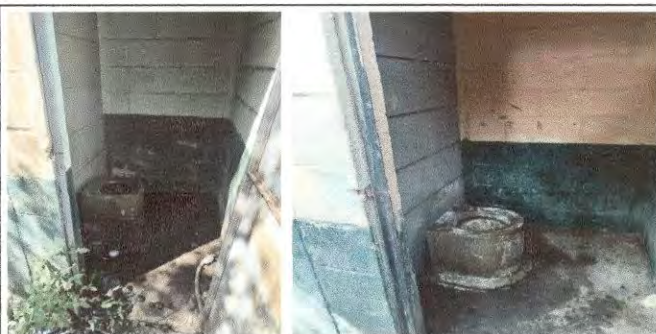
Foto 11: Se deben de sustituir letrinas por sanitarios lavables, se debe de prolongar red de agua potable con tubería pvc

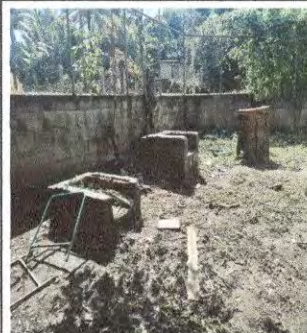
Foto 12: MODULO B Area de Cocina actual donde cocen los alimentos, se sustituirá por galera nueva para cocina.
