REGISTRO FOTOGRÁFICO DE AVANCE

| DEPARTAMENTO: | SANTA ROSA | MUNICIPIO: | CUILAPA |
| NOMBRE DEL ESTABLECIMIENTO: | EORM NO. 02 | DIRECCIÓN DEL ESTABLECIMIENTO: | PARCELAMIENTO CONCEPCION |
| CÓDIGO DEL ESTABLECIMIENTO: | 06-01-0096-43 | FECHA DE LA INSPECCIÓN: | 29/05/2024 |

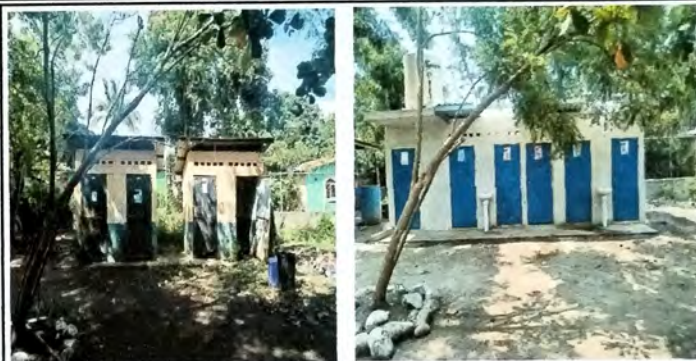
Foto 2: MODULOS SERVICIOS SANITARIOS, Vista Frontal. Acabados en muros, sustitucion de puertas de metal. Cambio de estructura de metal en malas condiciones por estructura nueva a base de costaneras de metal, cambio de cubierta de lamina de zinc en mal estado por lamina troquelada cal 26.

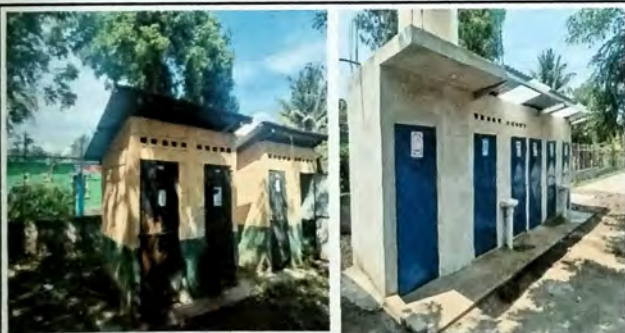
Foto 3: MODULOS SERVICIOS SANITARIOS, Vista Lateralizada. Acabados en muros, sustitucion de puertas de metal. Cambio de estructura de metal en malas condiciones por estructura nueva a base de costaneras de metal, cambio de cubierta de lamina de zinc en mal estado por lamina troquelada cal 26.

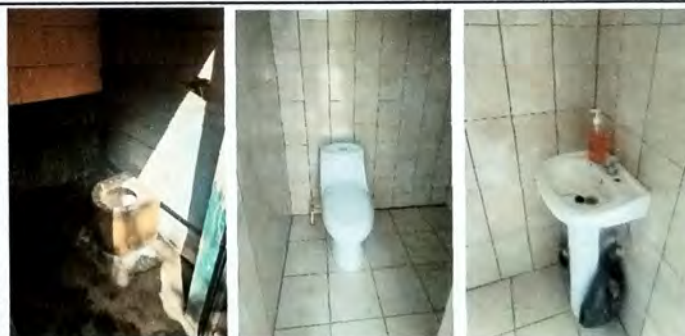
Foto 4: MODULOS SERVICIOS SANITARIOS Vista interior de modulo de sanitario, donde se instalo piso ceramico y azulejo en muros, asi mismo se sustituyo sanitario de concreto por sanitario de pocolana lavable. Instalacion de lavamanos.

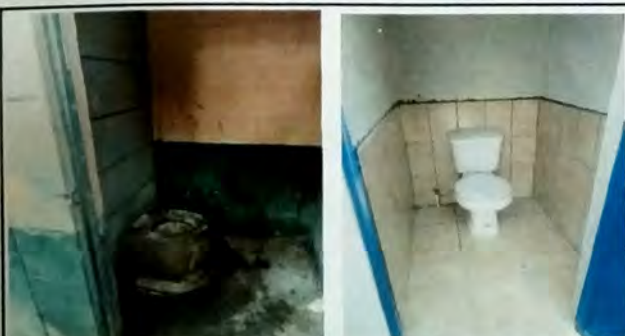
Foto 5: MODULOS SERVICIOS SANITARIOS Vista interior de modulo de sanitario, donde se instalo piso ceramico y azulejo en muros, asi mismo se sustituyo sanitario de concreto por sanitario de pocolana lavable.

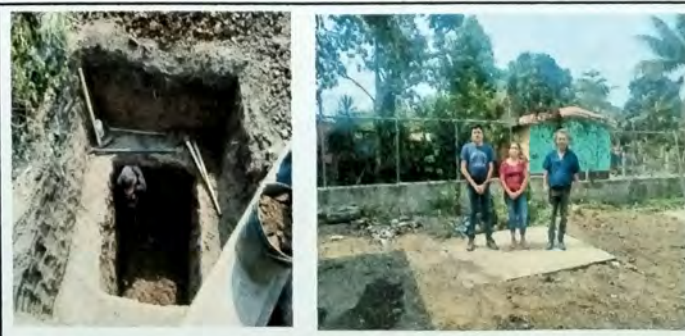
Foto 6: TRABAJOS EXTERIORES. Como adicional se realizo la construccion de una fosa septica. De 2.60 mts x 2.60 mts. 2.850 mts profundidad.

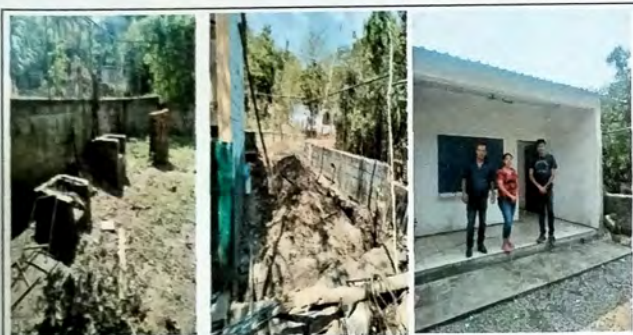
Foto 7: MODULO DE COCINA. Vista Frontal acompañado de presidente de OPF y director del plantel escolar. Area de banqueta al frente y suministro e instalación de puerta de metal para ingreso al modulo y hojas de metal en vano de ventanería para servir la comida.

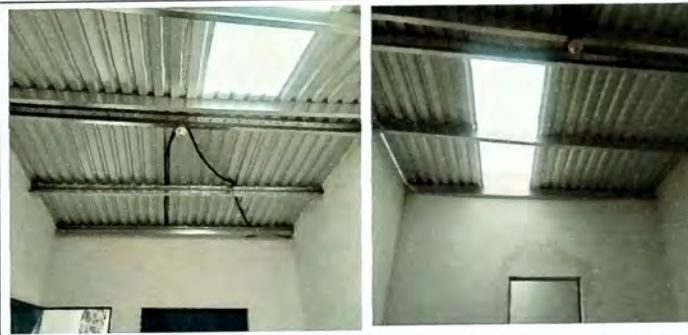
Foto 8: MODULO DE COCINA, -VISTA INTERIOR Estructura de metal a base de costaneras con instalacion de lamina troquelada cal 26. Aplicación de acabado de repello y cernido en muros. Instalacion de unidad de luminaria con cableado y enductado respectivo.

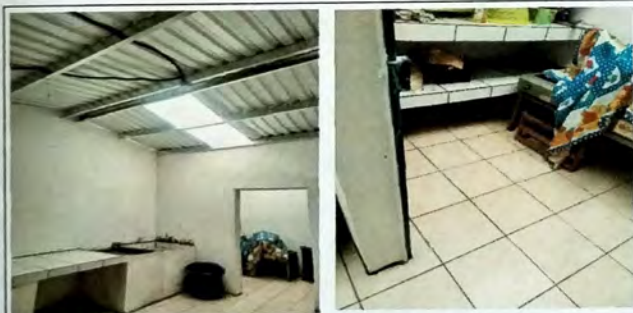
Foto 9: MODULO DE COCINA, MODULO DE COCINA, -VISTA INTERIOR Estructura de metal a base de costaneras con instalacion de lamina troquelada cal 26. Aplicación de acabado de repello y cernido en muros. Aplicación de piso cerámico.

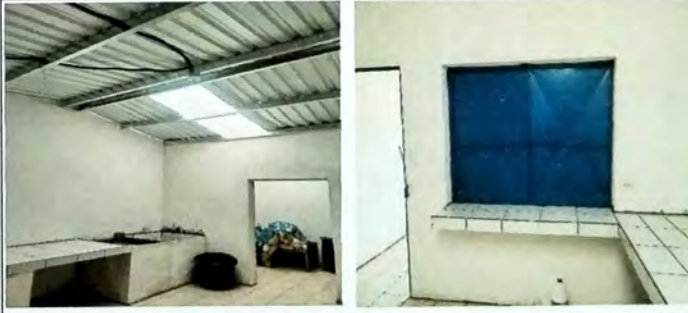
Foto 10: MODULO DE COCINA Vista interior mueble de concreto con aplicación de azulejo en superficie, instalacion de hojas de metal en vano de ventanería.

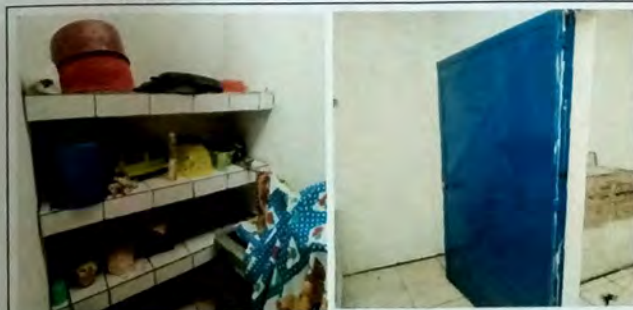
Foto 11: MODULO DE COCINA, Mueble de concreto con aplicación de azulejo en superficie de entrepaños, así mismo la instalacion de puerta metalica en area de bodega.

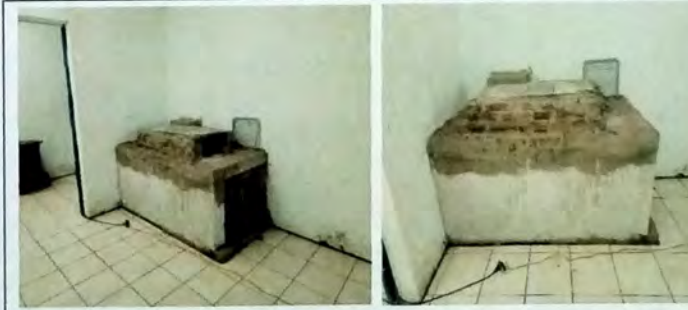
Foto 12: MODULO DE COCINA Construcción de poyeton con base de ladrillo para plancha metalica.
