REGISTRO FOTOGRÁFICO DE AVANCE

| DEPARTAMENTO: | SANTA ROSA | MUNICIPIO: | BARBERENA |
| NOMBRE DEL ESTABLECIMIENTO: | EORM | DIRECCIÓN DEL ESTABLECIMIENTO: | ALDEA BUENA VISTA |
| CÓDIGO DEL ESTABLECIMIENTO: | 06-02-0046-43 | FECHA DE LA INSPECCIÓN: | 21/05/2024 |

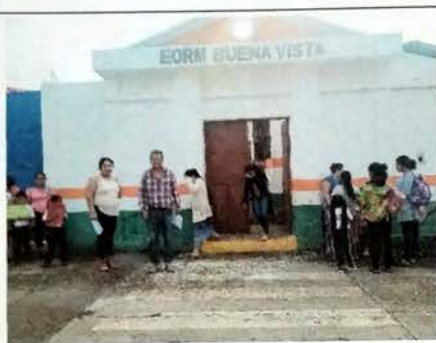
Foto 1: Vista de Ingreso al establecimiento escolar. Con directora del plantel escolar.

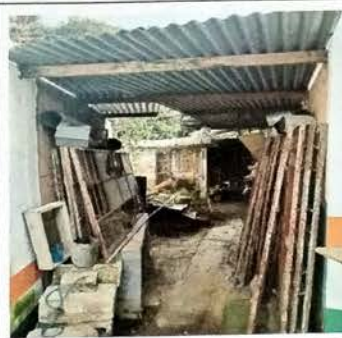
Foto 2: Vista interior del area de cocina donde se esta remodelando, al los laterales se puede observar con se tienen los muebles de concreto en etapa de fundicion. Se esta levantadon celosia en pared de fondo.

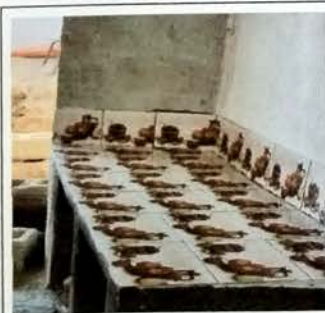
Foto 3: Vista de bases de concreto con aplicacion de azulejo .

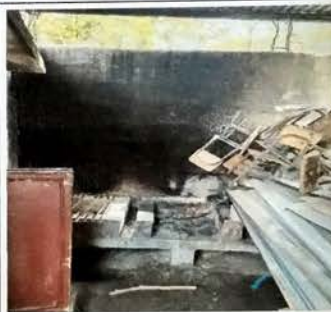
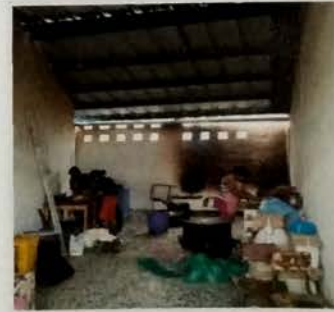
Foto 4: Vista interior de modulo de cocina remozada, con instalacion de piso ceramico, muros con aplicacion de repello + cernido + cubierta de lamina troquelada cal 26 y estructura de metal a base de costanteras.

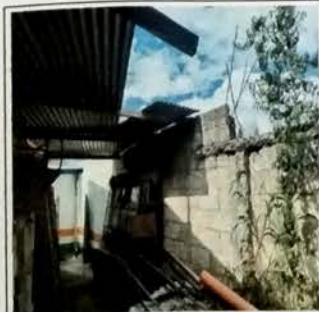
Foto 5: Vista interior de cocina con instalacion de piso de granito

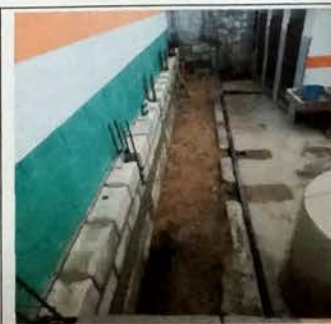
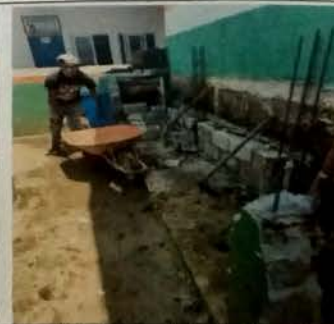
Foto 6: Vista de muro de refuerzo a la par de modulo de aula, vista lateral izquierda y vista lateral derecha.

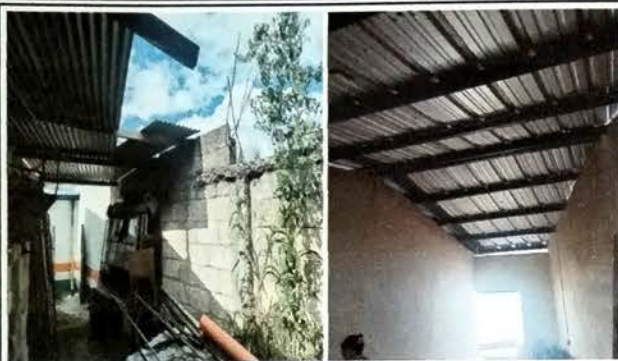
Foto 7: MODULO DE COCINA Vista Interna cubierta de lamina troquelada cal 26 y estructura metalica a base de costaneras. Muros con aplicación de acabado repello + cernido y pintura final.

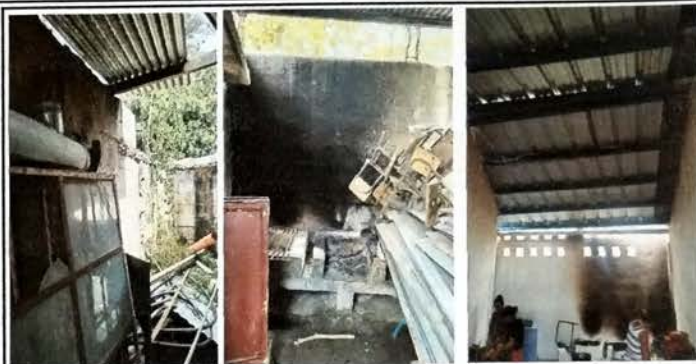
Foto 8: MODULO DE COCINA Vista Interna cubierta de lamina troquelada cal 26 y estructura metalica a base de costaneras. Muros con aplicación de acabado repello + cernido y pintura final.

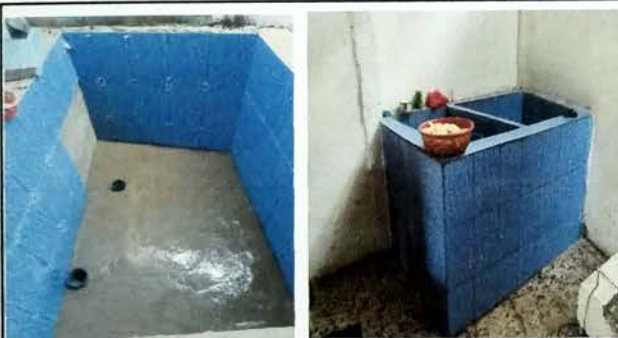
Foto 9: Vista de proceso de ejecucion de pila con aplicación de azulejo,

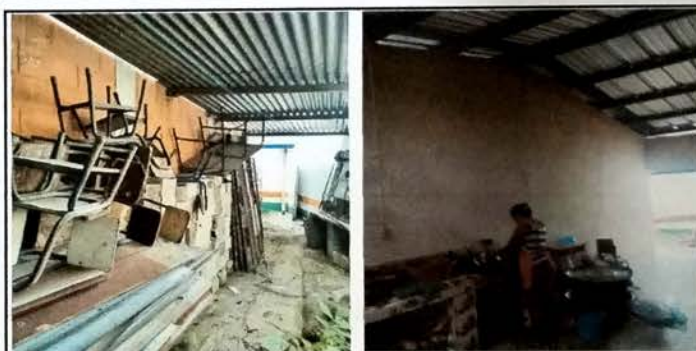
Foto 10: Vista interna de cocina con mueble de concreto y aplicación de azulejo

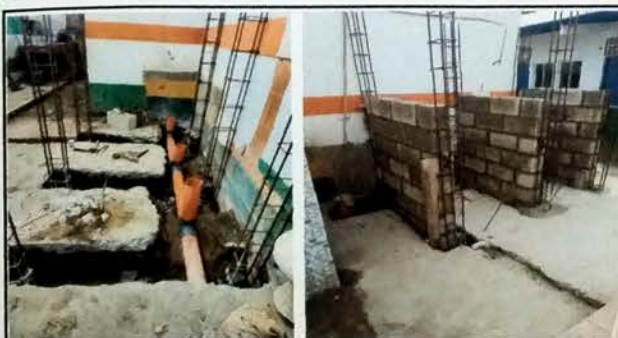
Foto 11: Vista del proceso de modulo de servicios sanitarios, con instalacion de sistema de drenajes.

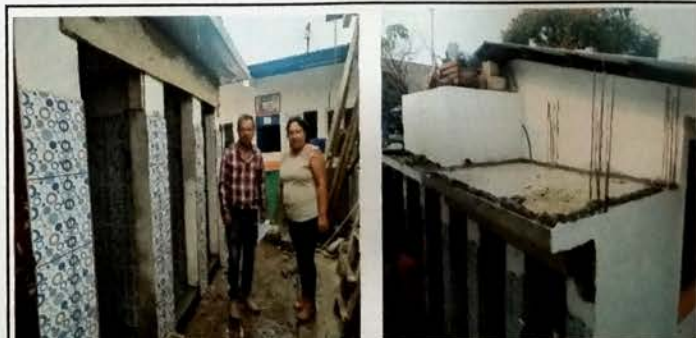
Foto 12: Vista de proceso constructivo de modulo de servicios sanitarios. Aplicacion de azulejo en muros y fraguado de fundicion de losa en servicios sanitarios.
