REGISTRO FOTOGRÁFICO DE AVANCE

| NOMBRE DEL ESTABLECIMIENTO: | EORM | DIRECCIÓN DEL ESTABLECIMIENTO: | CASERIO SABANA LARGA |
| CÓDIGO DEL ESTABLECIMIENTO: | 06-03-0008-43 | FECHA DE LA INSPECCIÓN: | 11/04/2024 |

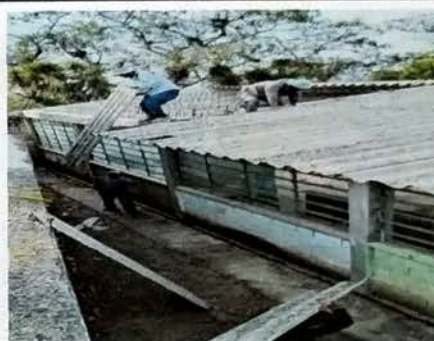
Foto 2: MODULO A Vista de desmontaje de cubierta de asbesto.

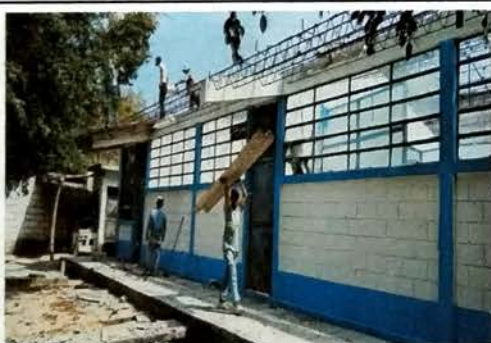
Foto 3: MODULO A vista de estructura ya con cubierta de asbesto desmontada.

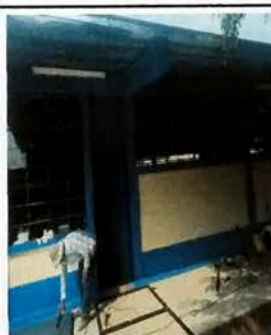
Foto 4: MODULO A Vista de mantenimiento a puertas de metal de aulas.

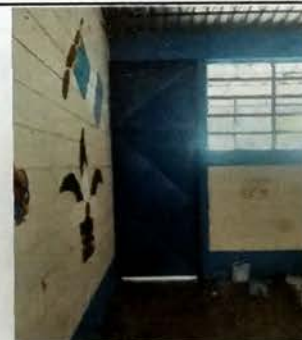
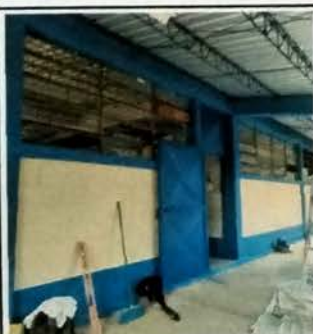
Foto 5: MODULO A Vista de mantenimiento a puertas de metal de aulas.

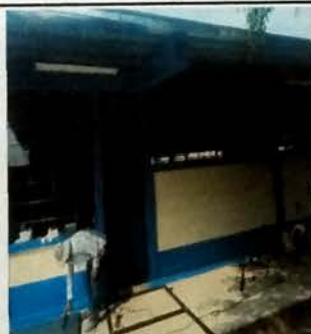
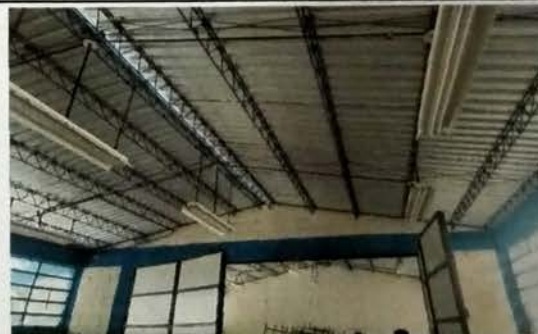
Foto 6: MODULO A Vista interior de aula con mantenimiento de estructura a base de Joist y cubierta de lamina troquelada cal 26.

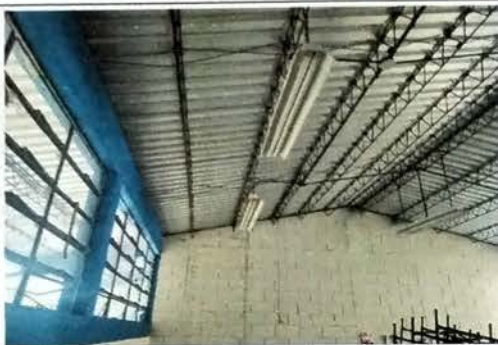
Foto 7: MODULO A Vista interior de aula donde se dio mantenimiento a estructura de metal a base de Joist.

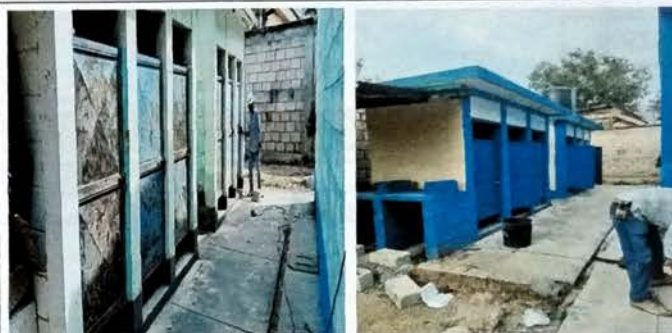
Foto 8: MODULO SERVICIOS SANITARIOS mantenimiento de puertas de metal y pintura de modulo.

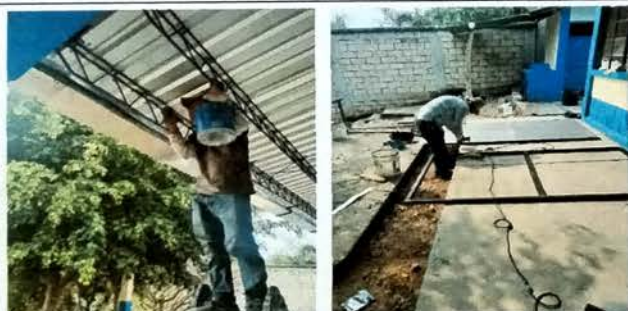
Foto 9: VISTA de Mantenimiento a Josit y fabricacion de porton de metal

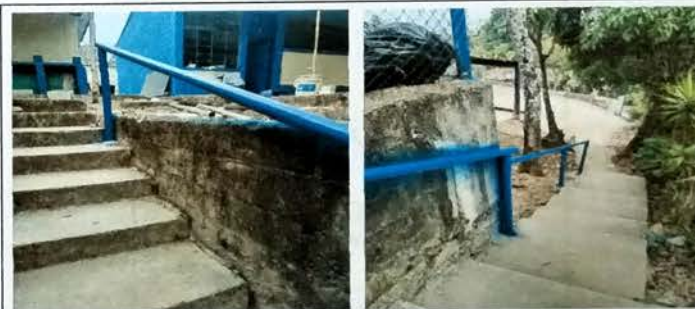
Foto 10: VISTA DE BARANDA METALICA en gradas existentes.

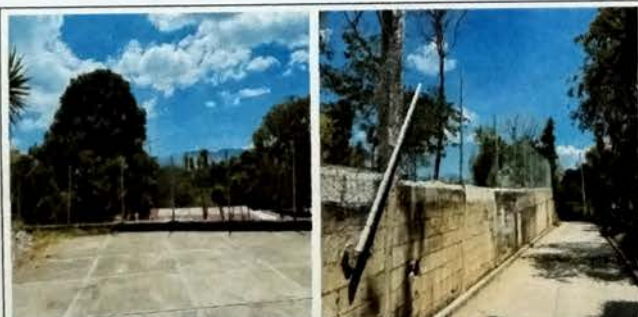
Foto 11: TRABAJOS EXTERIORES Vista de muro perimetral a base de bloco y malla metalica

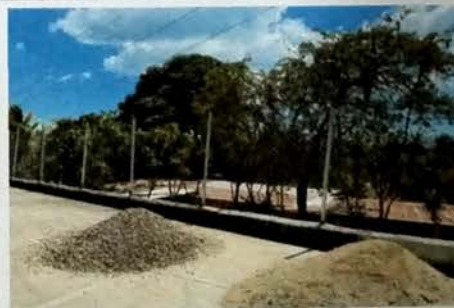
Foto 12: TRABAJOS EXTERIORES Vista de muro perimetral a base de bloco y malla metalica
