REGISTRO FOTOGRÁFICO DE AVANCE

| DEPARTAMENTO: | SANTA ROSA | MUNICIPIO: | SANTA ROSA DE LIMA |
| NOMBRE DEL ESTABLECIMIENTO: | EORM | DIRECCIÓN DEL ESTABLECIMIENTO: | CASERIO SABANA LARGA |
| CÓDIGO DEL ESTABLECIMIENTO: | 06-03-0008-43 | FECHA DE LA INSPECCIÓN: | 31/05/2024 |

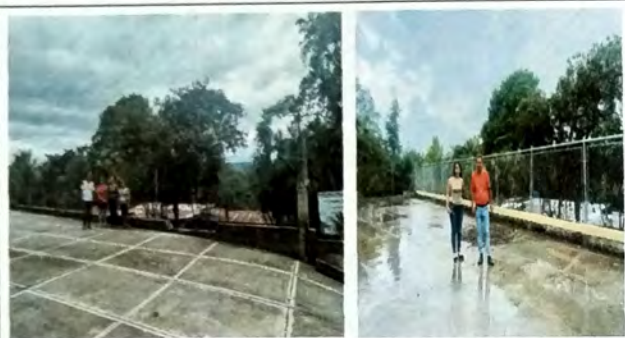
Foto 7: TRABAJOS EXTERIORES Vista de muro de block con tubo HG y malla metálica cal 12

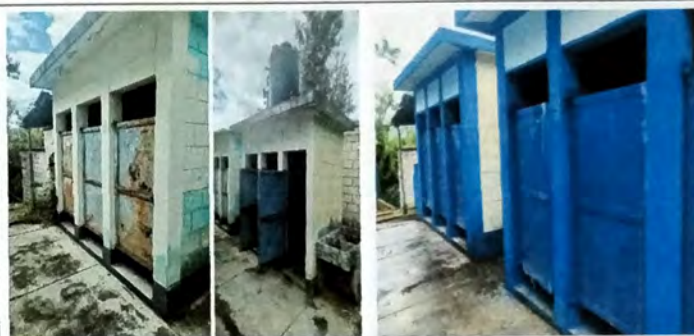
Foto 8: VISTA MODULO DE SERVICIOS SANITARIOS, remozamiento de puertas de metal. Y pintura de paredes

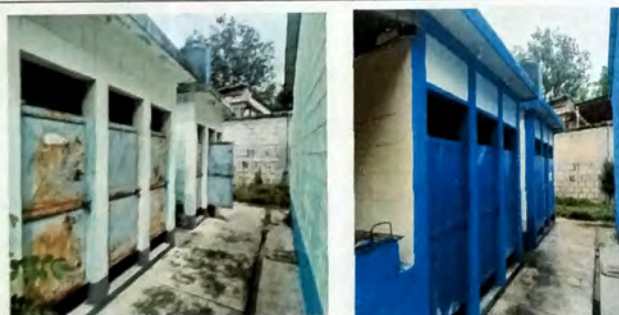
Foto 9: VISTA MODULO DE SERVICIOS SANITARIOS, remozamiento de puertas de metal. Y pintura de paredes

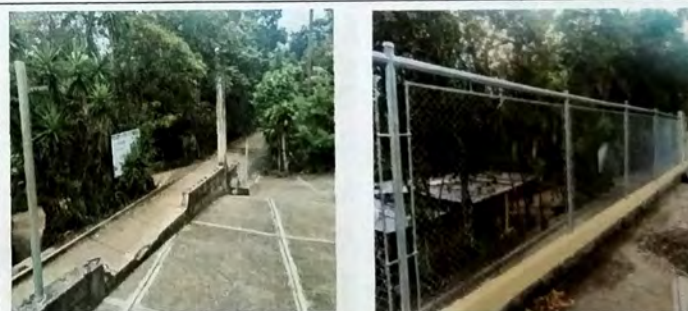
Foto 10: TRABAJOS EXTERIORES Vista de muro de block con tubo HG y malla metálica cal 12

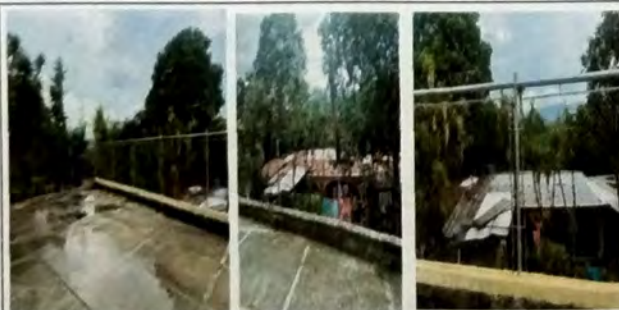
Foto 11: TRABAJOS EXTERIORES Vista de muro de block con tubo HG y malla metálica cal 12

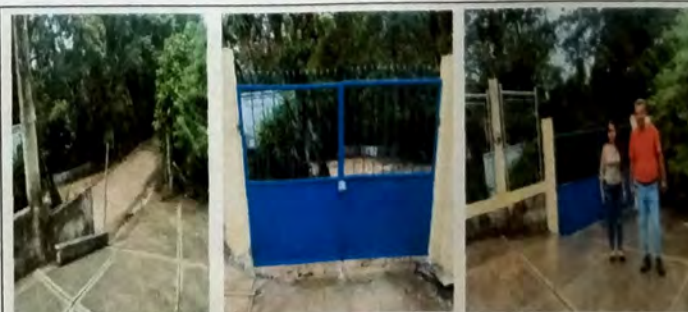
Foto 12: TRABAJOS EXTERIORES Vista de muro de block con tubo HG y porton de metal.

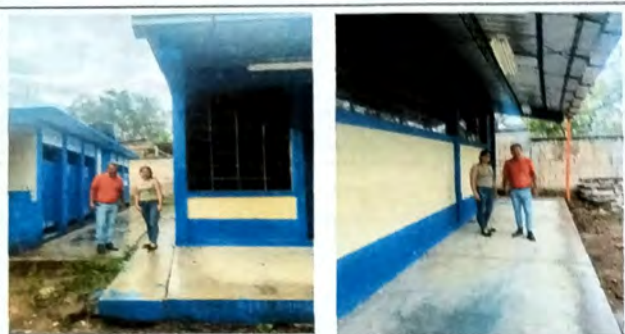
Foto 1: MODULO A Vista exterior y Modulo de servicios sanitarios.

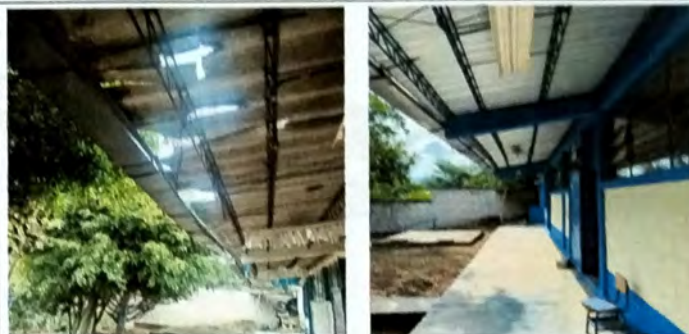
Foto 2: MODULO A vista de corredor exterior, mantenimiento de estructura de metal a base de JOIST sustitucion de lamina de asbesto por instalacion de lamina troquelada cal 26.

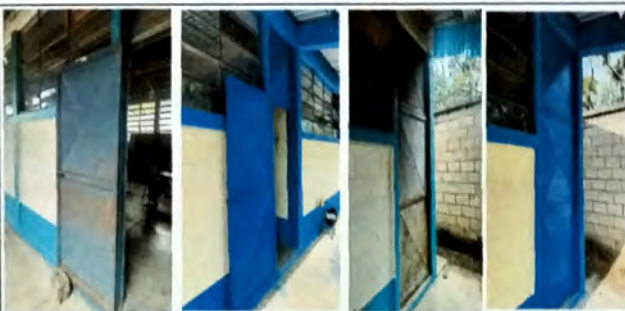
Foto 3: MODULO DE SERVICIOS SANITARIOS. Remozamiento de puertas de metal de aulas.

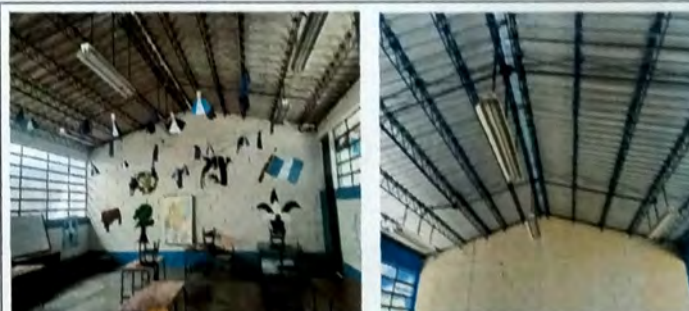
Foto 4: MODULO A Vista interior de mantenimiento de estructura de metal a base de JOIST sustitucion de lamina de asbesto por instalacion de lamina troquelada cal 26.

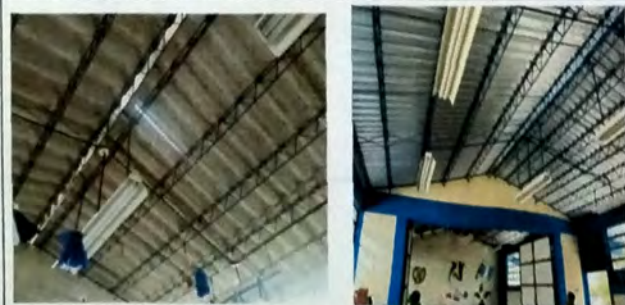
Foto 5: MODULO A Vista interior de mantenimiento de estructura de metal a base de JOIST sustitucion de lamina de asbesto por instalacion de lamina troquelada cal 26.

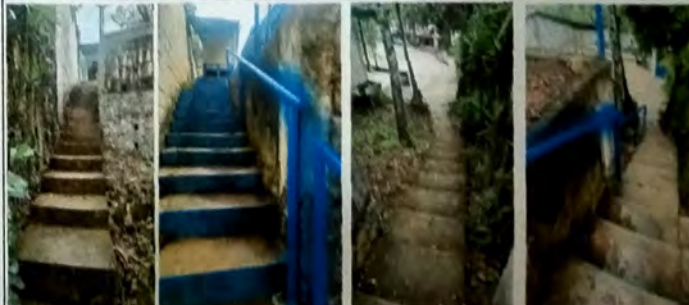
Foto 6: TRABAJOS EXTERIORES. Vista de barande de metal en gradas existentes.
