REGISTRO FOTOGRÁFICO

| NOMBRE DEL ESTABLECIMIENTO | EORM | DIRECCIÓN DEL ESTABLECIMIENTO | Aldea San Jose Rinconcito |
| CÓDIGO DEL ESTABLECIMIENTO | 06-03-0091-43 | FECHA DE LA INSPECCIÓN | 11/05/2023 |

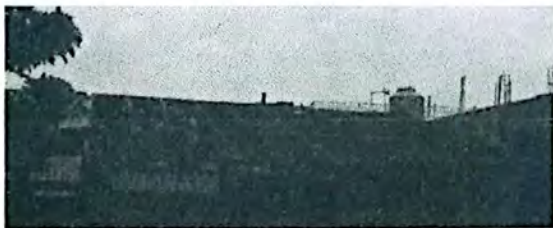
Foto 3: Techo de lamina acanalada en mal estado modulo 3

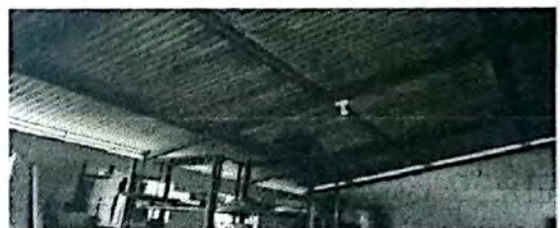
Foto 4: Techo de lamina acanalada en mal estado modulo 1

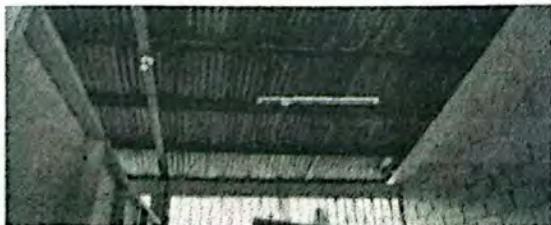
Foto 5: Techo de lamina acanalada en mal estado modulo 3

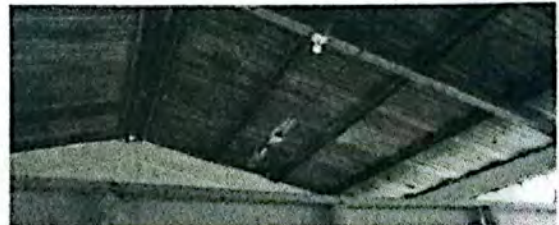
Foto 6: Techo de lamina acanalada en mal estado modulo 3

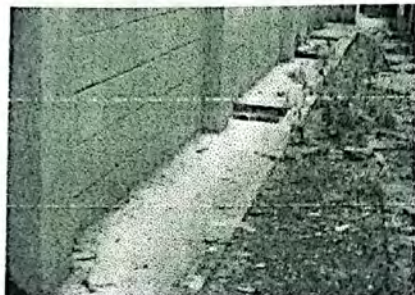
Foto 1: Cajas sin tapadera exterior módulo 2

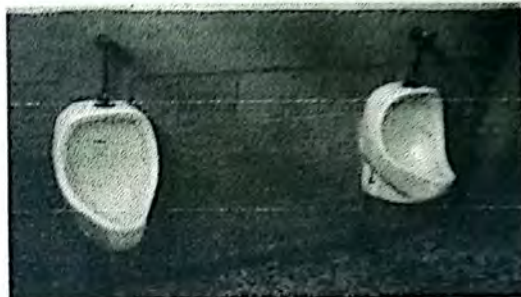
Foto 2: Mingitorios con accesorios inservibles modulo 2

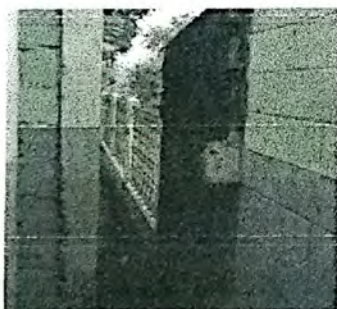
Foto 3: Muro perimetral dañado

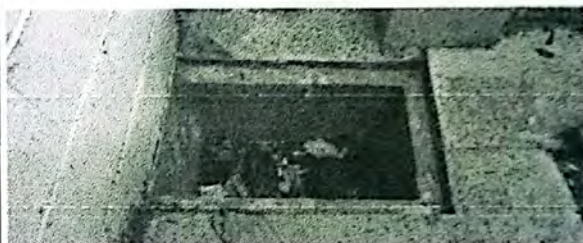
Foto 4: Cajas de registro sin tapadera exterior módulo 2

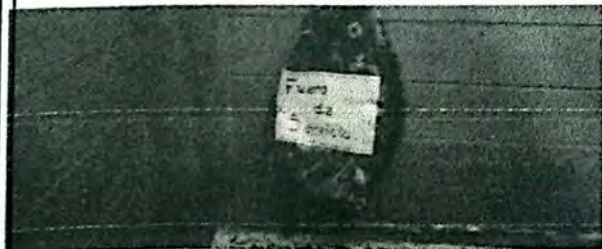
Foto 5: Mingitorio fuera de servicio por accesorios dañados módulo 2

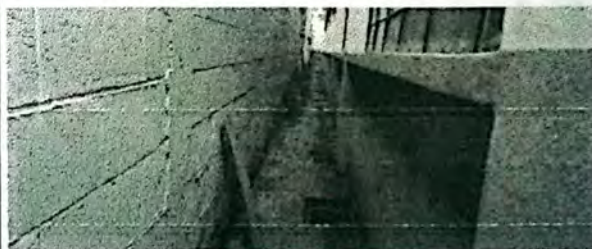
Foto 6: Cajas de registro sin tapadera Exterior módulo 2
