REGISTRO FOTOGRÁFICO DE AVANCE

| NOMBRE DEL ESTABLECIMIENTO: | EORM | DIRECCIÓN DEL ESTABLECIMIENTO: | ALDEA SAN JOSE RINCONCITO |
| CÓDIGO DEL ESTABLECIMIENTO: | 06-03-0091-43 | FECHA DE LA INSPECCIÓN: | 12/04/2024 |

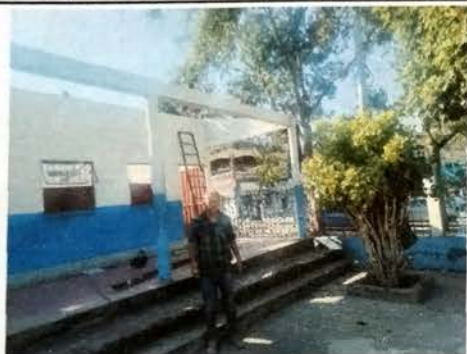
Foto 1: MODULO B AULA Vista Desmontaje de estructura en mal estado

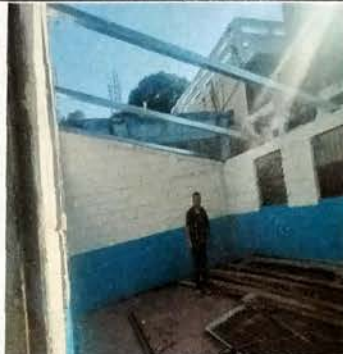
Foto 2: MODULO B Colocacion de Vigas de metal en sentido transversal.

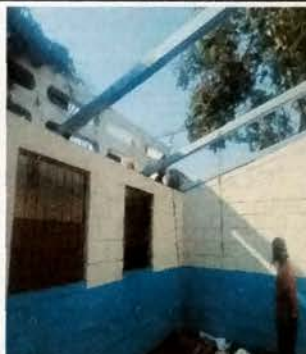
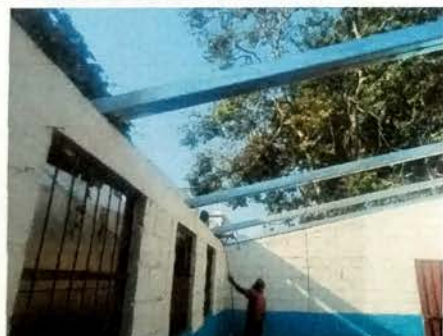
Foto 3: MODULO B Vista interior de aula con instalacion de vigas de metal de seccion cuadrada colocadas a lo ancho del modulo.

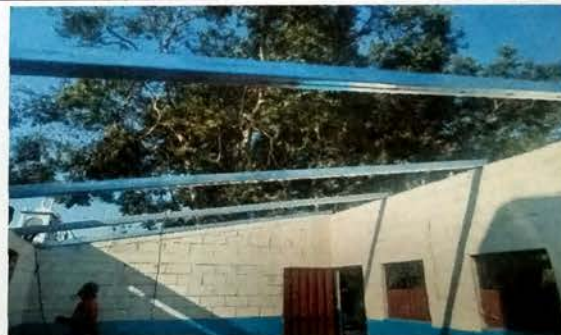
Foto 4: MODULO B Vista interior de aula con instalacion de vigas de metal de seccion cuadrada colocadas a lo ancho del modulo

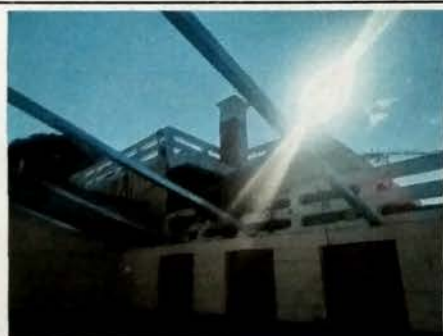
Foto 5: MODULO B Vista muro de fondo con colocacion de vigas de metal de seccion cuadrada colocadas a lo ancho del modulo

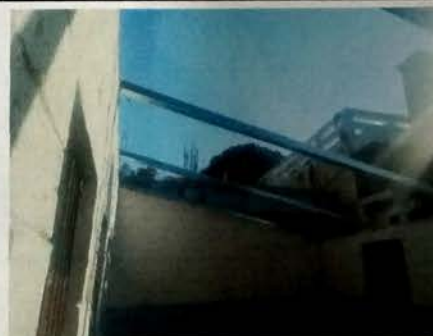
Foto 6: MODULO B Vista muro lateral izquierdo con colocacion de vigas principales de metal de seccion cuadrada colocadas a lo ancho del modulo

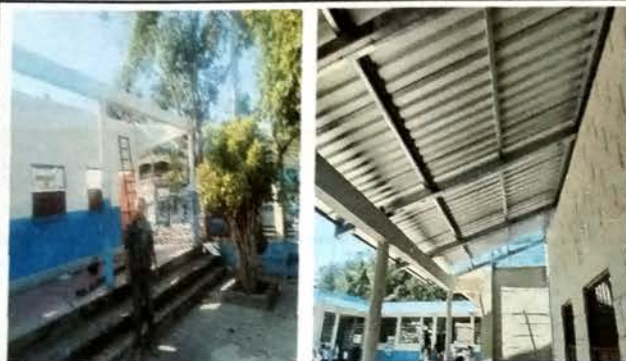
Foto 7: MODULO B Vista Frontal desmontaje de lamina de zinc en mal estado. Vista de corredor con estructura de metal y lamina troquelada cal 26.

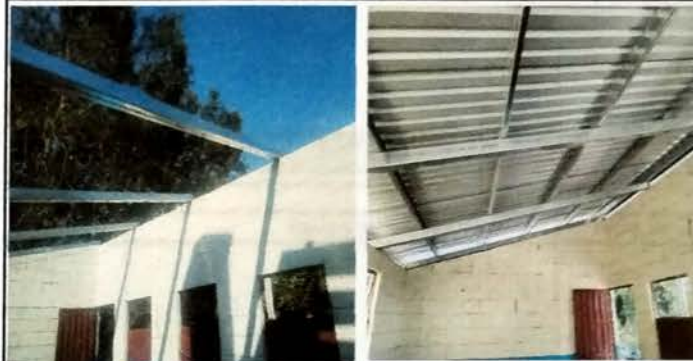
Foto 8: MODULO B Vista Frontal desmontaje de lamina de zinc en mal estado. Vista interior muro de fondo y lateral izquierdo Instalacion de vigas de metal de seccion cuadrada en sentido transversal.

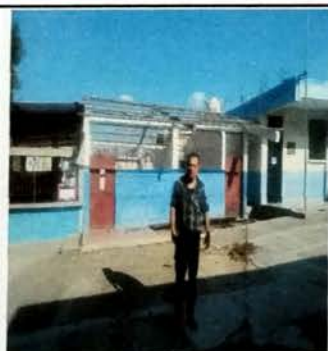
Foto 9: MODULO C Vista Frontal desmontaje de lamina de zinc en mal estado.

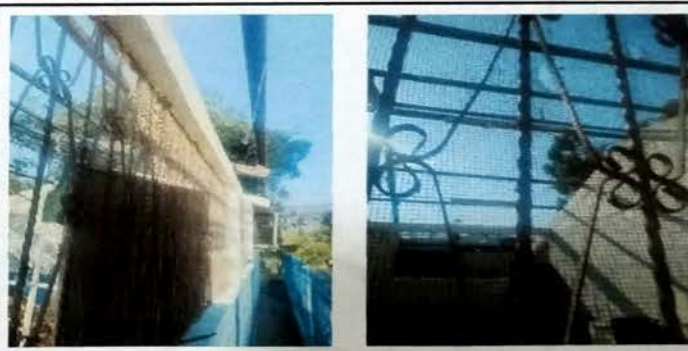
Foto 10: MODULO C Vista Posterior desmontaje de lamina de zinc en mal estado.

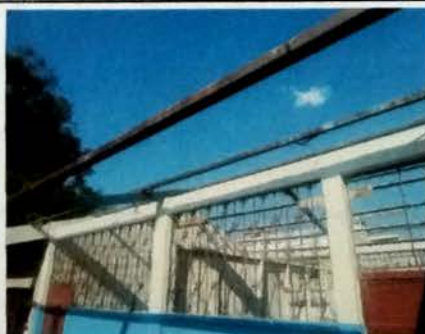
Foto 11: MODULO C Vista Frontal desmontaje de lamina de zinc en mal estado.

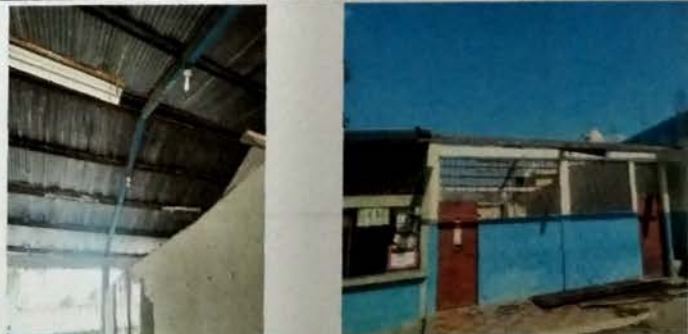
Foto 12: MODULO C Vista Frontal desmontaje de lamina de zinc en mal estado.
