REGISTRO FOTOGRÁFICO DE AVANCE

| NOMBRE DEL ESTABLECIMIENTO: | EORM | DIRECCIÓN DEL ESTABLECIMIENTO: | ALDEA SAN JOSE RINCONCITO |
| CÓDIGO DEL ESTABLECIMIENTO: | 06-03-0091-43 | FECHA DE LA INSPECCIÓN: | 31/05/2024 |

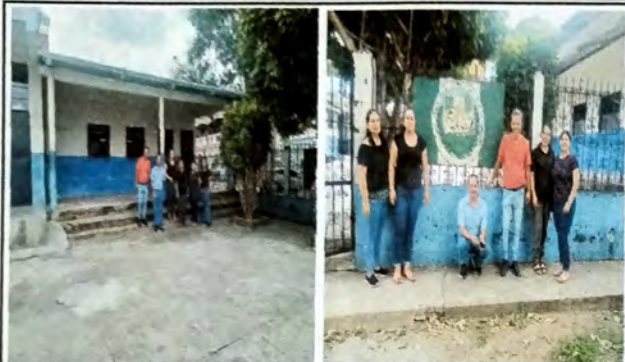
Foto 1: MODULO B Y ENTRADA A CENTRO ESCOLAR con acompañamiento de integrantes de junta escolar y de Director del plantel

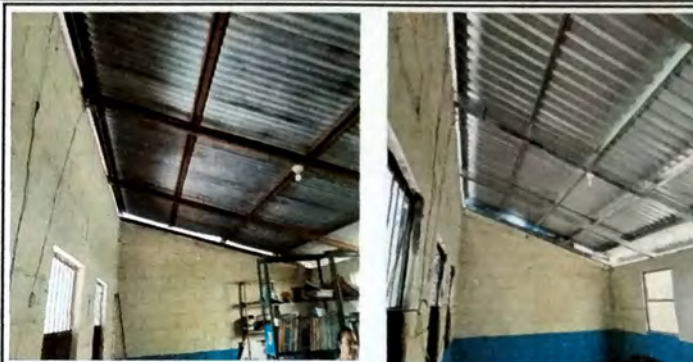
Foto 2: MODULO B cambio de estructura de metal por metal en mal estado y cambio de lamina de zinc por lamina troquelada cal 26.

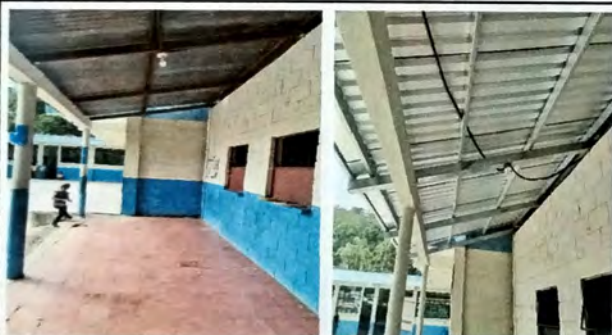
Foto 3: MODULO B VISTA DE CORREDOR cambio de estructura de metal por metal en mal estado y cambio de lamina de zinc por lamina troquelada cal 26.

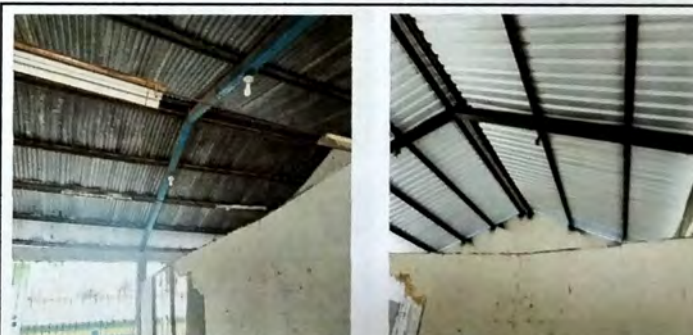
Foto 4: MODULO C Vista interior de aula mantenimiento de estructura de metal por metal en mal estado y cambio de lamina de zinc por lamina troquelada cal 26.

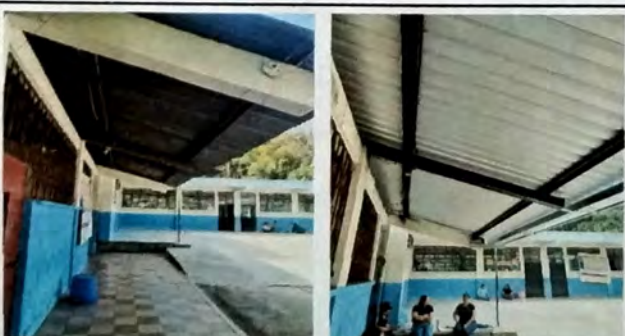
Foto 5: MODULO C Vista de Corredor, mantenimiento de estructura de metal por metal en mal estado y cambio de lamina de zinc por lamina troquelada cal 26.

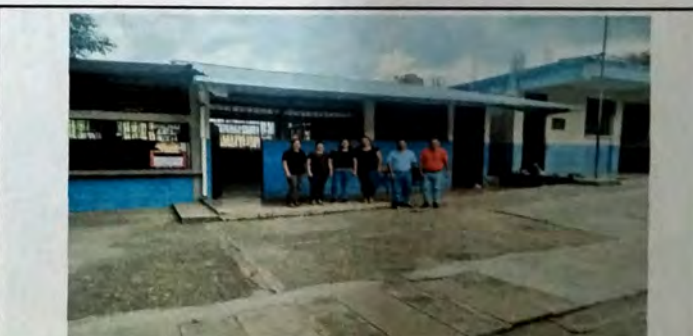
Foto 6: MODULO C Vista con acompañamiento de integrantes de junta escolar y de Director del plantel

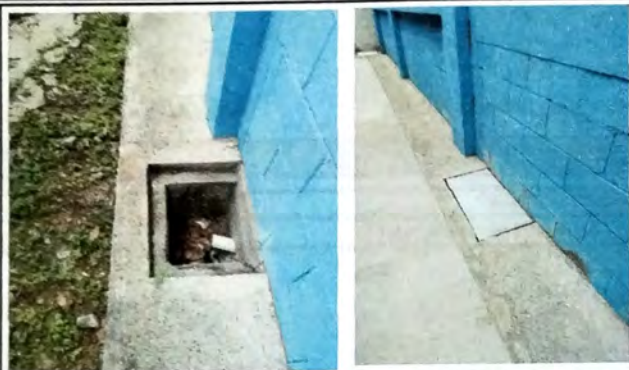
Foto 7: TRABAJOS EXTERIORES muro lateral izquierdo, fundicion de tapaderas de concreto y banquetas de concreto

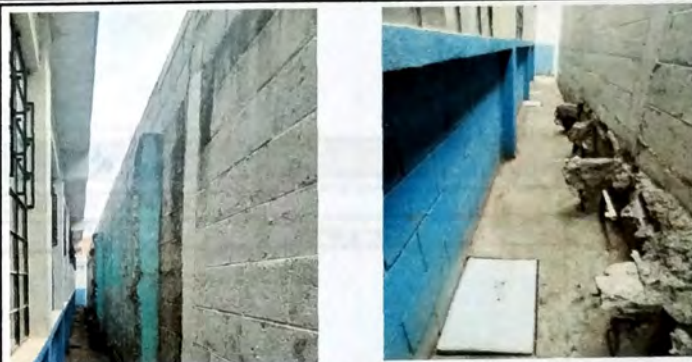
Foto 8: TRABAJOS EXTERIORES muro posterior fundicion de tapaderas de concreto y banquetas de concreto.

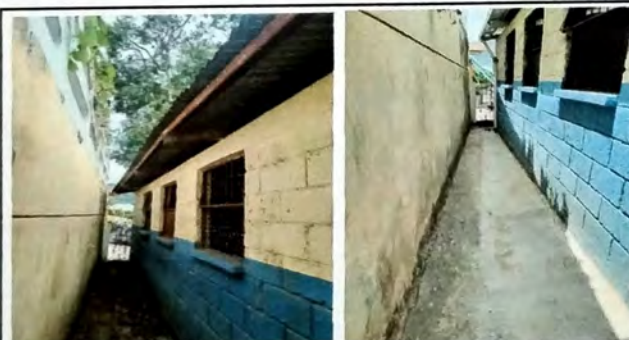
Foto 9: TRABAJOS EXTERIORES muro lateral derecho banquetas de concreto

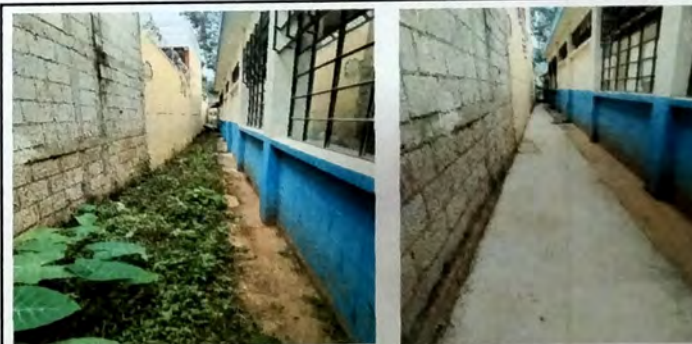
Foto 10: TRABAJOS EXTERIORES muro lateral derecho banquetas de concreto

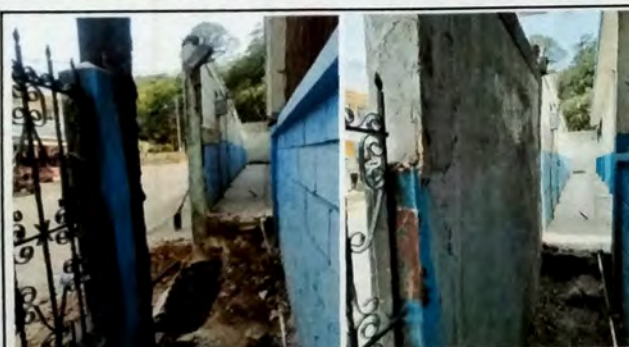
Foto 11: TRABAJOS EXTERIORES demolicion de segmento de muro que estaba desplomado en muro lateral izquierdo.

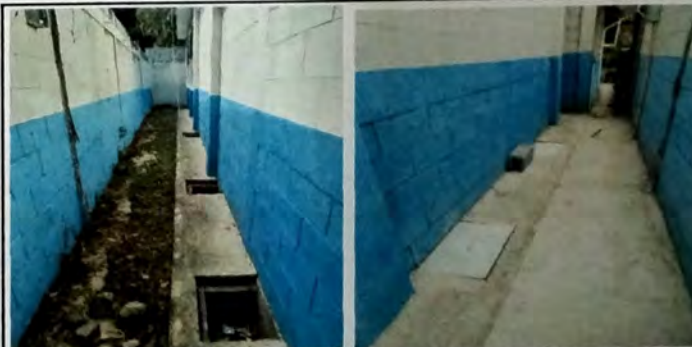
Foto 12: TRABAJOS EXTERIORES lado lateral izquierdo, fundicion de banqueta y fundicion de tapaderas de concreto en cajas de registro.
