SITUACIÓN DEFICIENCIAS DETERMINADAS

| DEPARTAMENTO: | SANTA ROSA | MUNICIPIO: | CASILLAS |
| NOMBRE DEL ESTABLECIMIENTO: | ESCUELA OFICIAL RURAL MIXTA | DIRECCIÓN DEL ESTABLECIMIENTO: | CASERÍO LA LAGUNA |
| CÓDIGO DEL ESTABLECIMIENTO: | 06-04-0014-43 | FECHA: | |

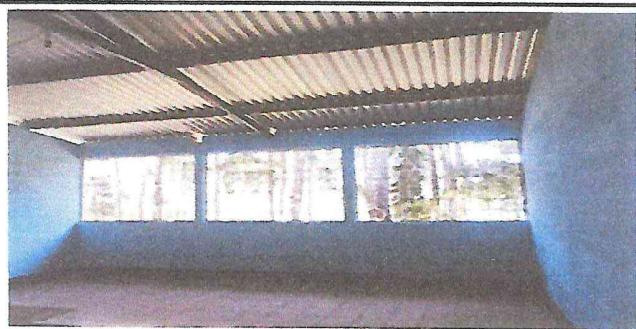
Foto1: Lamina de la escuela

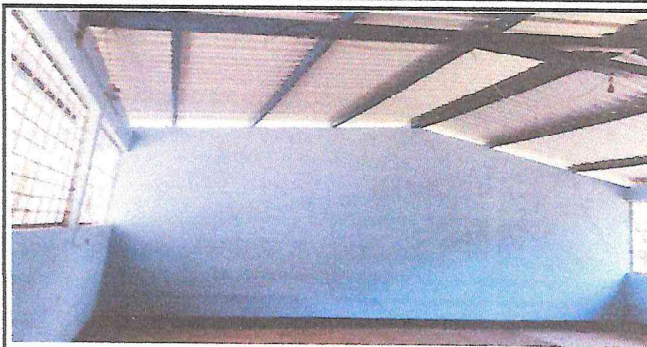
Foto 2: lamina de la escuela

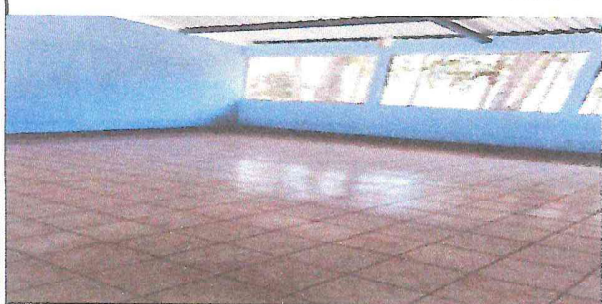
Foto 3: Piso de torta de cemento de la escuela a piso cerámico

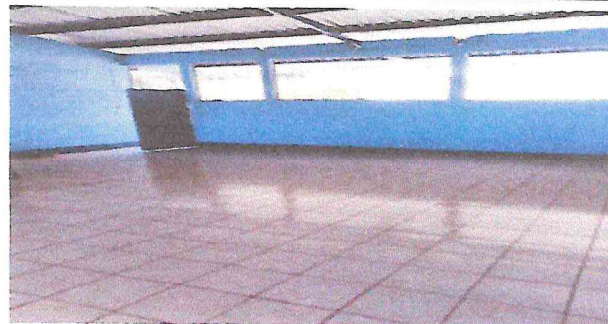
Foto 4: piso de torta de cemento de la escuela a cerámico

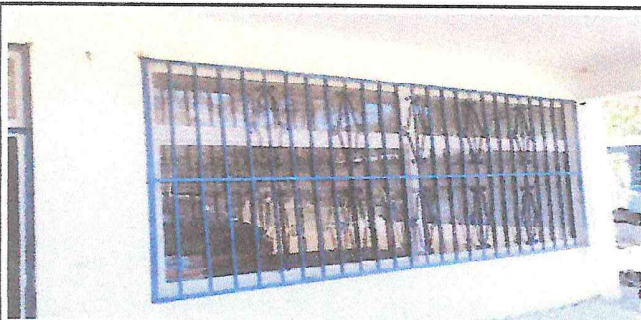
Foto 5: balcones de la escuela

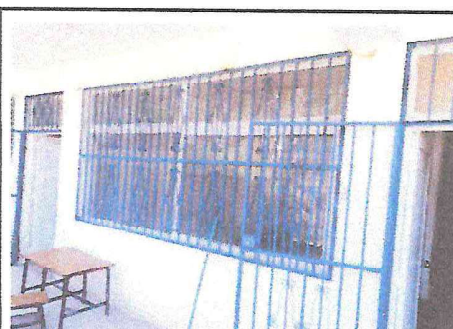
Foto 6: balcones de la escuela
