SITUACIÓN DEFICIENCIAS DETERMINADAS

| NOMBRE DEL ESTABLECIMIENTO: | Escuela Oficial Rural Mixta, aldea La Canoa | DIRECCIÓN DEL ESTABLECIMIENTO: | Aldea La Canoa, Oratorio, Santa Rosa |
| CÓDIGO DEL ESTABLECIMIENTO: | 06.06.0153-43 | FECHA: | |

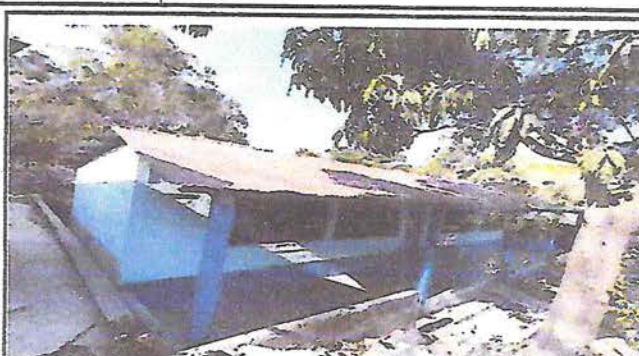
Foto 2: Sustitución de lámina, por lámina troquelada

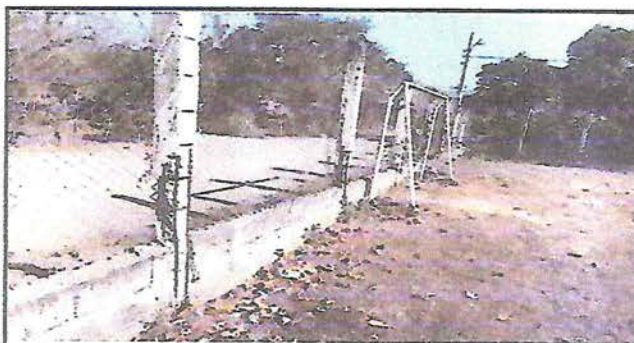
Foto 3: Reparación de muro perimetral block con tubo hg y malla galvanizada

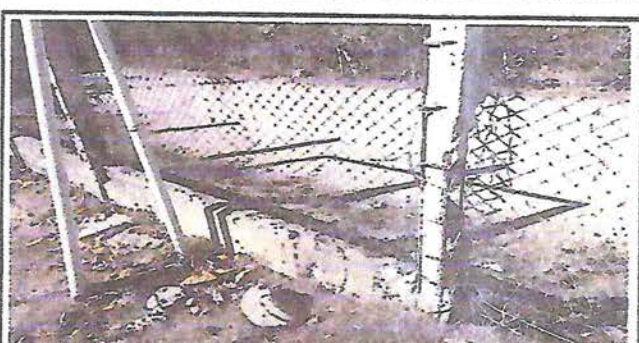
Foto 4: Reparación de muro perimetral block con tubo hg y malla galvanizada

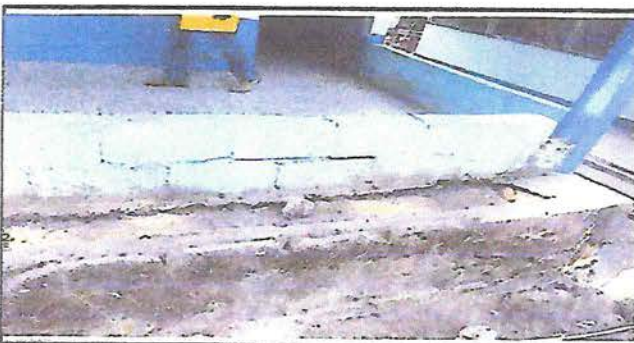
Foto 5: Sustitución de piso de granito

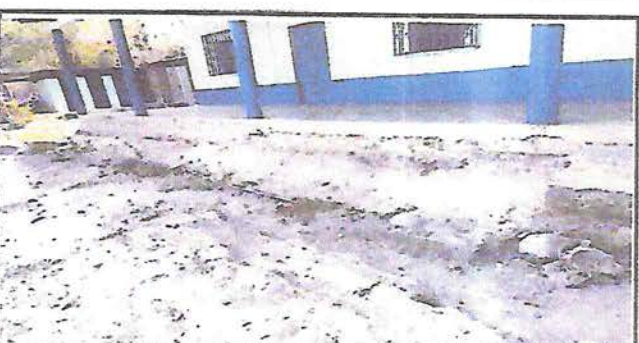
Foto 6: Reparación de banqueta de concreto

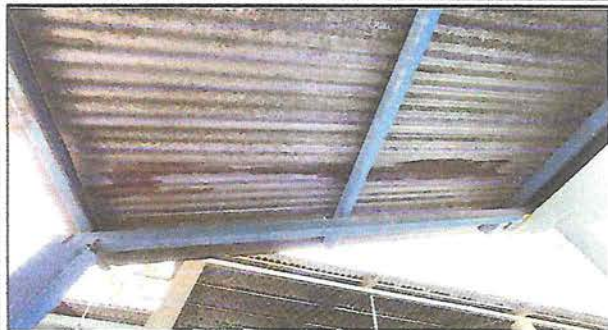
Foto 1: Lámina de aula en mal estado

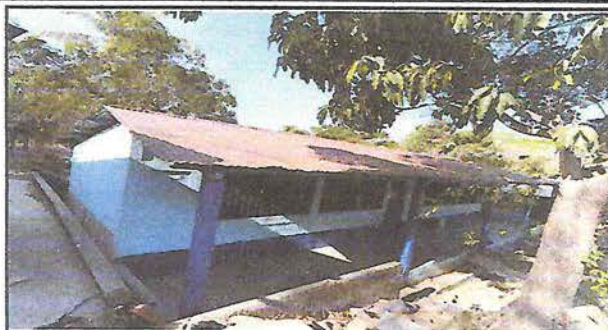
Foto 2: Lámina de aula

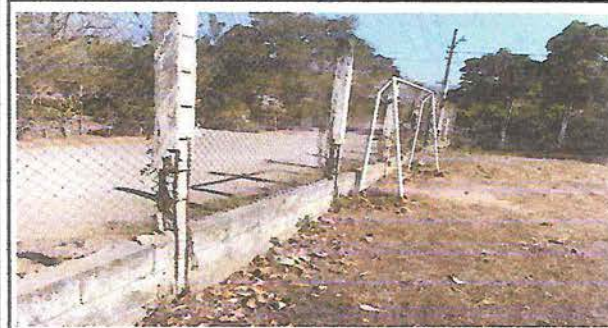
Foto 3: Columna del área de circulación en mala condiciones

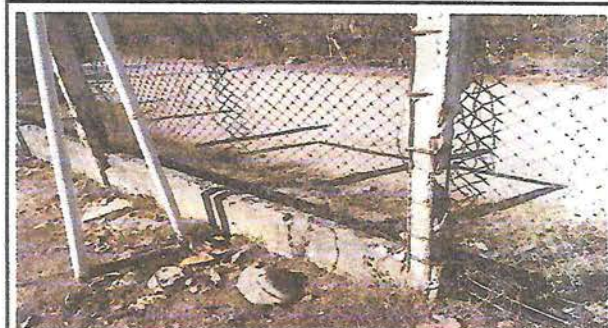
Foto 4: Malla y columnas en mal estado

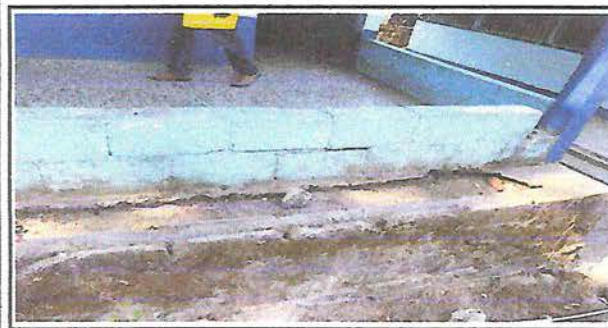
Foto 5: Cimiento y piso en mal estado

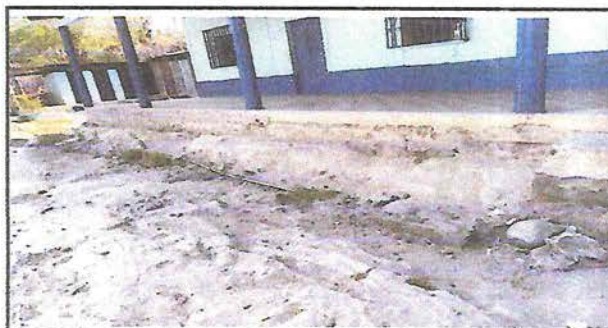
Foto 6: Banqueta en mal estado
