REGISTRO FOTOGRÁFICO DE AVANCE

| DEPARTAMENTO: | SANTA ROSA | MUNICIPIO: | CHIQUEMULILLA |
| NOMBRE DEL ESTABLECIMIENTO: | EODP | DIRECCIÓN DEL ESTABLECIMIENTO: | ALDEA LA SELVA |
| CÓDIGO DEL ESTABLECIMIENTO: | 06-08-0014-42 | FECHA DE LA INSPECCIÓN: | 16/05/2024 |

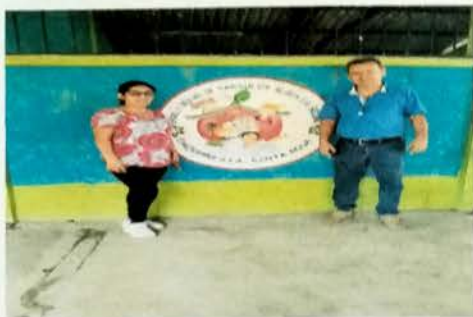
Foto 1: : Visita con Directora del Plantel Escolar.

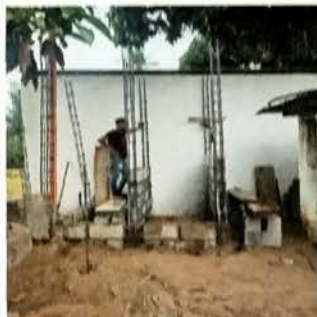
Foto 2: : Vista de proceso de levantado de modulo de servicios sanitarios para niños de parvulos.

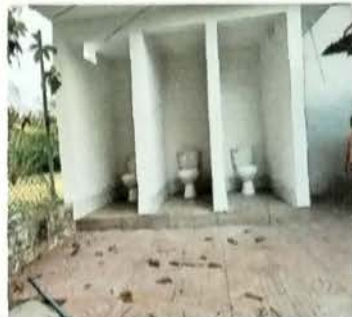
Foto 3: Vista de Modulo de Servicios sanitarios en proceso de ejecucion , con lavamanos ya instalado-

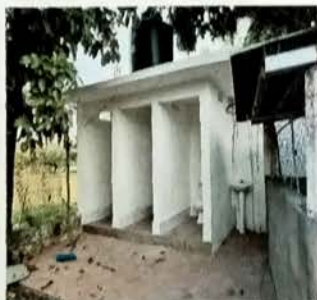
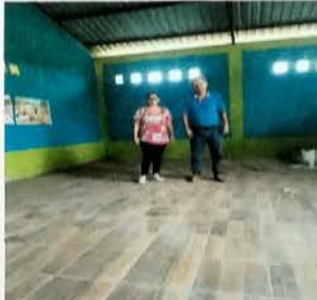
Foto 4: Instalacion de Piso Ceramico en aula de Pre Primaria.

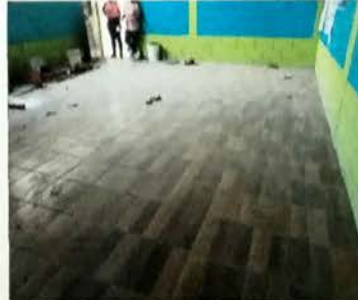
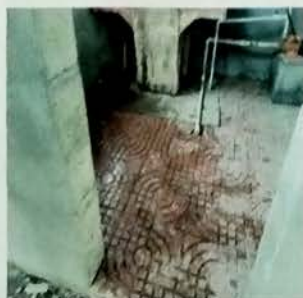
Foto 5: Vista Interna de modulo de lavanderia , colocacion de pios de grantia para patio, levantado de muro con block pomez e instalacin de malla metalica.

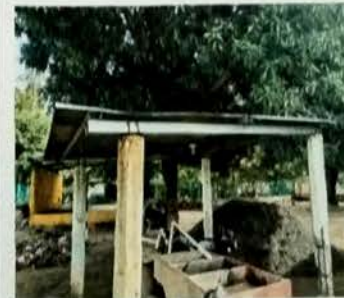
Foto 6: Vista exterior de modulo de lavanderia, instalacion de lamina troquelada cal 26.

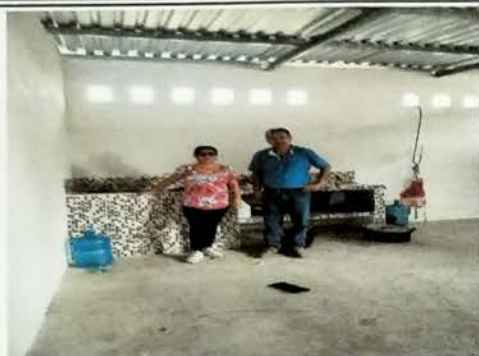
Foto 7: MODULO DE COCINA. En este modulo se realizo la pila de concreto con aplicación de azulejo, ya que el modulo en si fue realizado por el remozamiento de la primaria.

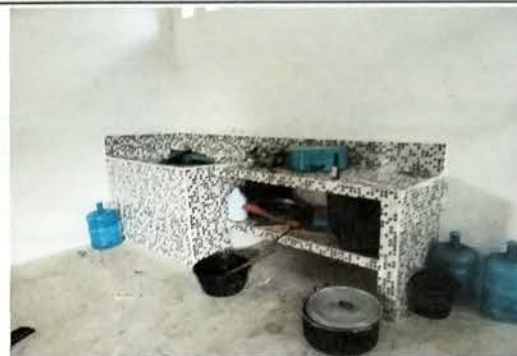
Foto 8: Vista de construccion de pila de concreto con revestimiento de azulejo. En modulo de cocina realizado por la primaria.

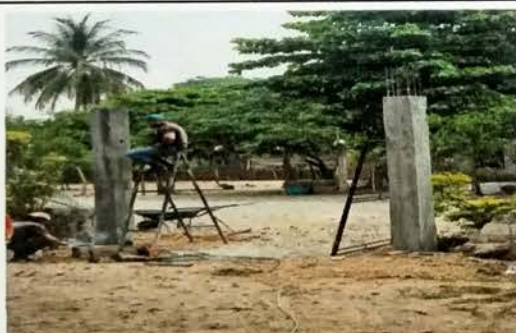
Foto 9: Vista de Fundicion de columnas para sosten de porton de ingreso al centro escolar.

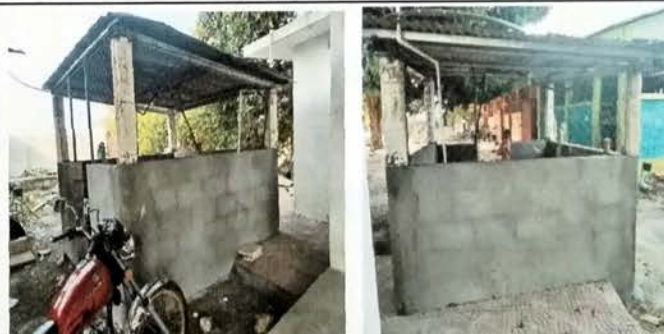
Foto 10: Vista exterior de area de lavanderia donde se realizo levantado de block al perimetro, se instalo lamina troquelada cal 26.

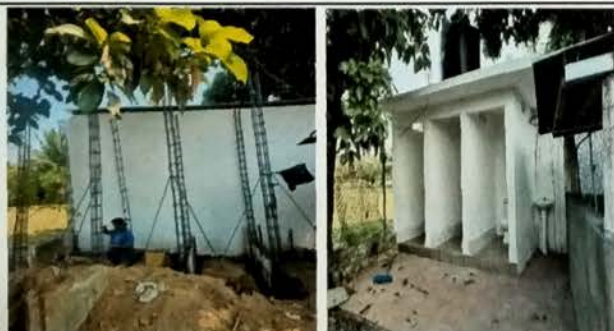
Foto 11: Vista de proceso de levantado de muros para modulo de servicios sanitarios.

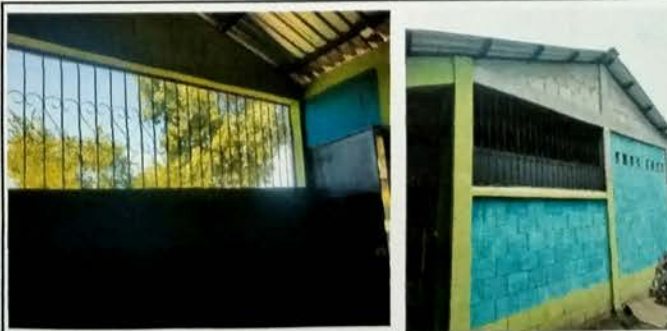
Foto 12: Modulo de Aula para pre primaria, donde se coloco lamina lisa en reja o balcon existente para proteccion de aula
