REGISTRO FOTOGRÁFICO DE AVANCE

| DEPARTAMENTO: | SANTA ROSA | MUNICIPIO: | CHIQUMULLA |
| NOMBRE DEL ESTABLECIMIENTO: | EODP | DIRECCIÓN DEL ESTABLECIMIENTO: | PARCELAMIENTO EL ASTILLERO |
| CÓDIGO DEL ESTABLECIMIENTO: | 06-08-0016-42 | FECHA DE LA INSPECCIÓN: | 16/05/2024 |

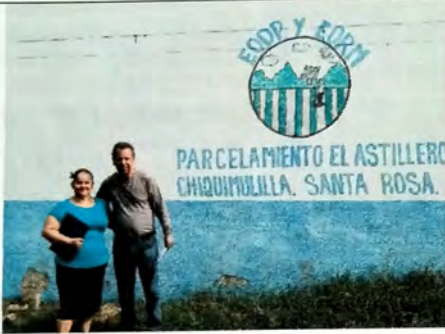
Foto 1: Vista exterior de escuela donde esta la identificación , acompañado de la Directora del Plantel escolar.

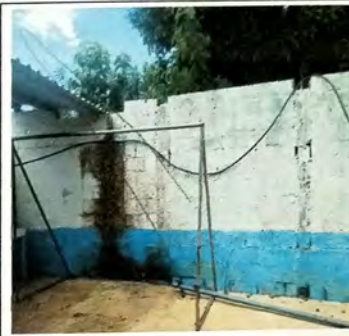
Foto 2: Vista de la intervención del muro lateral izquierdo donde se va a reforzar, por declive que esta presentando.

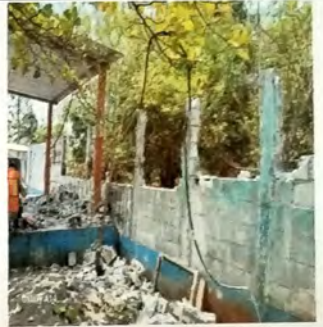
Foto 3: Muro de block frente a aulas de pre primaria, con el objetivo de proteger la integridad física de los menores.

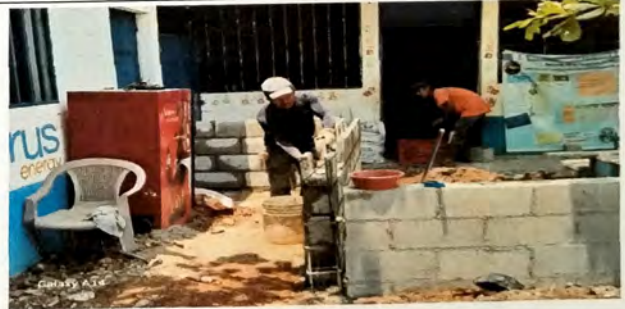
Foto 4: Vista de el muro de block pomes frente al modulo de aulas de preprimaria

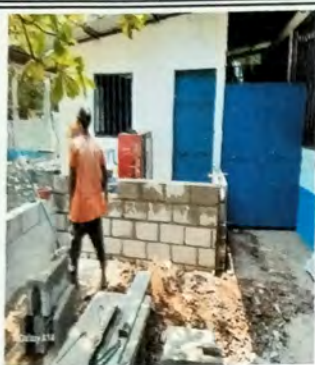
Foto 7: Vista de Muro perimetral en area de pre primaria

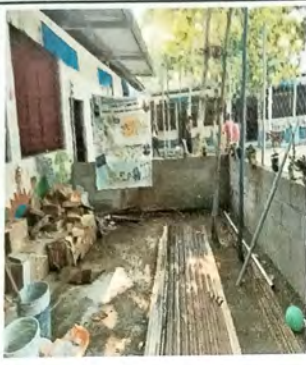
Foto 8: Vista de zocalo de alisado de cemento para impermeabilizar esa area y con ello evitar el ingreso de agua a las aulas.

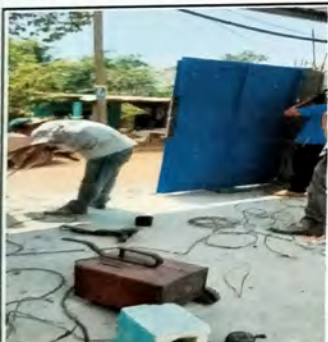
Foto 9: Vista de acceso para el area de preprimaria ya con porton instalado.
