REGISTRO FOTOGRÁFICO

| NOMBRE DEL ESTABLECIMIENTO: | EORM | DIRECCIÓN DEL ESTABLECIMIENTO: | CASERIO ULAPA |
| CÓDIGO DEL ESTABLECIMIENTO: | 06-08-0032-43 | FECHA DE LA INSPECCIÓN: | 2/11/2023 |

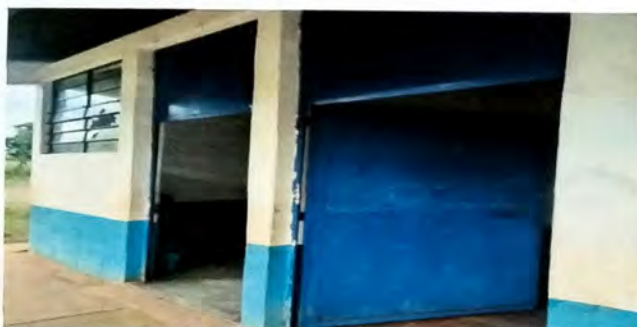
Foto 3: MODULO A servicios sanitarios

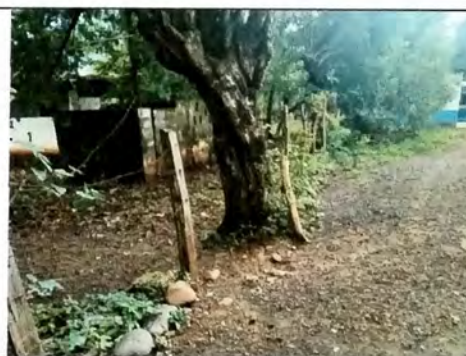
Foto 4: TRABAJOS EXTERIORES Sustitucion de cerco de vegetacion con alambre espigado por cerramiento de block

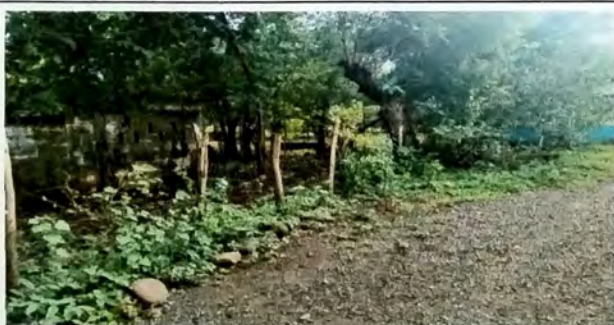
Foto 5: TRABAJOS EXTERIORES Sustitucion de cerco de vegetacion con alambre espigado por cerramiento de block

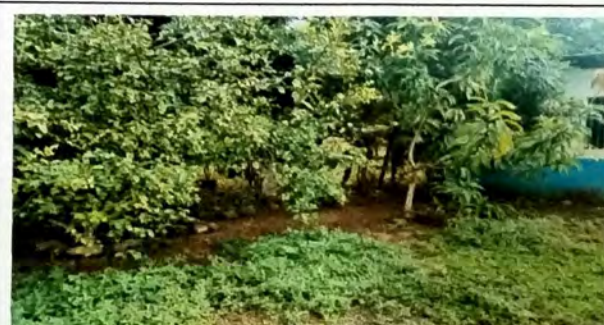
Foto 6: TRABAJOS EXTERIORES Sustitucion de cerco de vegetacion con alambre espigado por cerramiento de block

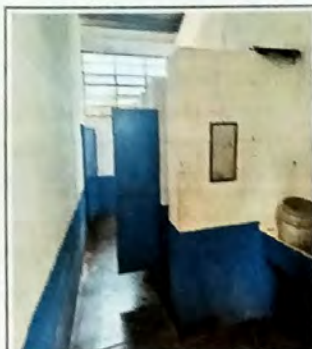
Foto 7: .MODULO A Servicios sanitarios mantenimiento de puertas de metal en mal estado y colocacion de azulejo en modulos de sanitarios

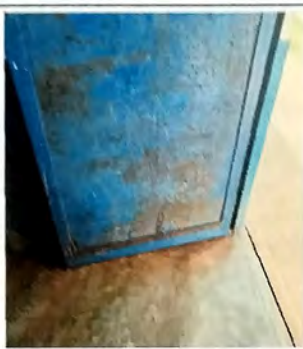
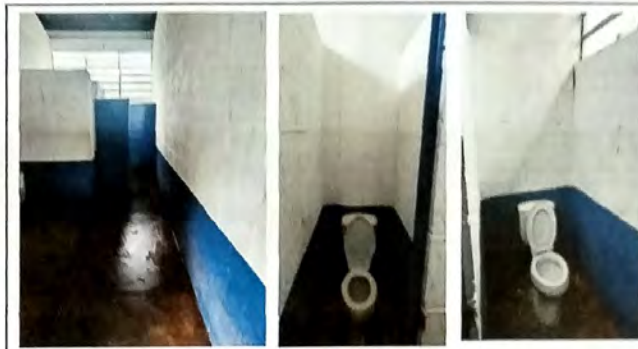
Foto 8: MODULO A Servicios Sanitarios Colcoacion de azulejo en modulo de sanitarios.

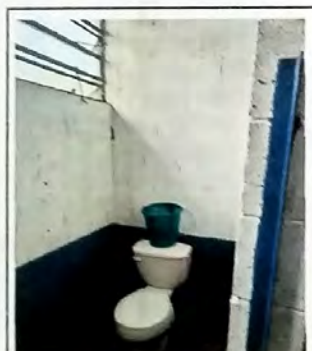
Foto 9: MODULO A Servicios sanitarios. Colocacion de piso en base de concreto en mal estado. Mantenimiento de puertas de metal

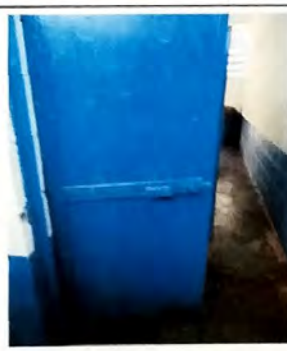
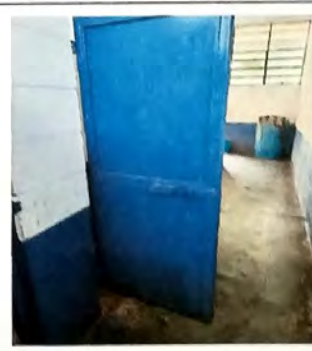
Foto 10: MODULO A Servicios sanitarios. Colocacion de piso en base de concreto en mal estado. Mantenimiento de puertas de metal

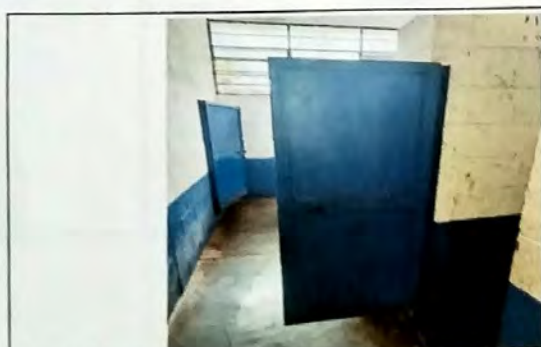
Foto 11: MODULO A Sustitucion de piso de granito por piso ceramico

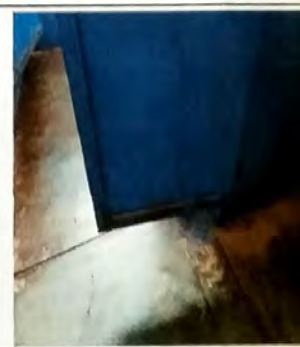
Foto 12: MODULO A Mntenimiento de puertas de metal
