REGISTRO FOTOGRÁFICO DE AVANCE

| NOMBRE DEL ESTABLECIMIENTO: | EORM | DIRECCIÓN DEL ESTABLECIMIENTO: | CASERIO ULAPA |
| CÓDIGO DEL ESTABLECIMIENTO: | 06-08-0032-43 | FECHA DE LA INSPECCIÓN: | 22/05/2024 22/05/2024 |

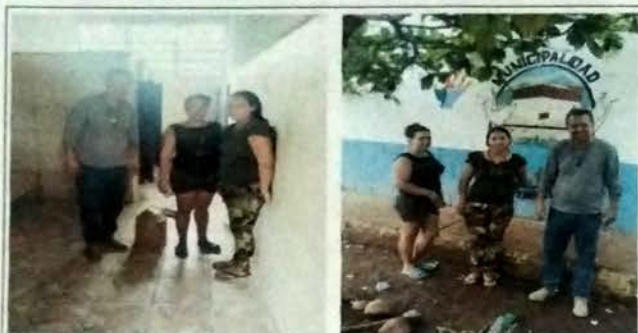
Foto1: MODULO SERVICIO SANITARIO Visita interna y Vista exterior de escuela con presencia de presidenta de OPF.

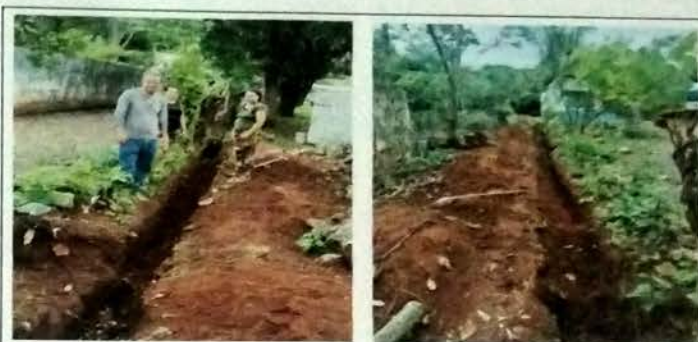
Foto 2: TRABAJOS EXTERIORES, Sanjeo para muro perimetral Vista norte sur y sur norte.

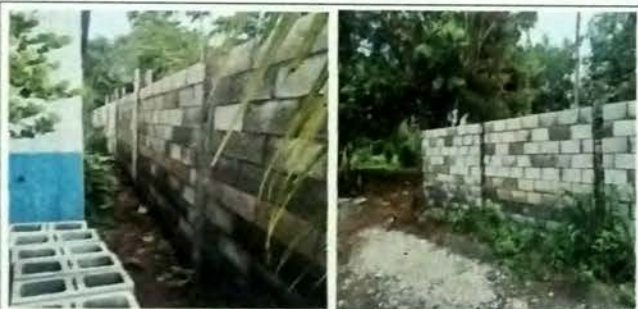
Foto 3: TRABAJOS EXTERIORES, Sanjeo para muro perimetral Vista norte sur y sur norte. Fase de levantado de block con columnas.

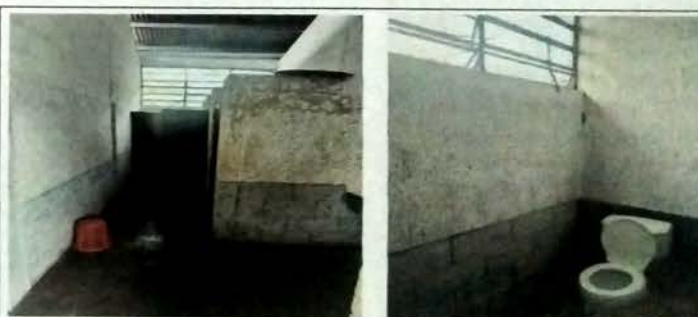
Foto 4: MODULO DE SERVICIO SANITARIO, Fase de picado de superficie en paredes.

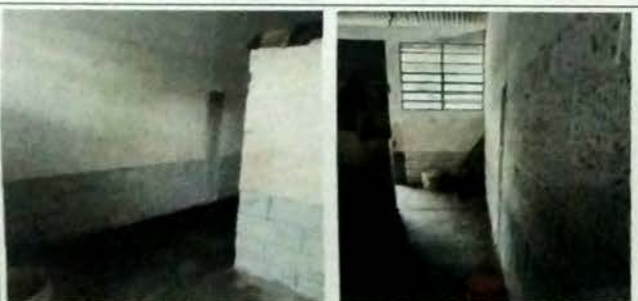
Foto 5: MODULO DE SERVICIO SANITARIO, Fase de picado de superficie en paredes.

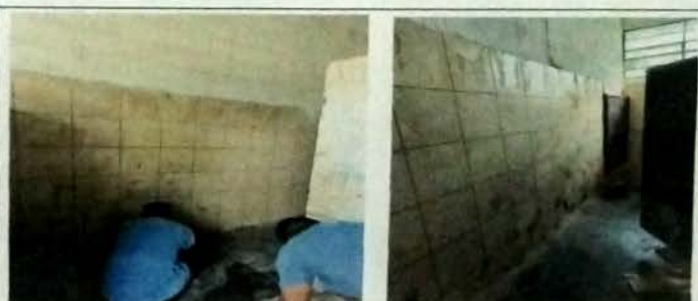
Foto 6: MODULO DE SERVICIO SANITARIO, Fase de picado de superficie en paredes. Se esta instalando azulejo en muros

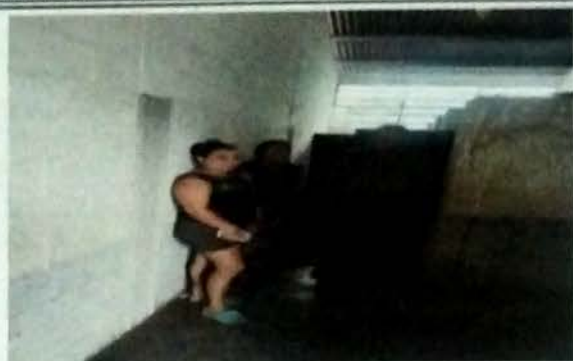
Foto 7: MODULO DE SERVICIO SANITARIO, Fase de picado de superficie en paredes.

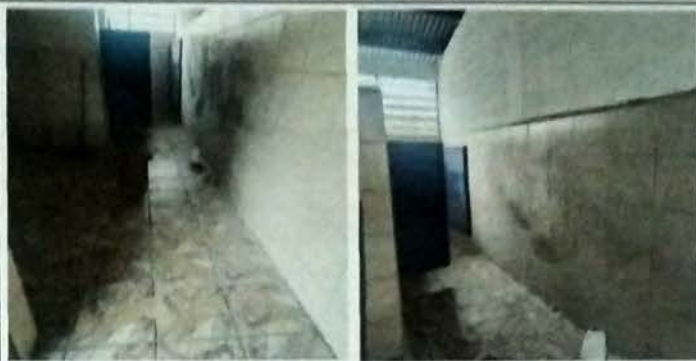
Foto 8: MODULO SERVICIO SANITARIO. Instalacion de piso ceramico y aplicacion de azulejo en muros, Pintura en puertas de metal en cubiculo de sanitarios.

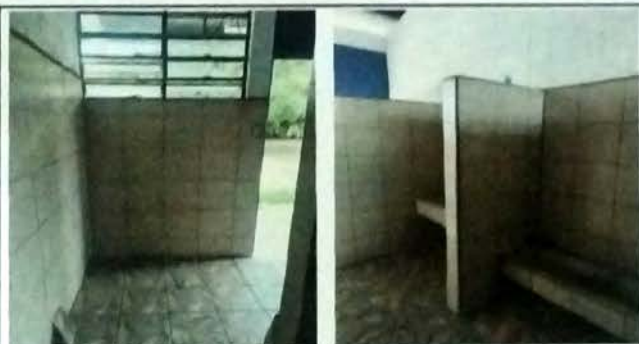
Foto 9: MODULO SERVICIO SANITARIO. Instalacion de piso ceramico y aplicacion de azulejo en muros, vista de urinario

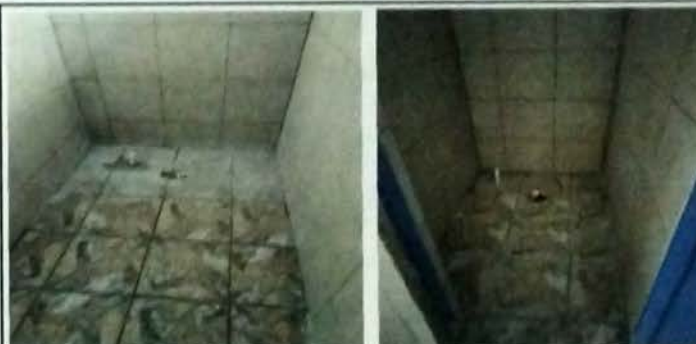
Foto 10: MODULO SERVICIO SANITARIO. Instalacion de piso ceramico y aplicacion de azulejo en muros.

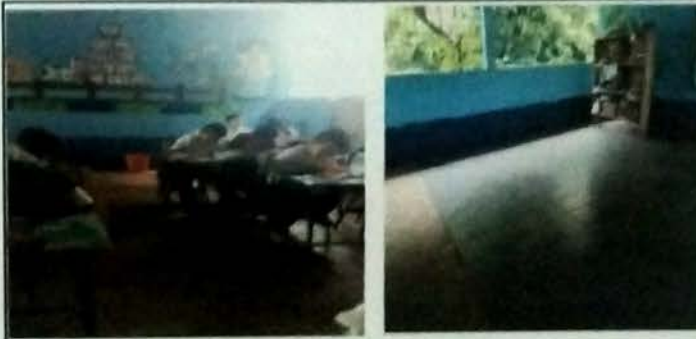
Foto 12: MODULO DE AULA, Trabajo extra, instalacion de pios ceramico sobre piso de granito en malas condiciones.
