REGISTRO FOTOGRÁFICO

| DEPARTAMENTO: | SANTA ROSA | MUNICIPIO: | CHIKIMULLA |
| NOMBRE DEL ESTABLECIMIENTO: | EORM | DIRECCIÓN DEL ESTABLECIMIENTO: | PARCELAMIENTO EL BEBEDERO |
| CÓDIGO DEL ESTABLECIMIENTO: | 06-08-0191-43 | FECHA DE LA INSPECCIÓN: | 27/10/2023 |

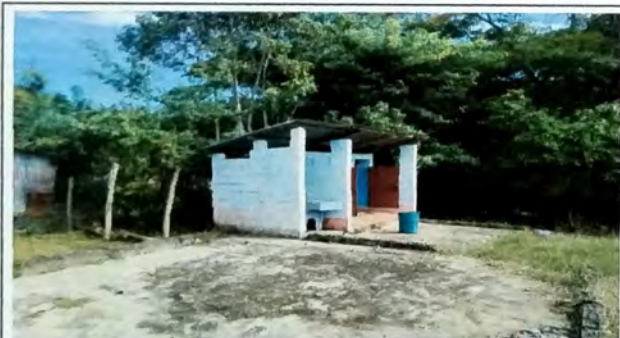
Foto 3: MODULO A Servicios Sanitarios, cambio de puertas de metal en mal estado, levantado de muro al contorno de muros existentes, sustitucion de sanitarios de concreto. Se colocara piso ceramico

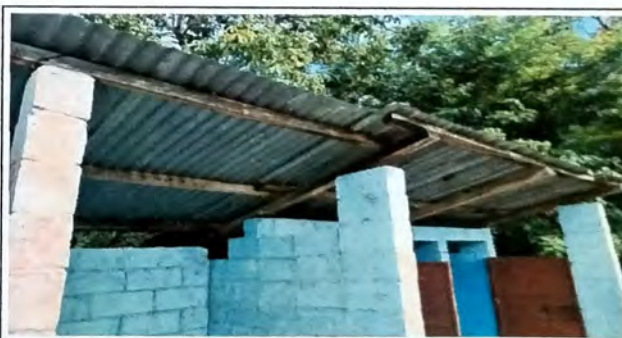
Foto 4: MODULO A Sustitucion de estructura de madera y lamina de zinc en mal estado, sustitucion de sanitario de concreto en mal estado. Se ampliara area techada frente a modulo.

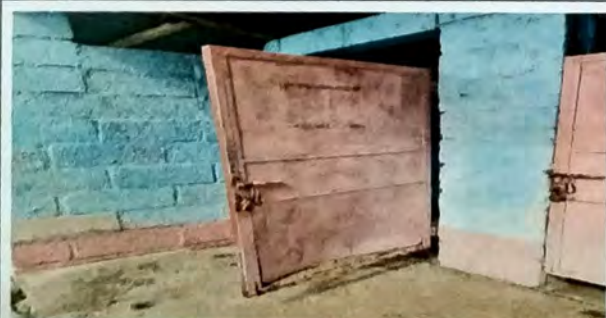
Foto 5: MODULO A Sustitucion de puertas de metal en malas condiciones, Modulo de Cocina actual no es comoda para la actividad de cocimiento, muy pequeña y poca ventilacion se sustituirá por una nueva

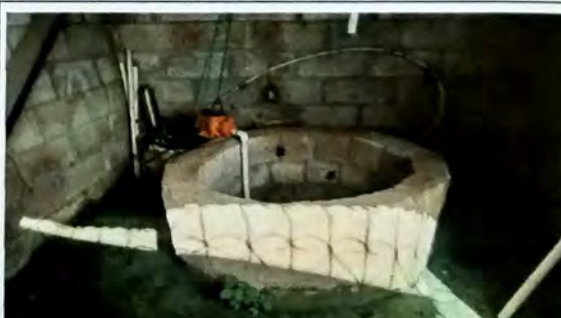
Foto 6: POZO DE ABASTECIMIENTO DE AGUA Se debe de profundizar mas para elevar en nivel freatico, actualmente posee 6.0 mts, ya no es suficiente para la demanda de la escuela-

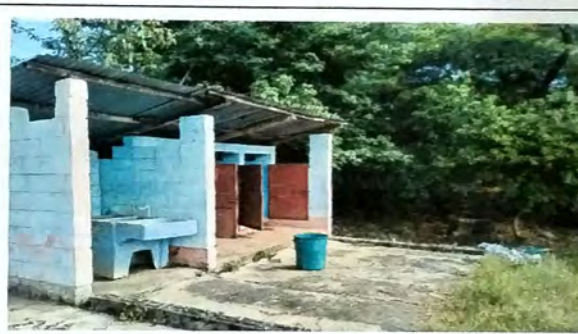
Foto 8: MODULO A SERVICIOS SANITARIOS Se ampliara el techado 1.50mts frente a modulo existente.

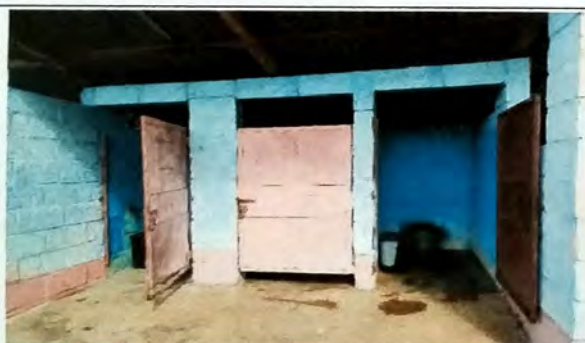
Foto 9: MODULO A Servicios Sanitarios, cambio de puertas de metal en mal estado, levantado de muro al contorno de muros existentes, sustitucion de sanitarios de concreto. Se colocara piso ceramico

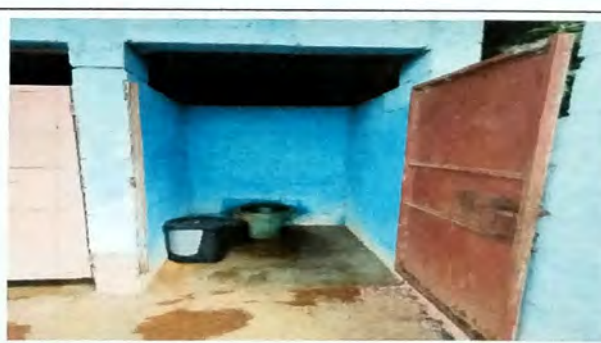
Foto 10: MODULO A Sustitucion de letrinas por sanitarios lavables, sustitucion de puerta de metal en mal estados, Se instalara piso ceramico y azulejo en muros

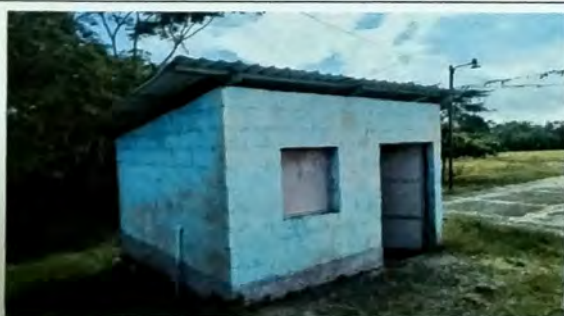
Foto 11: MODULO A Estae modulo funcionaba con cocina, sin embargo no cuenta con la higiene y comodidad para las actividades de cocimiento.

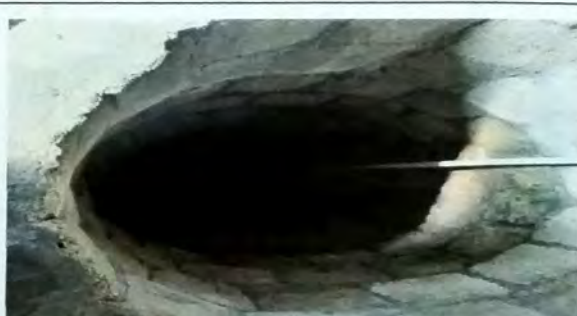
Foto 12: POZO DE ABASTECIMIENTO DE AGUA Se debe de profundizar mas para elevar en nivel freatico, actualmente posee 6.0 mts, ya no es suficiente para la demanda de la escuela-
