REGISTRO FOTOGRÁFICO DE AVANCE

| DEPARTAMENTO: | SANTA ROSA | MUNICIPIO: | CHIQUEMULILLA |
| NOMBRE DEL ESTABLECIMIENTO: | EORM | DIRECCIÓN DEL ESTABLECIMIENTO: | PARCELAMIENTO EL BEBEDERO |
| CÓDIGO DEL ESTABLECIMIENTO: | 06-08-0191-43 | FECHA DE LA INSPECCIÓN: | 22/05/2024 |

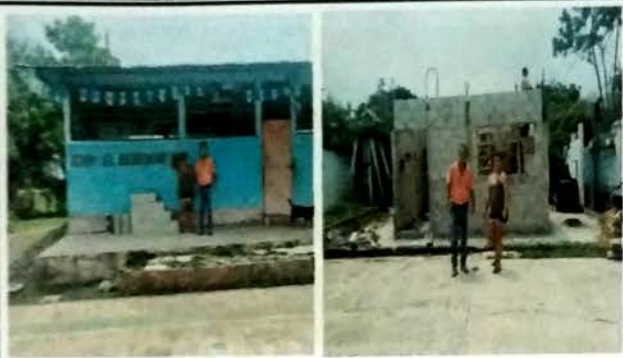
Foto 1: . Vista Frontal de escuela con presidenta de OPF.

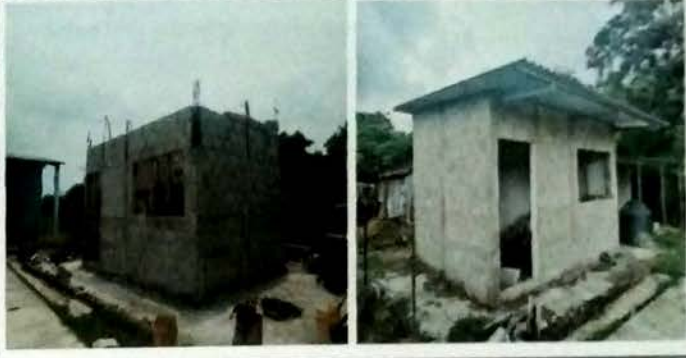
Foto 2: MODULO COCINA Levantado de block y cubierta de lamina troquelada cal 26 + estructura de metal a base de costaneras.

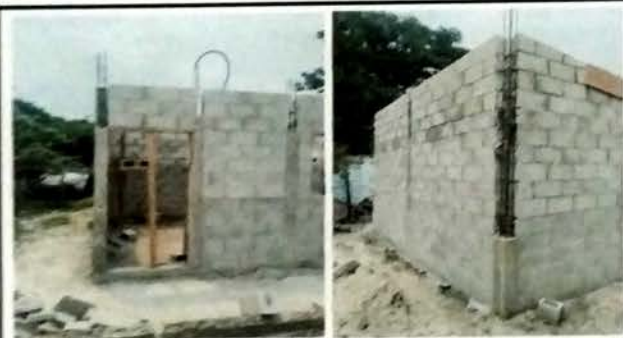
Foto 3: MODULO COCINA Levantado de block y cubierta de lamina troquelada cal 26 + estructura de metal a base de costaneras.

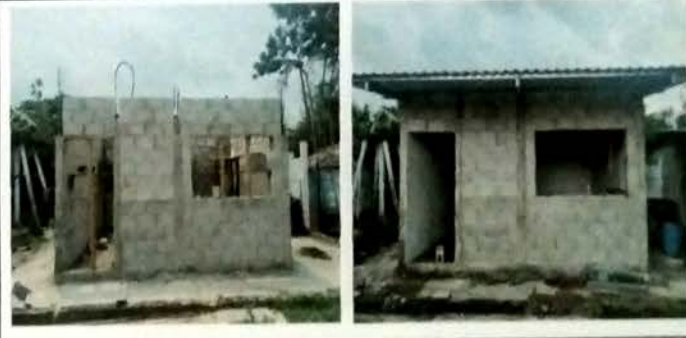
Foto 4: MODULO COCINA Vista Frontal Levantado de block y cubierta de lamina troquelada cal 26 + estructura de metal a base de costaneras.

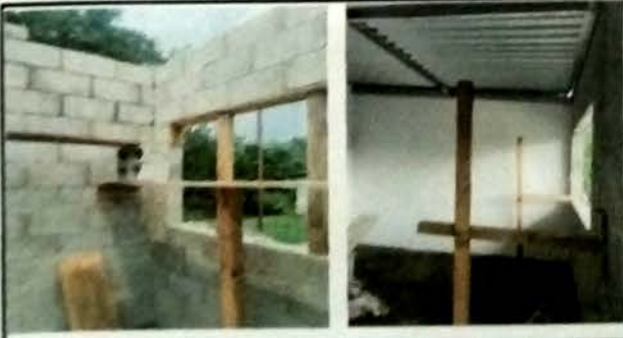
Foto 5: MODULO COCINA VISTA INTERNA Levantado de block y cubierta de lamina troquelada cal 26 + estructura de metal a base de costaneras.

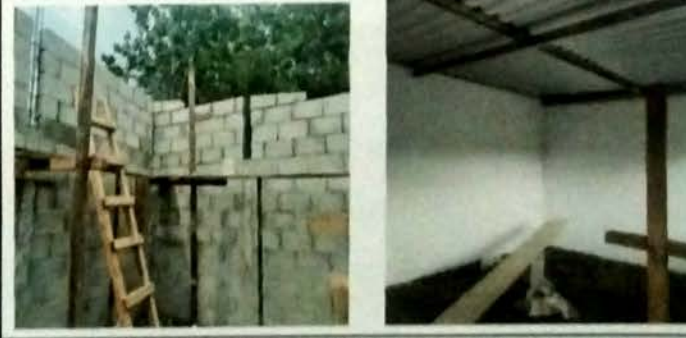
Foto 6: MODULO COCINA VISTA INTERNA Levantado de block y cubierta de lamina troquelada cal 26 + estructura de metal a base de costaneras.

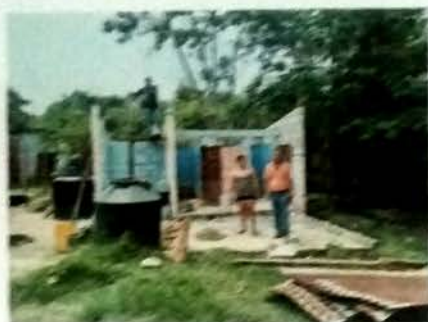
Foto 7: . MODULO DE SERVICIO SANITARIO VISTA FRONTAL Con presencia de la presidenta de OPF.

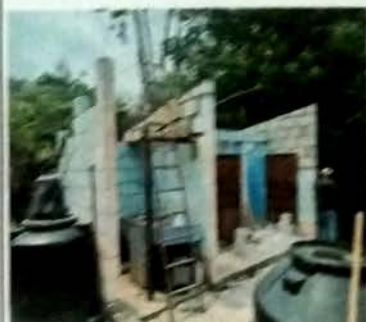
Foto 8: MODULO DE SERVICIO SANITARIO. Vista Frontal proceso de desmontaje de cubierta de lámina de zinc, vista de instalación de cubierta de lámina troquelada cal 26 y estructura de metal.

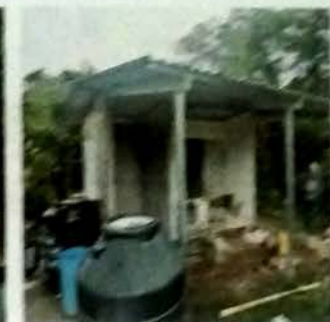
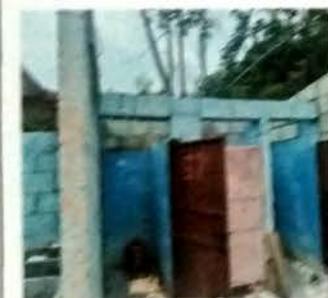
Foto 9: MODULO DE SERVICIO SANITARIO. Vista Frontal proceso de desmontaje de cubierta de lámina de zinc, vista de instalación de cubierta de lámina troquelada cal 26 y estructura de metal. Aplicación de acabados en muros.

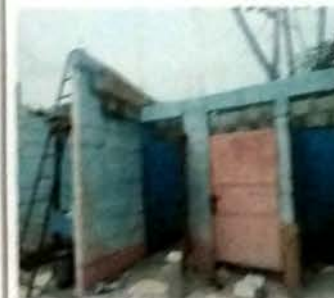
Foto 10: MODULO DE SERVICIO SANITARIO. Vista Frontal proceso de desmontaje de cubierta de lámina de zinc, vista de instalación de cubierta de lámina troquelada cal 26 y estructura de metal. Aplicación de acabados en muros.

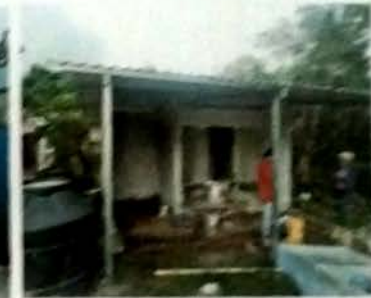
Foto 11: MODULO DE SERVICIO SANITARIO. desmontaje de cubierta de lámina de zinc, vista de cubierta de lámina troquelada cal 26 y estructura de metal. Aplicación de acabados en muros.

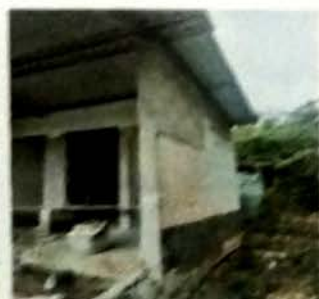
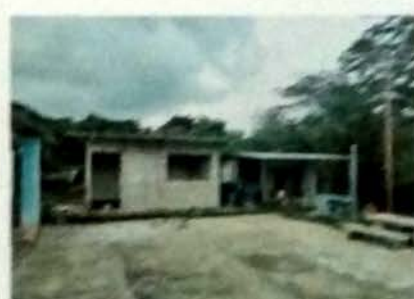
Foto 12: MODULO DE SERVICIO SANITARIO. Vista Frontal de desmontaje de cubierta de lámina de zinc, vista de cubierta de lámina troquelada cal 26 y estructura de metal. Aplicación de acabados en muros.
