REGISTRO FOTOGRÁFICO DE AVANCE

| NOMBRE DEL ESTABLECIMIENTO: | EORM 'CARLOTA GARCIA VALLEJO DE LUNA' | DIRECCIÓN DEL ESTABLECIMIENTO: | ALDEA LOS CERRITOS |
| CÓDIGO DEL ESTABLECIMIENTO: | 06-08-0238-43 | FECHA DE LA INSPECCIÓN: | 16/05/2024 |

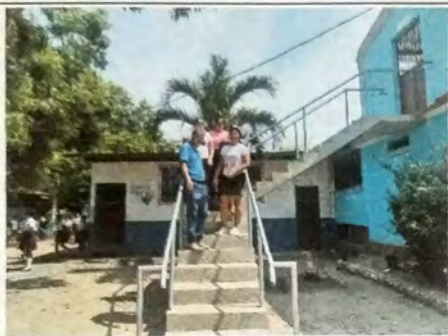
Foto 1: MODULO A Vista con Integrantes de la junta escolar.

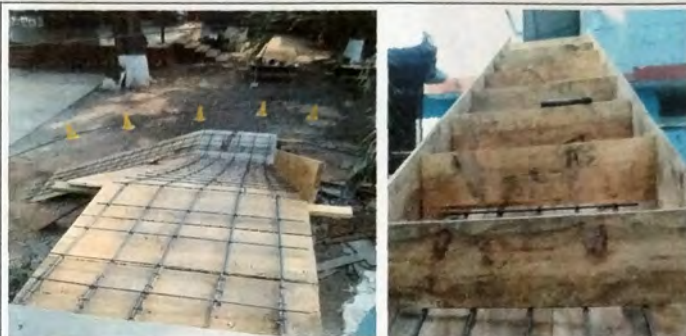
Foto 2: Vista de conformacion de gradas nuevas, sustituyendo la que estaban en malas condiciones.

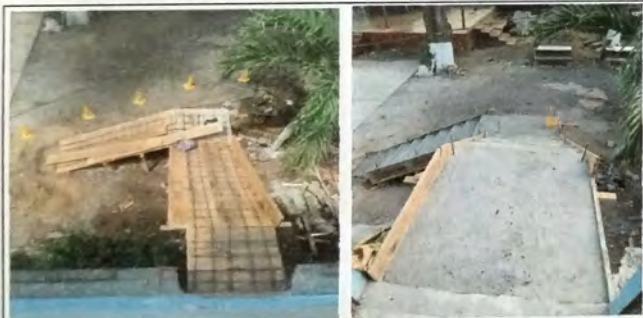
Foto 3: Vista de Conformacion de gradas, armado inicial, fundicion de gradas.

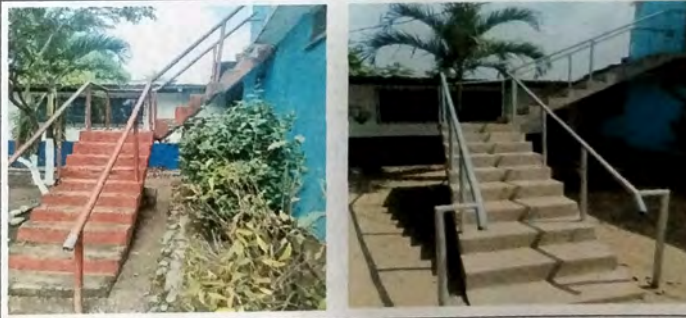
Foto 4: Vista de gradas existentes y Gradas de concreto nuevas con tubería h/g de 1 plg.

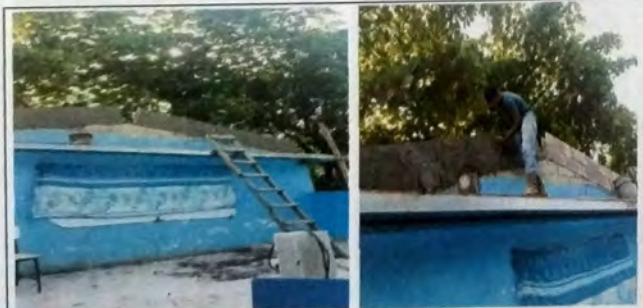
Foto 5: Vista de aula en 2do nivel, con desmontaje de cubierta existente y conformacion de solera perimetral para nuevo nivel de altura de cubierta nueva.

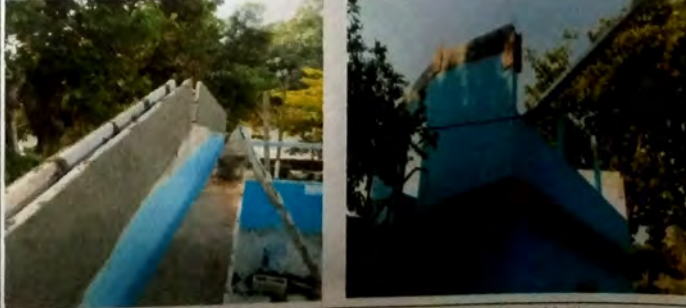
Foto 6: Vista de conformacion de solera mojitete en laterales, cubierta desmontada.

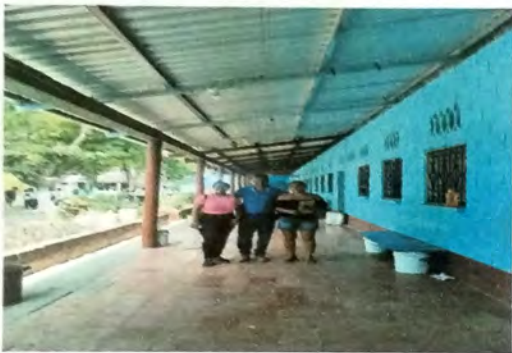
Foto 7: Vista de modulo de Aula A Area de corredor donde se cambio la estructura de madera por estructura de metal y sustitucion de lamina de asbesto por lamina troquela cal 26.

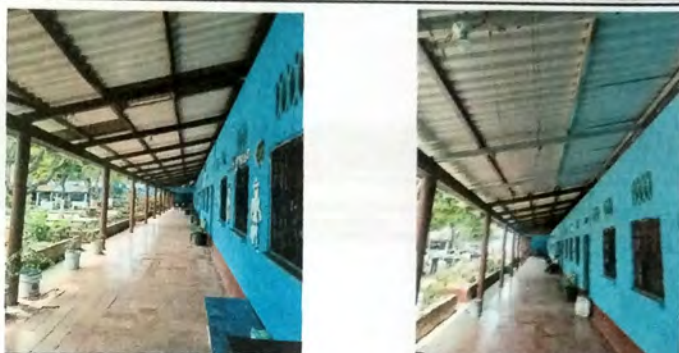
Foto 8: Vista de modulo de Aula A Area de corredor donde se cambio la estructura de madera por estructura de metal y sustitucion de lamina de asbesto por lamina troquela cal 26.

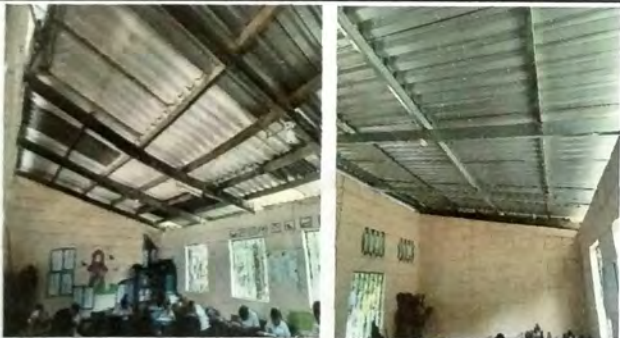
Foto 9: MODULO A aula , vista interior de aula donde se cambio la estructura de madera por estructura de metal y sustitucion de lamina de asbesto por lamina troquela cal 26.

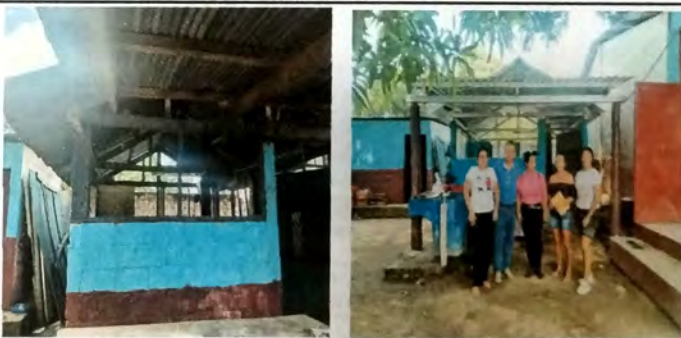
Foto 10: MODULO B cocina, vista frontal de cocina con integrantes de junta escolar

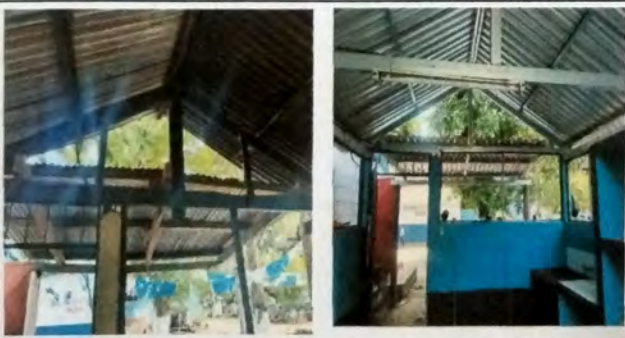
Foto 11: Vista interna de MODULO B cocina donde se reemplazo tijeras de madera y lamina de asbesto por estructura de metal y laminta troquelada cal 26.

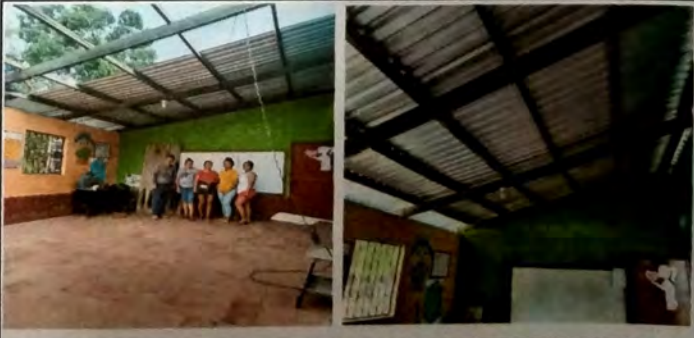
Foto 12: Vista interna de MODULO A AULAS donde se reemplazo lamina de asbesto por estructura de metal y laminta troquelada cal 26.
