REGISTRO FOTOGRÁFICO

| NOMBRE DEL ESTABLECIMIENTO: | EODP ANEXA A EORM | DIRECCIÓN DEL ESTABLECIMIENTO: | ALDEA LLANO GRANDE |
| CÓDIGO DEL ESTABLECIMIENTO: | 06-08-1965-42 | FECHA DE LA INSPECCIÓN: | 3/11/2023 |

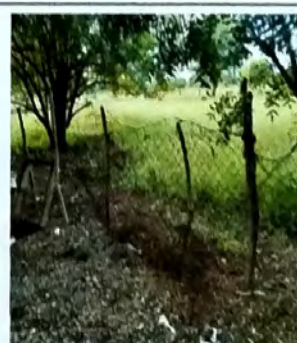
Foto 4: TRABAJOS EXTERIORES Sustitucion de muro de malla en pesimas condiciones por muro de block.

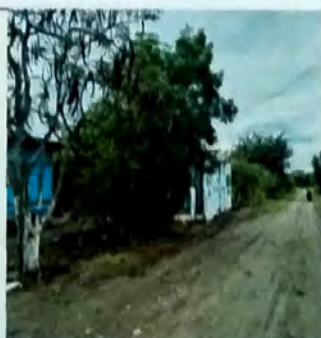
Foto 5: TRABAJOS EXTERIORES Sustitucion de muro de malla en pesimas condiciones por muro de block.

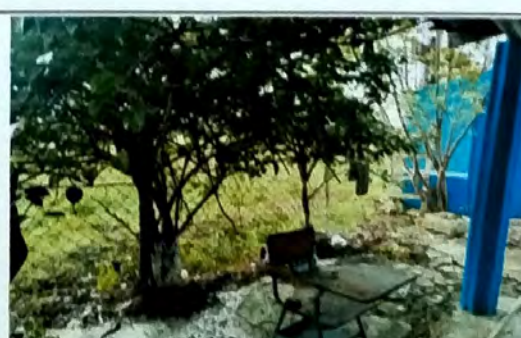
Foto 6: TRABAJOS EXTERIORES Sustitucion de muro de malla en pesimas condiciones por muro de block.

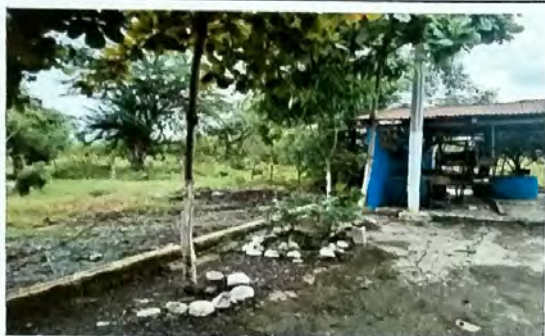
Foto 7: . TRABAJOS EXTERIORES Sustitucion de muro de malla en mal estado por muro de block y malla cal 12.

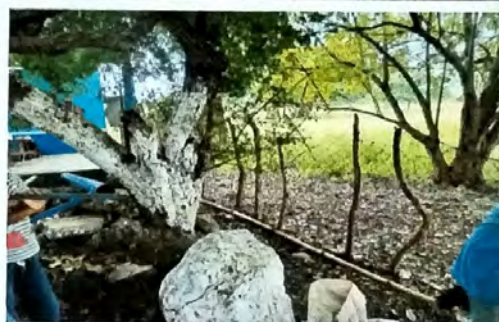
Foto 8: TRABAJOS EXTERIORES Sustitucion de muro de malla en mal estado por muro de block y malla cal 12.

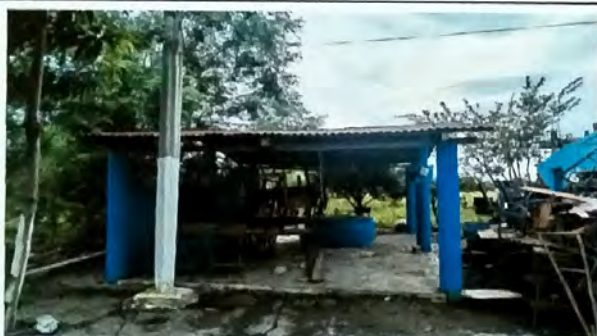
Foto 9: MODULO A Cocina , cambio de estructura de madera por estructura de metal y cambio de lamina de zinc por lamina troquelada

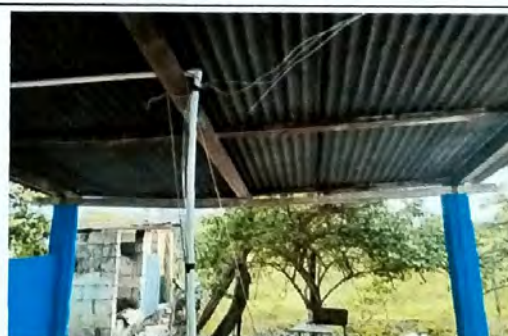
Foto 10: MODULO A Vista de cubierta de lamina de zinc con estructura de madera.

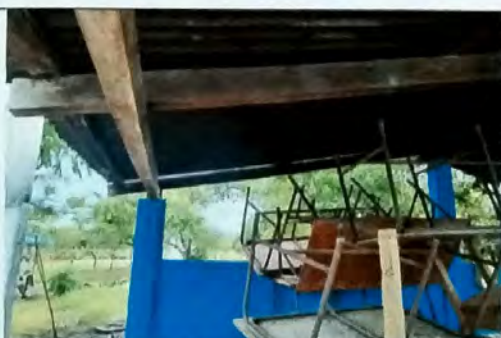
Foto 11: MODULO A Vista de cubierta de lamina de zinc con estructura de madera.

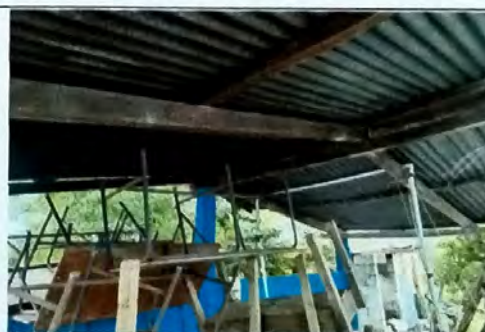
Foto 12: MODULO A Vista de cubierta de lamina de zinc con estructura de madera.
