PROGRAMA DE MANTENIMIENTO DE EDIFICIOS ESCOLARES PÚBLICOS  
CON FINANCIAMIENTO EXTERNO

REGISTRO FOTOGRÁFICO DE AVANCE

| NOMBRE DEL ESTABLECIMIENTO: | EODP ANEXA A EORM | DIRECCIÓN DEL ESTABLECIMIENTO: | ALDEA LLANO GRANDE |
| CÓDIGO DEL ESTABLECIMIENTO: | 06-08-1965-42 | FECHA DE LA INSPECCIÓN: | 23/05/2024 |

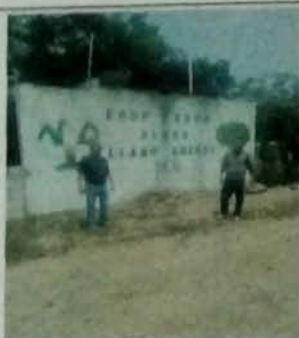
Foto 1: VISTA EXTERIOR DE IDENTIFICACION DE ESCUELA, VISTA EXTERIOR DE MODULO DE COCINA REMOZADA.

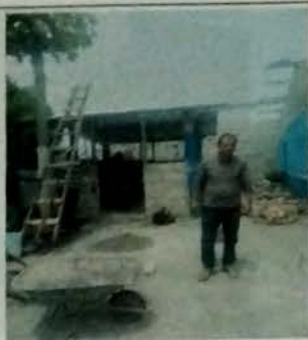
Foto 2: MODULO DE COCINA, Vista exterior de cubierta de lamina troquelada cal 26, con estructura de metal a base de costaneras, mas cerramiento de malla metalica cal 12.

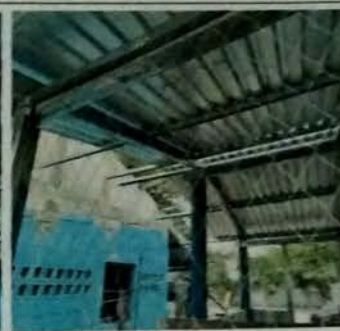
Foto 3: MODULO DE COCINA, Vista exterior de cubierta de lamina troquelada cal 26, con estructura de metal a base de costaneras, cerramiento de block pomez.

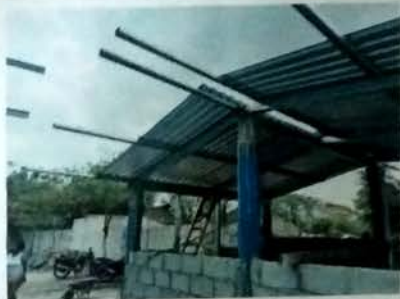
Foto 5: MODULO DE COCINA, Vista exterior de cubierta de lamina troquelada cal 26, con estructura de metal a base de costaneras

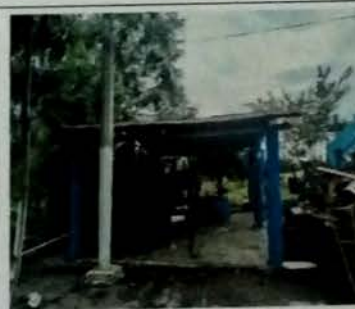
Foto 4: MODULO DE COCINA, Vista exterior de cubierta de lamina troquelada cal 26, con estructura de metal a base de costaneras, cerramiento de block pomez.

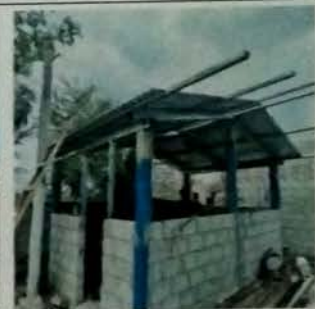
Foto 6: MODULO DE COCINA, Vista Interior de Cocina, instalacion de piso ceramico, cerramiento de block pomez.

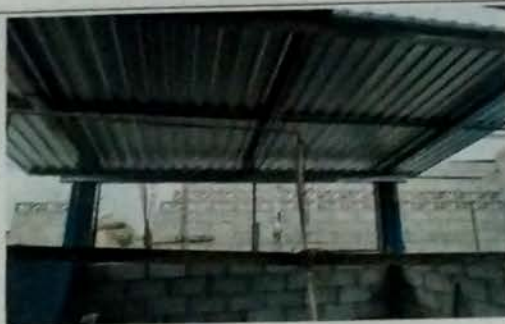
Foto 7: MODULO DE COCINA, Vista exterior de cubierta de lámina troquelada cal 26, con estructura de metal a base de costaneras

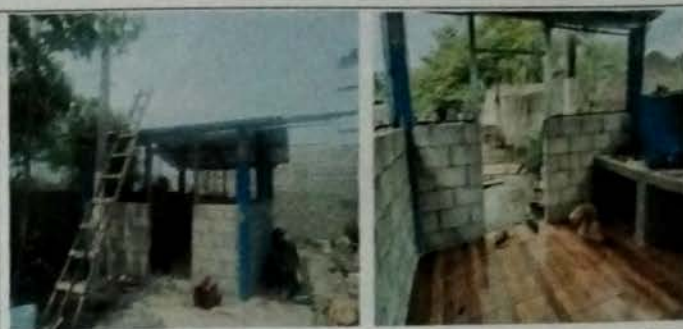
Foto 8: MODULO DE COCINA, Vista exterior de cubierta de lámina troquelada cal 26, con estructura de metal a base de costaneras, instalación de piso cerámico.

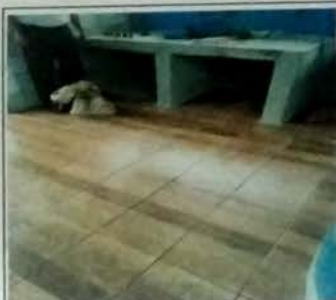
Foto 9: MODULO DE COCINA, Vista exterior de cubierta de lámina troquelada cal 26, con estructura de metal a base de costaneras, instalación de piso cerámico. Ejecución de mueble de concreto, mas instalación de pila.

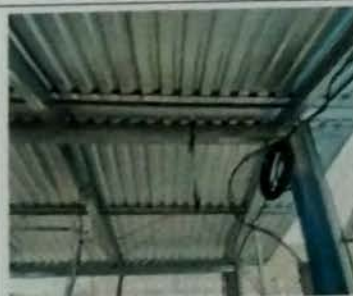
Foto 10: MODULO DE COCINA, Vista exterior de cubierta de lámina troquelada cal 26, con estructura de metal a base de costaneras, instalación de piso cerámico. Ejecución de mueble de concreto.

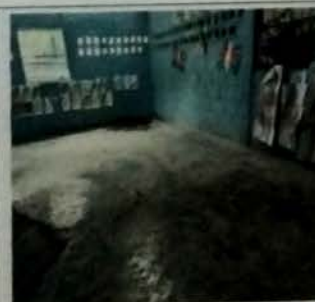
Foto 12: MODULO DE AULAS Instalación de piso cerámico
