REGISTRO FOTOGRÁFICO DE AVANCE

| NOMBRE DEL ESTABLECIMIENTO: | EODP ANEXA A EORM | DIRECCIÓN DEL ESTABLECIMIENTO: | ALDEA EL SANATE |
| CÓDIGO DEL ESTABLECIMIENTO: | 06-08-1974-42 | FECHA DE LA INSPECCIÓN: | 16/05/2024 |

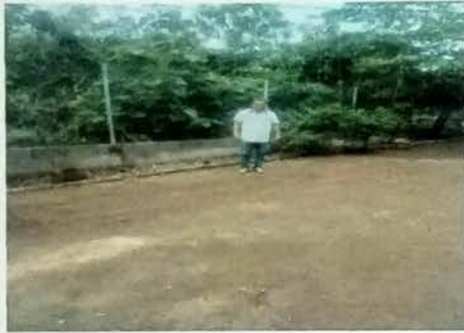
Foto1: Vista area libre escuela

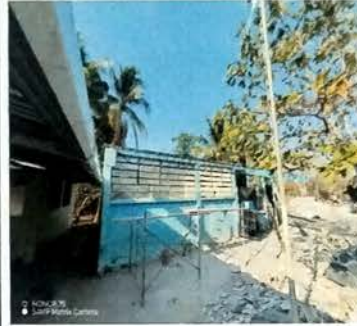
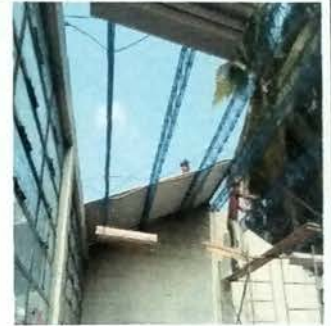
Foto 2: MODULO A Proceso de desmontaje de lamina existente en mal estado.

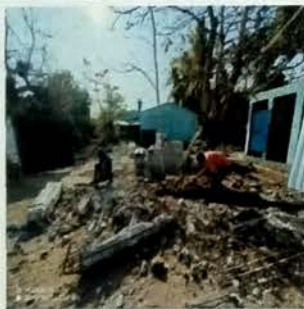
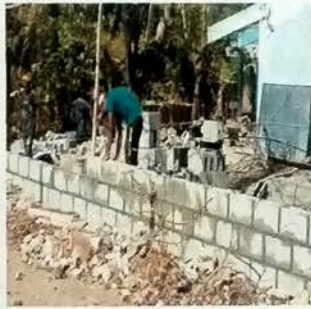
Foto 3: TRABAJOS EXTERIORES Proceso de levantado de block pomez.

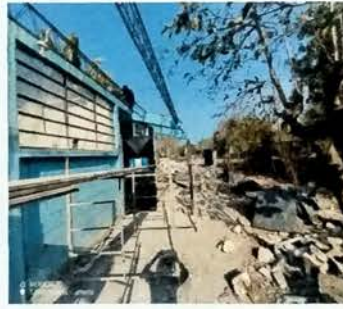
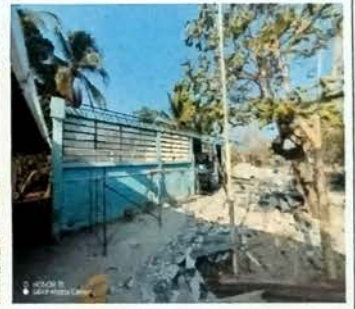
Foto 4: MODULO A VISTA LATERAL Proceso de desmontaje de lamina existente en mal estado para posterior darle mantenimiento a los Joist de metal.

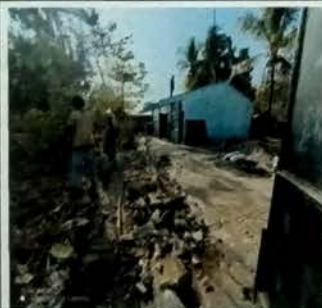
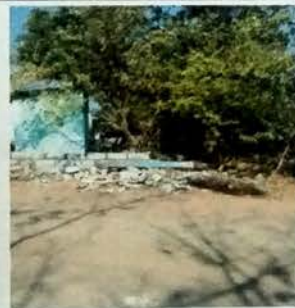
Foto 5: TRABAJOS EXTERIORES Proceso de elaboracion de muro perimetral de block, etapa de trazo y retiro de material existente.

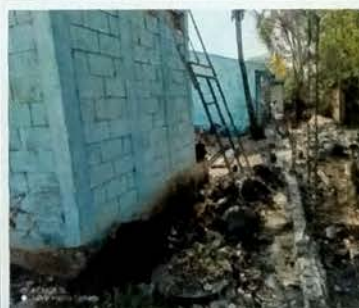
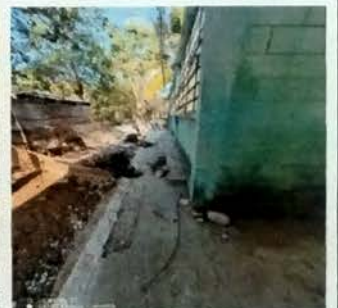
Foto 6: TRABAJOS EXTERIORES Proceso de elaboracion de muro perimetral de block, etapa de trazo y retiro de material existente.

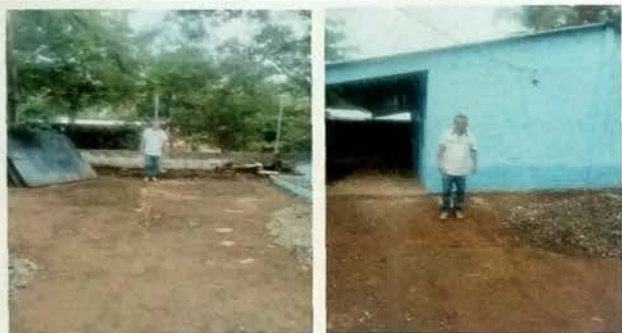
Foto 7: VISTA FRONTAL DE MODULO A DE AULA.

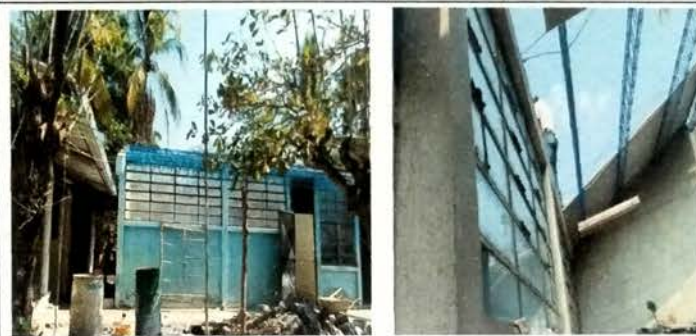
Foto 8: MODULO A Vista Frotal de desmontaje de lamina existente.

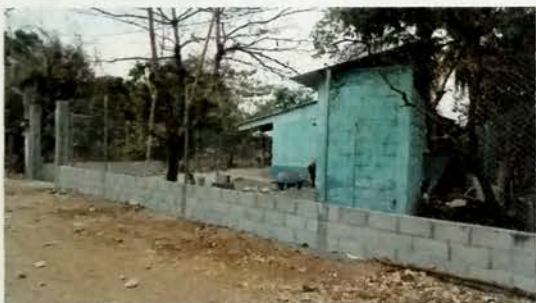
Foto 9: TRABAJOS EXTERIORES , -Vista de muro de block en fachada frontal con tubo HG Y malla calibre 12.

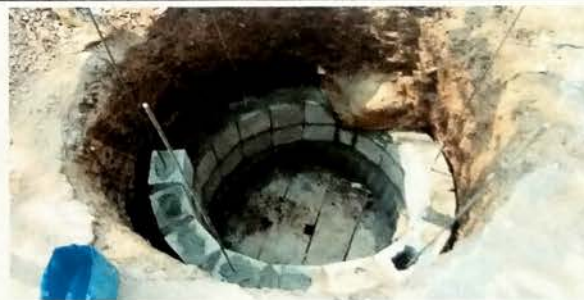
Foto 10: TRABAJOS EXTERIORES Vista de conformacion de brocal para pozo para extraccion de agua potable.

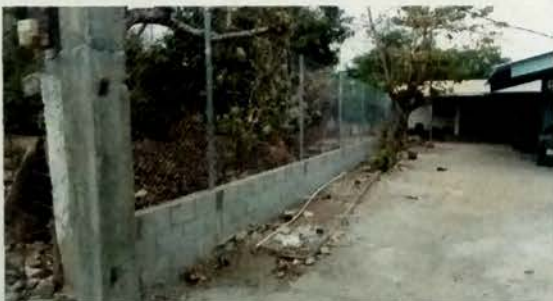
Foto 11: TRABAJOS EXTERIORES , -Vista lateral izquierda de muro de con tubo HG Y malla calibre 12.

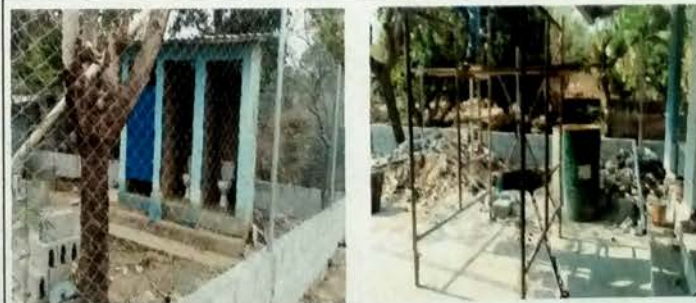
Foto 12: TRABAJOS EXTERIORES , -Vista de muro de block vista lateral derecha y frontal con tubo HG Y malla calibre 12.
