REGISTRO FOTOGRÁFICO

| DEPARTAMENTO: | SANTA ROSA | MUNICIPIO: | TAXISCO |
| NOMBRE DEL ESTABLECIMIENTO: | EORM | DIRECCIÓN DEL ESTABLECIMIENTO: | COLONIA LOMAS DE LINDORA |
| CÓDIGO DEL ESTABLECIMIENTO: | 06-09-0262-43 | FECHA DE LA INSPECCIÓN: | 24/10/2023 |

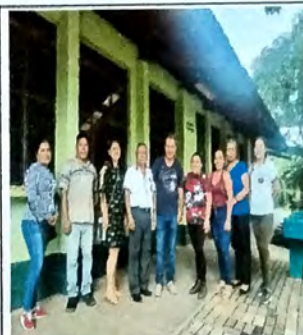
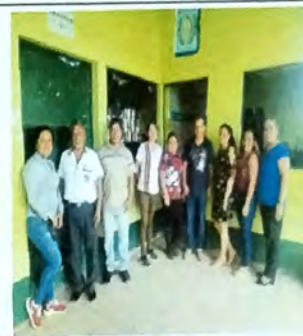
Foto 2: MODULO B Vista interna de aula y corredor con deterioro de estructura de metal y lamina doblada en pesimo estado. Sera sustituida por costaneras nuevas y lamina troquelada cal 26

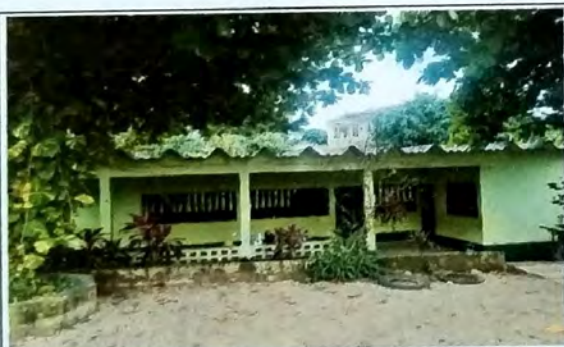
Foto 3: MODULO A Cambio de cubierta de Asbesto cemento en mal estado, se cambiara por estructura metalica y lamina troquelada cal 26. Se hara solera de corona perimetral,

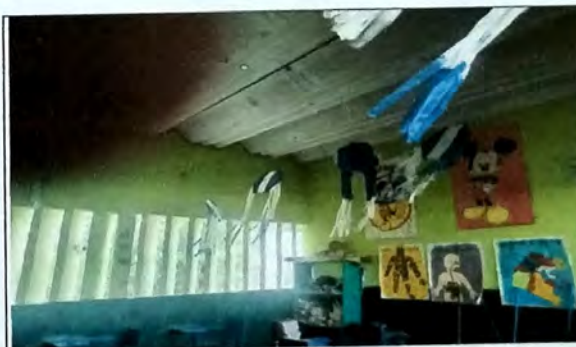
Foto 4: MODULO A Cambio de cubierta de Asbesto cemento en mal estado, se instalara estructura metalica y lamina troquelada cal 26

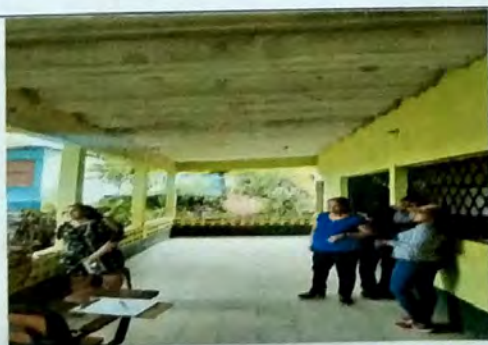
Foto 5: MODULO A Cambio de cubierta de Asbesto cemento en mal estado, se instalara estructura metalica y lamina troquelada cal 26. Se hara solera de corona perimetral

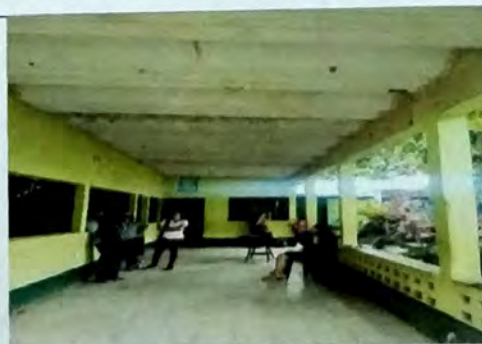
Foto 6: MODULO A Cambio de cubierta de Asbesto cemento en mal estado, se instalara por estructura metalica y lamina troquelada cal 26

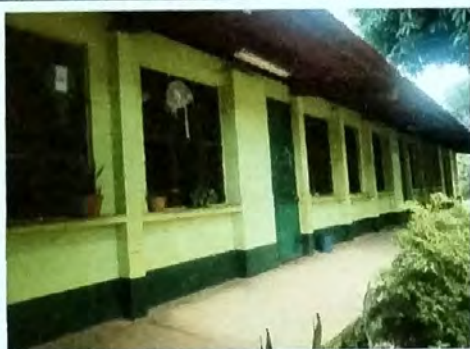
Foto 7: MODULO B Costanera de metal corroidas y lamina totalmente pandeada y rota, se sustituirá por lamina troquelada cal 26 y se dará mantenimiento a estructura de metal.

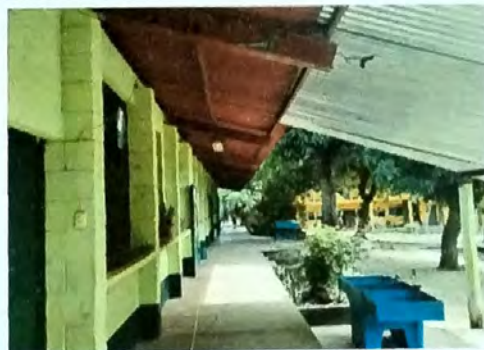
Foto 8: MODULO B Vista interna de aula y corredor con deterioro de estructura de metal y lamina doblada en pesimo estado. Se dará mantenimiento a estructura de metañ

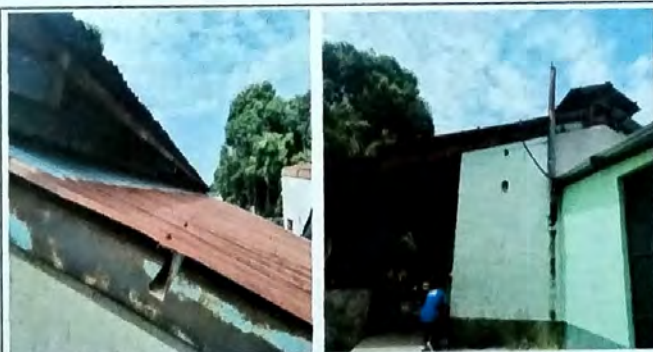
Foto 9: MODULO B Vista Lateral de modulo de aula, vista de cubierta de lamina de zinc en mal estado, se debera sustituir por lamina troquelada cal 26.

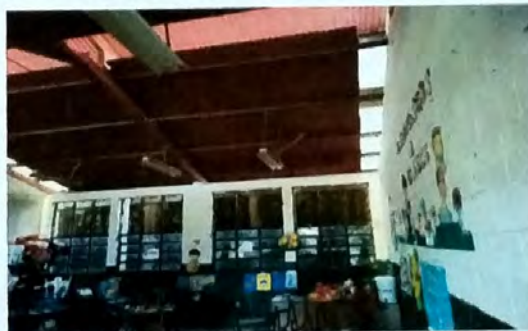
Foto 10: MODULO B Vista de corredor con lamina y costanera en mal estado.

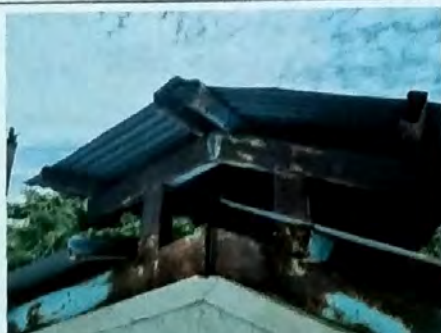
Foto 11: MODULO B Costaneras en mal estado corroidas y sustitucion de lamina de zinc en mal esado,

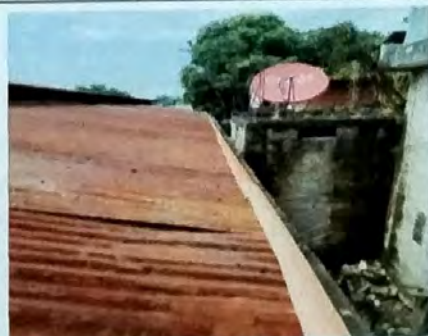
Foto 12: MODULO B Lamina de Zinc en mal estado,
