REGISTRO FOTOGRÁFICO DE AVANCE

| NOMBRE DEL ESTABLECIMIENTO: | EORM | DIRECCIÓN DEL ESTABLECIMIENTO: | COLONIA LOMAS DE LINDORA |
| CÓDIGO DEL ESTABLECIMIENTO: | 06-09-0262-43 | FECHA DE LA INSPECCIÓN: | 11/07/2024 |

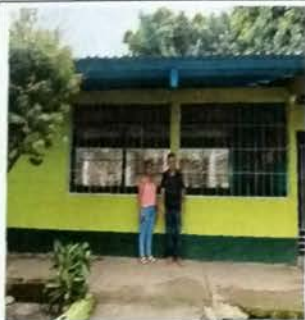
Foto 1: MODULO B Vista con integrantes de la junta escolar y Personal docente.

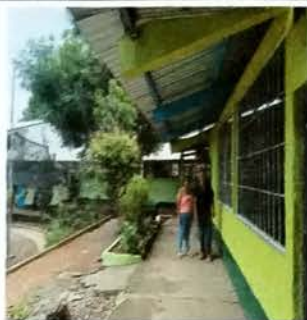
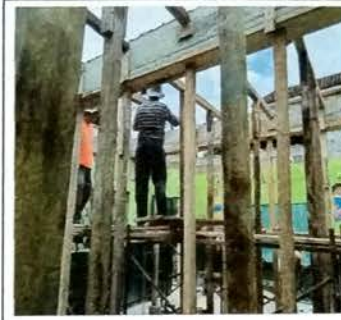
Foto 2: MODULO A Vista de parales de madera para entarimar las vigas que fueron fundidas con esperas para poder anclar tensiones y bastones de la losa.

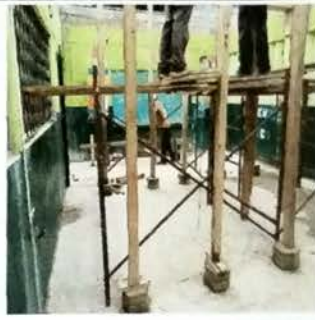
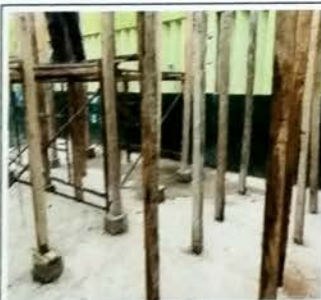
Foto 3: MODULO A Vista colocacion de paraleado para poder ensamblar la obra falsa que servira para colocar el emparrillado de la losa.

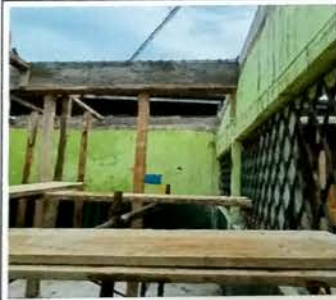
Foto 4: MODULO A Vista colocacion de paraleado para poder ensamblar la obra falsa que servira para colocar el emparrillado de la losa.

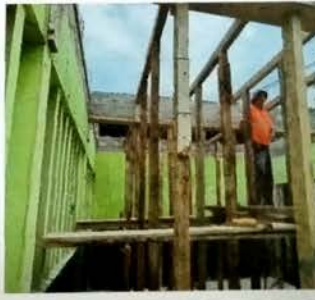
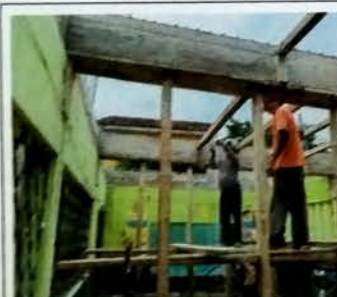
Foto 5: MODULO A Vista de parales de madera para entarimar las vigas que fueron fundidas con esperas para poder anclar tensiones y bastones de la losa.

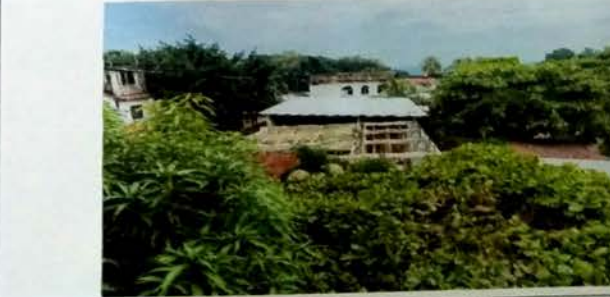
Foto 6: MODULO A Vista exterior panoramica donde se observa el area que se esta trabajando el armado de losa y el area que fue ya cubierta con lamina troquelada cal 26.

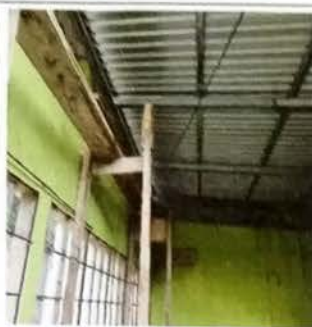
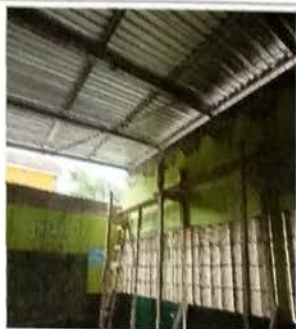
Foto 7: MODULO A Vista de AULA donde fue sustituida la cubierta de asbesto y colcoada la estructura de metal con lamina troquelada cal 26.

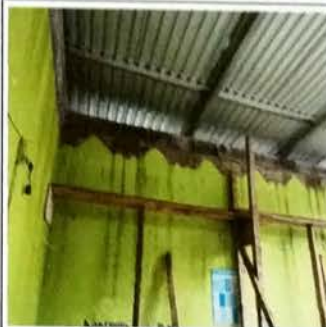
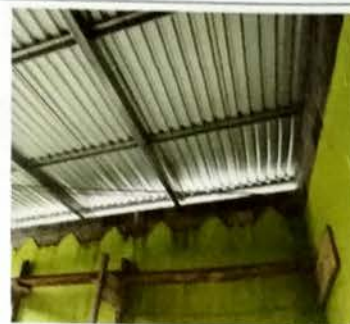
Foto 8: MODULO A Vista de AULA donde fue sustituida la cubierta de asbesto y colcoada la estructura de metal con lamina troquelada cal 26

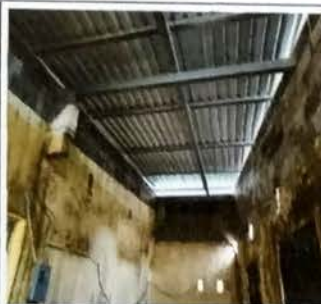
Foto 9: MODULO A area de bodega donde fue sustituida la cubierta de asbesto y colcoada la estructura de metal con lamina troquelada cal 26

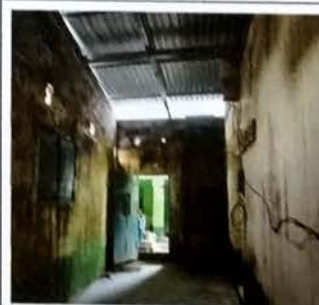
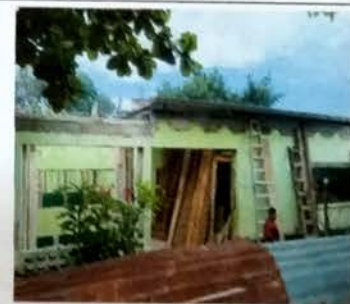
Foto 10: MODULO A del lado derecho donde fue sustituida la cubierta de asbesto y colcoada la estructura de metal con lamina troquelada cal 26, vista frontal donde se observa del lado izquierdo el area donde se esta realizando el trabajo de emparrillado para losa de concreto armado.

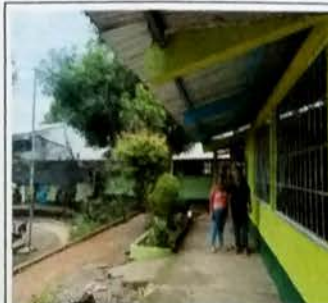
Foto 11: MODULO B Este modulo ya fue concluido dandole mantenimiento a la estructura de metal y el cambio de lamina de zinc por troquelada cal 26.

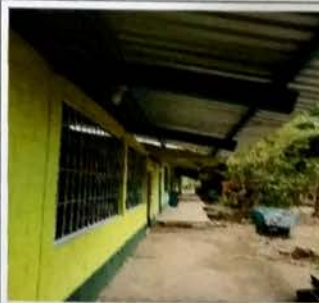
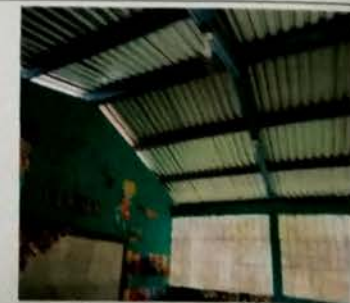
Foto 12: MODULO B Este modulo ya fue concluido dandole mantenimiento a la estructura de metal y el cambio de lamina de zinc por troquelada cal 26.
