REGISTRO FOTOGRÁFICO DE AVANCE

| DEPARTAMENTO: | SANTA ROSA | MUNICIPIO: | TAXISCO |
| NOMBRE DEL ESTABLECIMIENTO: | EORM | DIRECCIÓN DEL ESTABLECIMIENTO: | COLONIA LOMAS DE LINDORA |
| CÓDIGO DEL ESTABLECIMIENTO: | 06-09-0262-43 | FECHA DE LA INSPECCIÓN: | 30/07/2024 |

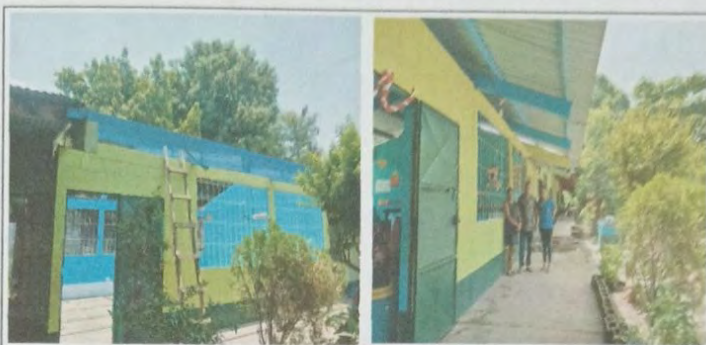
Foto 2: MODULO B Vista con integrantes de la junta escolar y Personal docente. Se cambio la cubierta existente de lamina de zinc por lamina troquelada cal 26.

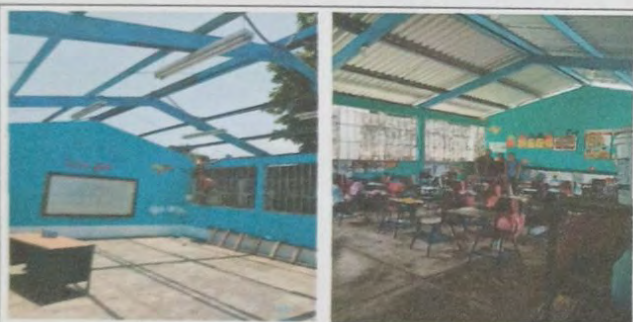
Foto 3: MODULO B Cambio de cubierta de lamina de zinc en malas condiciones por lamina troquelada cal 26.

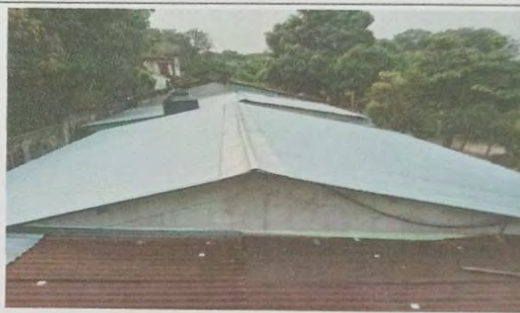
Foto 4: MODULO B Vista exterior de la cubierta en aula ya finalizada.

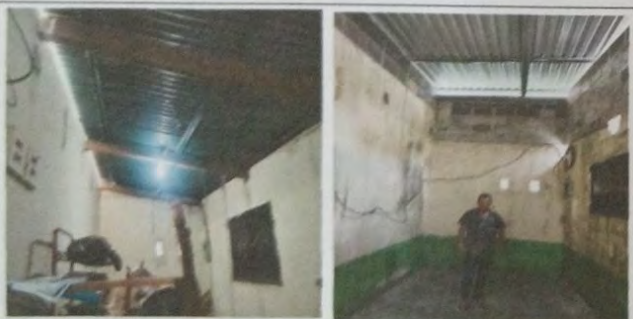
Foto 5: MODULO A Vista interior de area para bodega donde se cambio cubierta de lamina de zinc en mal estado por lamina troquelada cal 26,+ cambio estructua de metal.

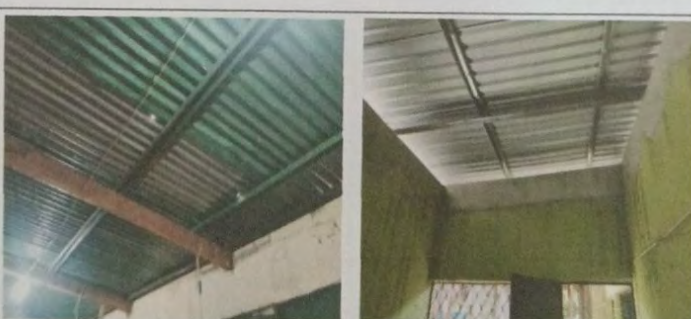
Foto 6: MODULO A Vista interior de espacio para direccion, donde se cambio cubierta de lamina de zinc en mal estado por lamina troquelada cal 26.+ cambio estructua de metal.

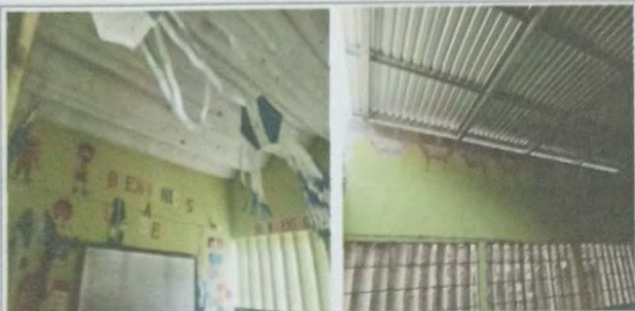
Foto 7: MODULO A Vista interior de aula donde se cambio la cubierta de asbesto por cubierta a base de estructura de metal y lamina troquelada cal 26.

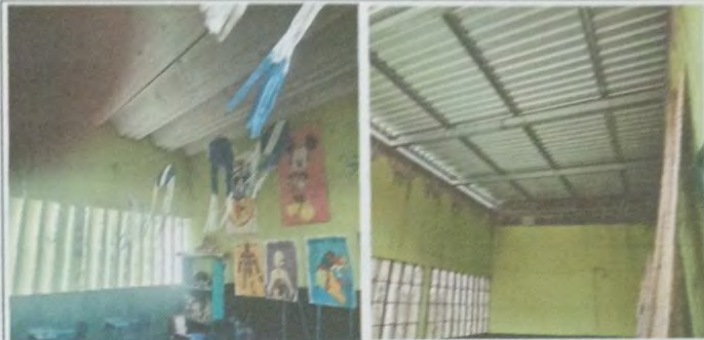
Foto 8: MODULO A Vista interna de AULA se cambio la cubierta de asbesto por cubierta a base de estructura de metal y lamina troquelada cal 26.

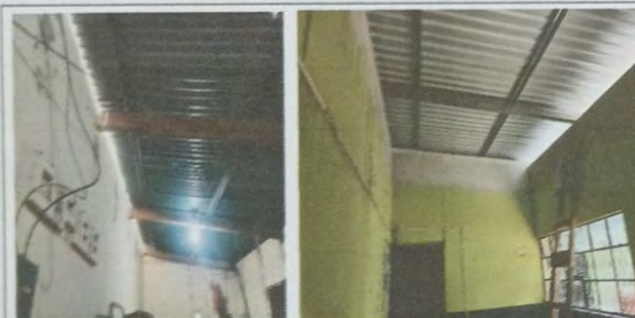
Foto 9: MODULO A Vista interna de direccion donde se cambio la estructura de metal y lamina de zinc por estructura nueva y lamina troquelada cal 26

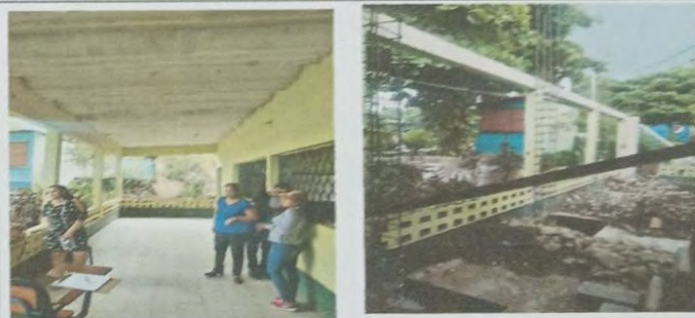
Foto 10: .Vista de AULA proceso de cambio de cubierta de asbesto por losa de concreto previo a esto se esta reforzando muros con columnas y zapatas.

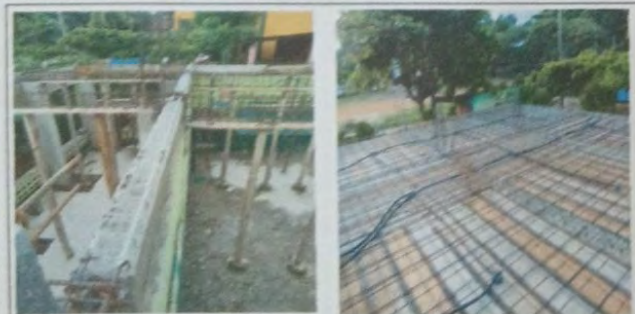
Foto 11: MODULO A Vista aerea donde se puede apreciar el area de terraza ya con arandura de refuerzo No 3 colocada, así mismo la ducteria de 3/4 pig para es sistema electrico.

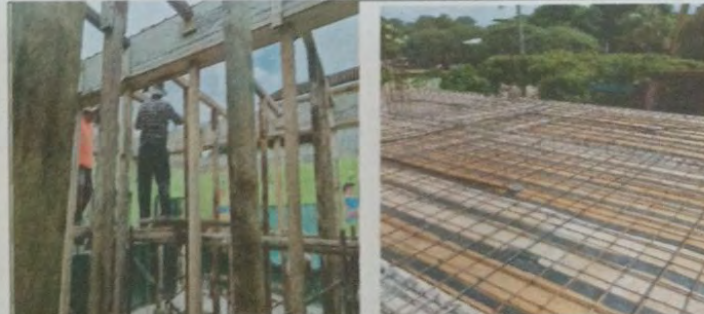
Foto 12: MODULO A Vista aerea donde se puede apreciar el area de terraza ya con arandura de refuerzo No 3 colocada, así mismo la ducteria de 3/4 pig para es sistema electrico.

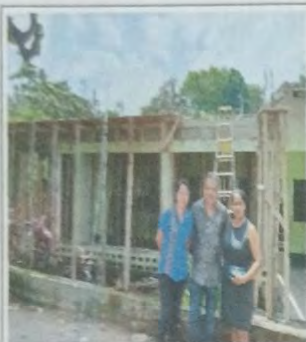
Foto 13: MODULO A Vista de AULA. En compañía de presidenta de OPF y de directora del plantel escolar, así mismo vista de armado de losa con el refuerzo ya colocado.

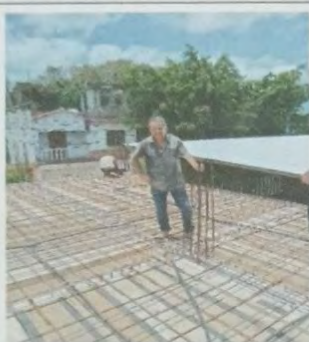
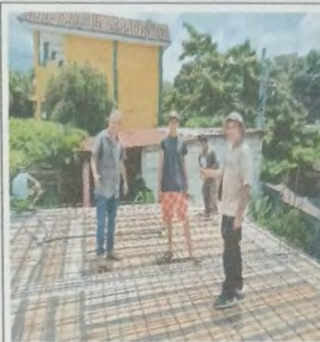
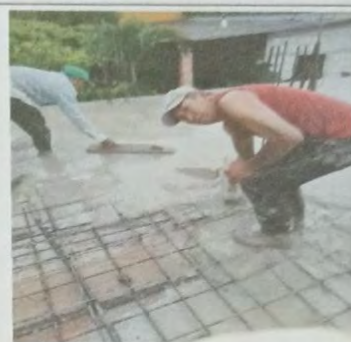
Foto 14: MODULO A Vista de AULA se está trabajando en el armado de la losa, se revisa el desarrollo de bastones, en general la conformación de la canasta estructural por paneles de apoyo. Está en proceso de fundición dando el espaciamiento de el concreto sobre la armadura.

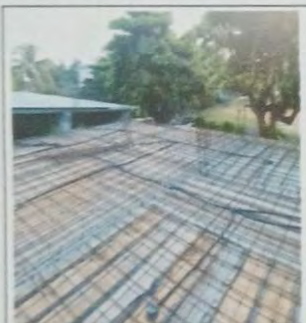
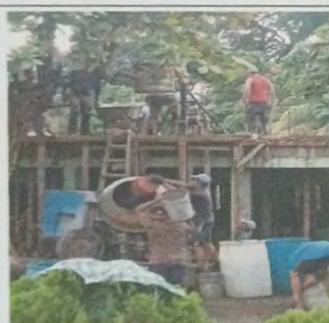
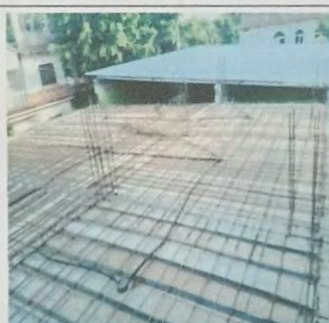
Foto 15: MODULO A Se puede apreciar ya la armadura conformada con hierro No 3 y No 4 para colocación de esperas para futuras gradas. Vista del proceso de fundición donde se está utilizando la concretara para realizar el terciado adecuado.

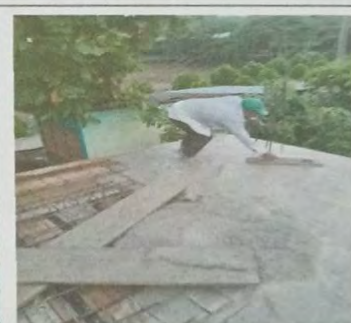
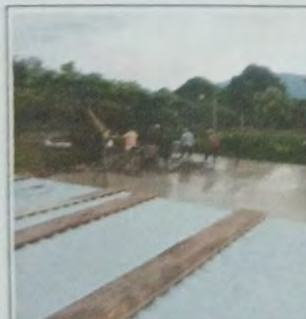
Foto 16: MODULO A Vista de colocación de refuerzo en el armado de losa y colocación de ductería para instalación eléctrica, con las cajas octogonales colocadas en puntos estratégicos para mejor distribución de iluminación. Vista de conformación de mezcla para darle el acabado final.

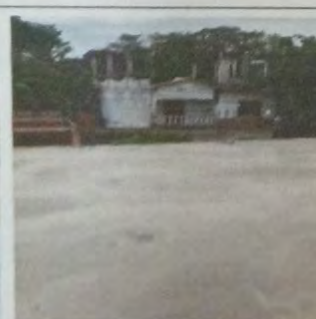
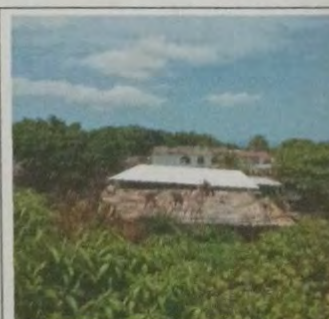
Foto 17: MODULO A Vista de proceso de fundición de losa, con cuadrilla de personas. Vista de superficie ya aplicada en concreto con acabado final.

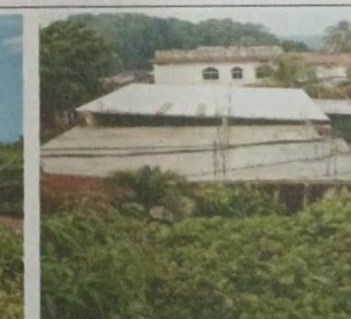
Foto 18: MODULO A Vista aérea donde se puede apreciar el área de terraza ya aplicada la fundición y el acabado respectivo. Con ello se finaliza este remozamiento al 100%.
