SITUACIÓN DEFICIENCIAS DETERMINADAS

| DEPARTAMENTO: | SANTA ROSA | MUNICIPIO: | SANTA MARIA IXHUATAN |
| NOMBRE DEL ESTABLECIMIENTO: | ESCUELA OFICIAL RURAL MIXTA | DIRECCIÓN DEL ESTABLECIMIENTO: | CASERIO LAS PAVAS |
| CÓDIGO DEL ESTABLECIMIENTO: | 06-10-0331-43 | FECHA: | 28/10/2024 |

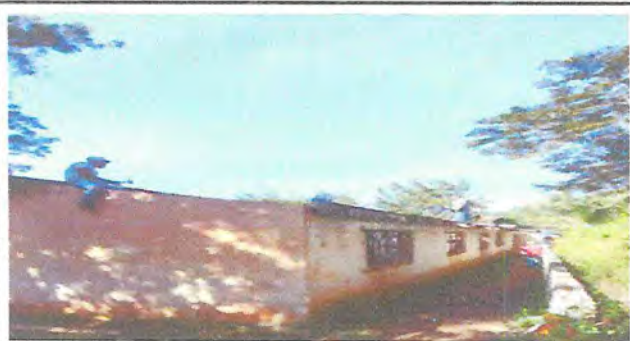
Foto 1: Desmantelado del techo

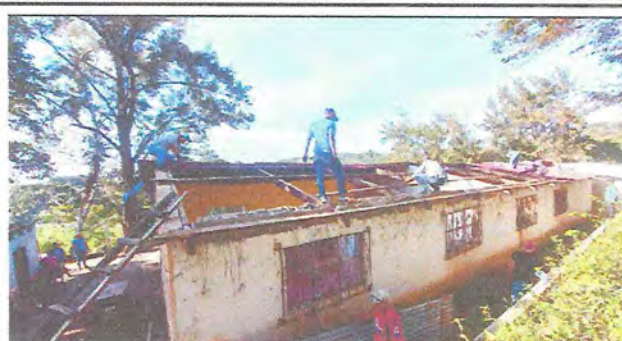
Foto 2: Desmantelado del techo

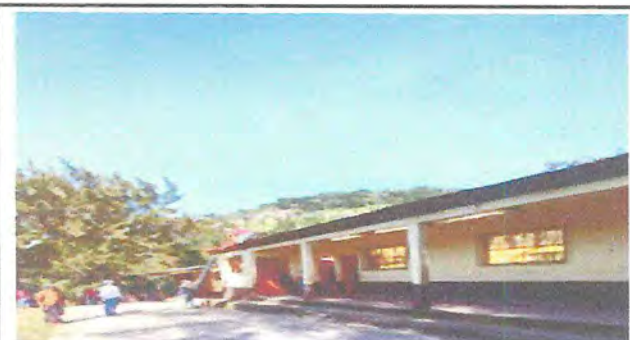
Foto 3: Desmantelado del techo

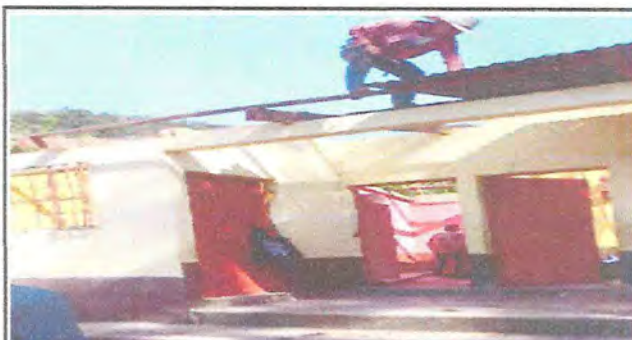
Foto 4: Desmantelado del techo

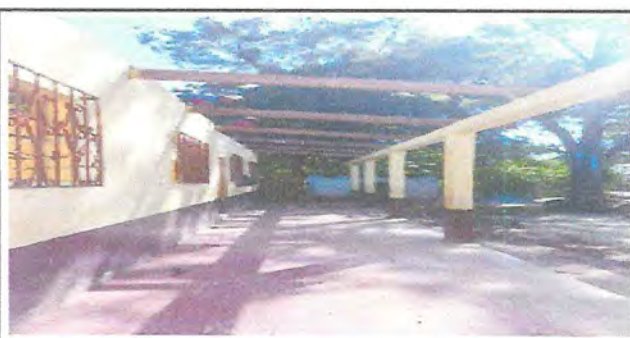
Foto 5: Desmantelado de estructura del techo de corredor

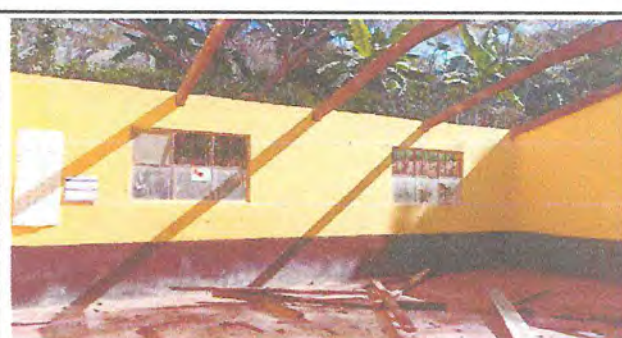
Foto 6: Desmantelado de estructura del techo de aula

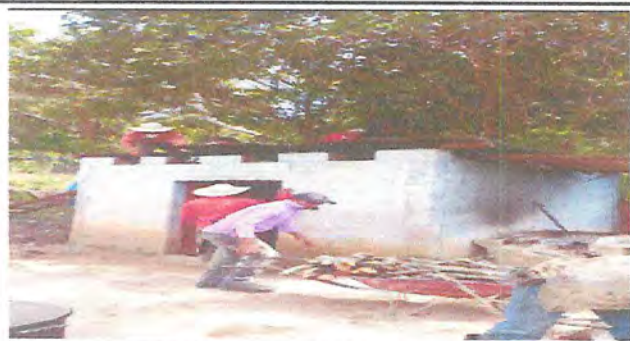
Foto13: Desmantelado de estructura de cocina

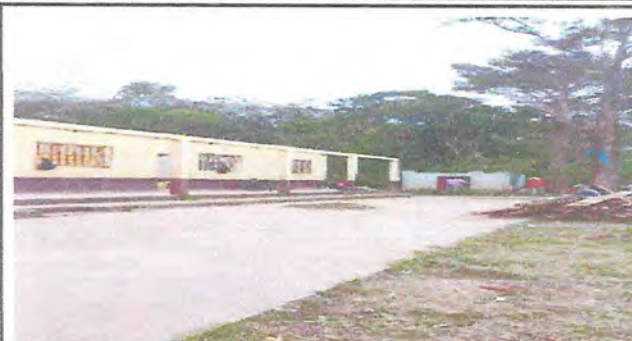
Foto 14: Desmantelado del techo de la Escuela

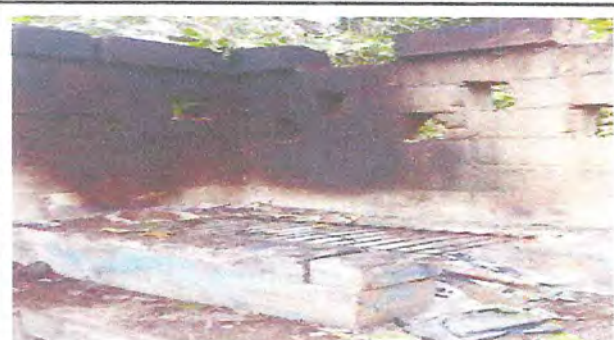
Foto 15: Desmantelado de plancha

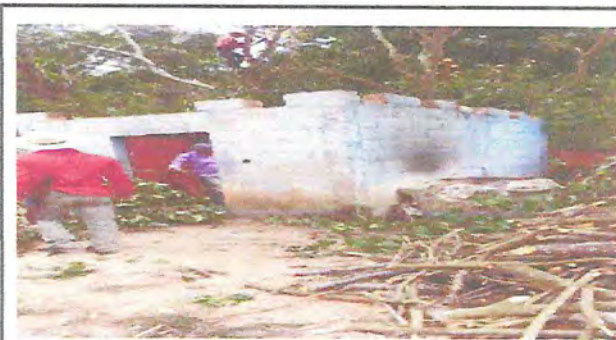
Foto 16: Cocina desmantelada

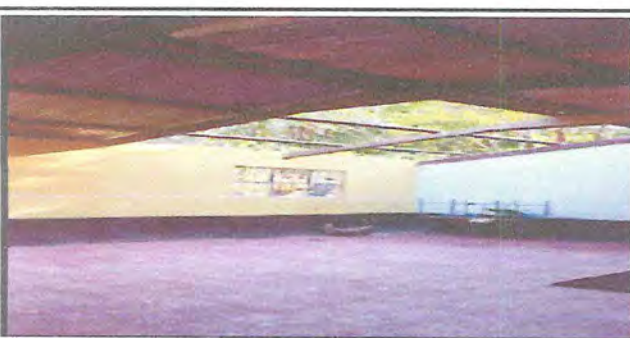
Foto 17: Desmantelado techo de aula

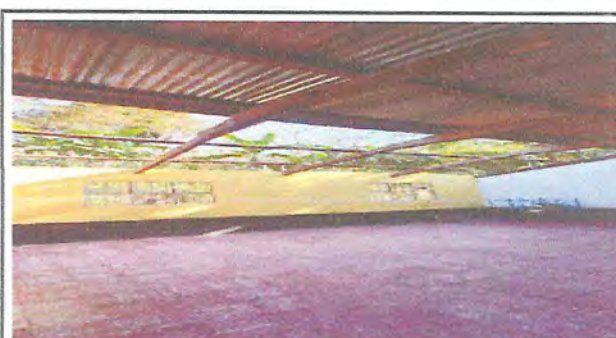
Foto 18: Desmantelado techo de aula
