REGISTRO FOTOGRÁFICO  
PROGRAMA DE MANTENIMIENTO DE EDIFICIOS ESCOLARES PÚBLICOS

SITUACIÓN DEFICIENCIAS DETERMINADAS

| NOMBRE DEL ESTABLECIMIENTO: | Escuela Oficial Rural Mixta | DIRECCIÓN DEL ESTABLECIMIENTO: | Caserío la Joya, Aldea San Sebastian |
| CÓDIGO DEL ESTABLECIMIENTO: | 06-13-0011-43 | FECHA: | 22 de marzo de 2024 |

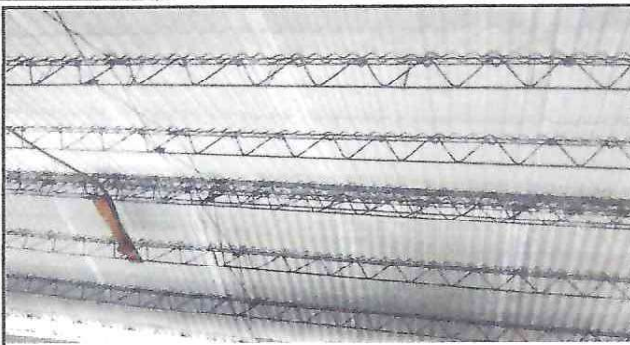
1 la lamina por el tiempo tiene pequeños agujeros y la estructura esta dañada por el tiempo de uso

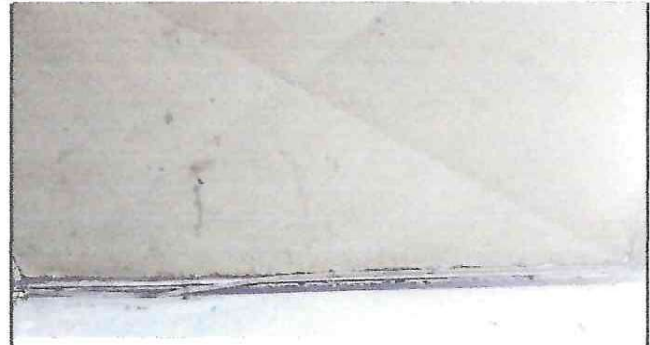
2. las puertas por el tiempo se picaron, se desanivelaron y por causas de la delincuencia se quedaron sin llaves

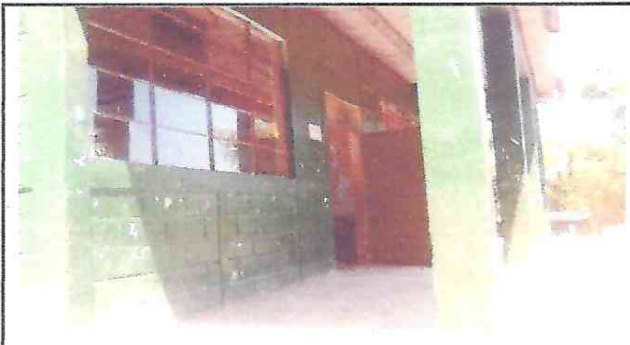
3. la pintura por el tiempo se a deteriorado y un color no es agradable a la vista de los alumnos

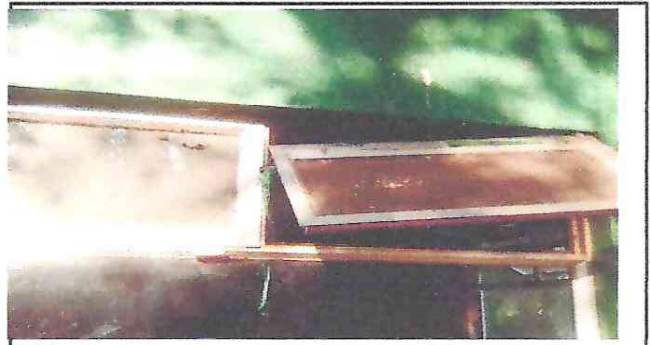
foto. 4: las ventanas por el uso y pesor se arrancaron quedando inviables.

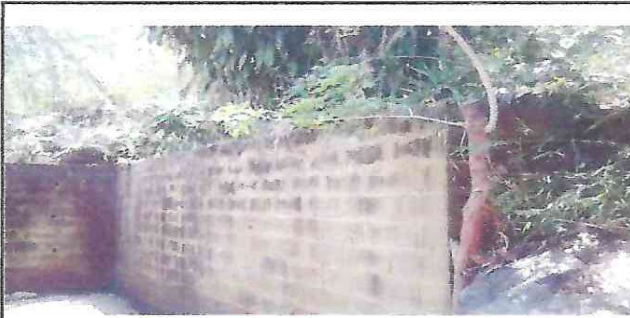
foto 5 . muros necesitan pintura y continuación con la maya para su circulación total

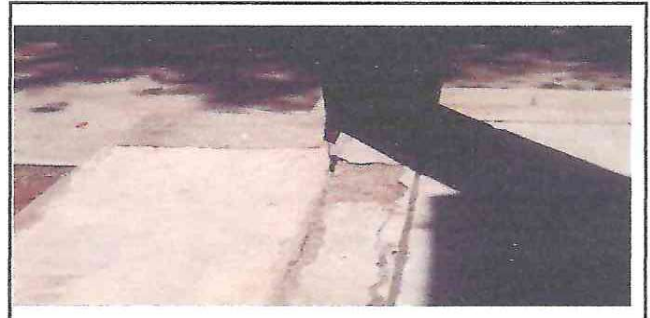
Foto 6: La estructura presenta grietas.
