REGISTRO FOTOGRÁFICO DE AVANCE

| DEPARTAMENTO: | SANTA ROSA | MUNICIPIO: | PUEBLO NUEVO VIÑAS |
| NOMBRE DEL ESTABLECIMIENTO: | EORM | DIRECCIÓN DEL ESTABLECIMIENTO: | CASERIO BELICE ALDEA EL CUJE |
| CÓDIGO DEL ESTABLECIMIENTO: | 06-13-0014-43 | FECHA DE LA INSPECCIÓN: | 17/05/2024 |

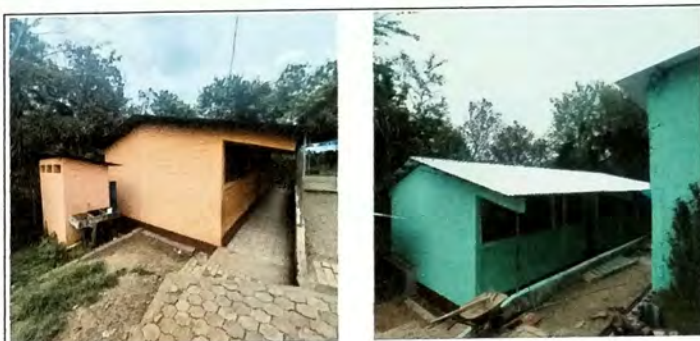
Foto 2: Vista MODULO A cambio de cubierta de lamina de zinc por lamina troquelada cal 26.

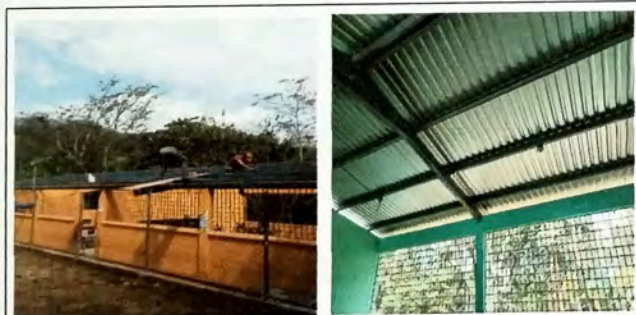
Foto 3: Vista interna MODULO A cambio de cubierta de lamina de zinc por lamina troquelada cal 26.

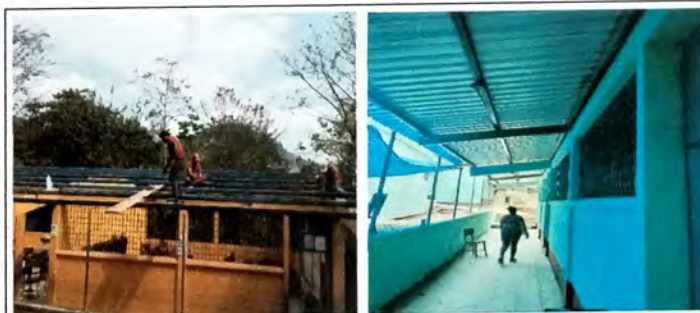
Foto 4: Vista corredor MODULO A cambio de cubierta de lamina de zinc por lamina troquelada cal 26.

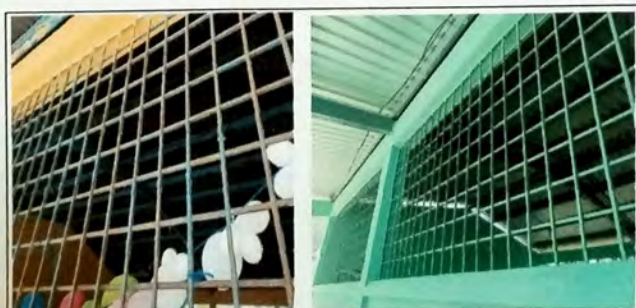
Foto 5: Vista interna MODULO A mantenimiento a balcones de metal

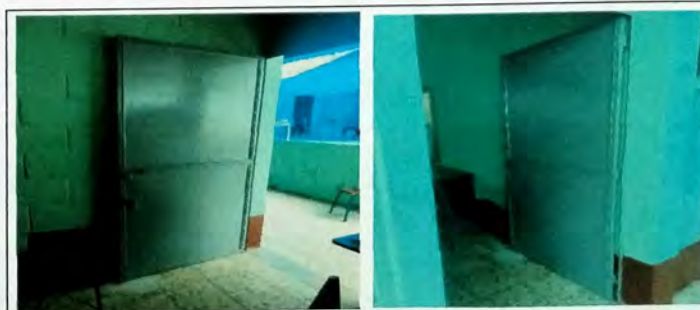
Foto 6: Vista interna MODULO A mantenimiento a puertas de metal de aulas.

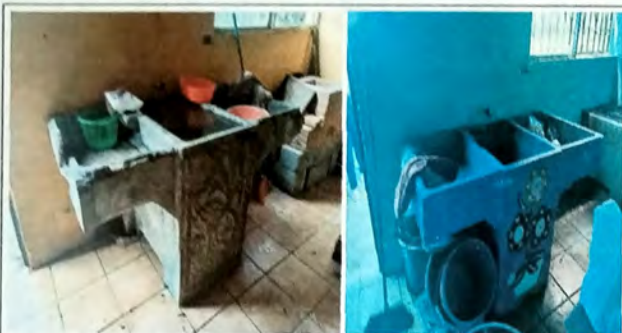
Foto 7: MODULO B area de cocina, sustitucion de pila de concreto.

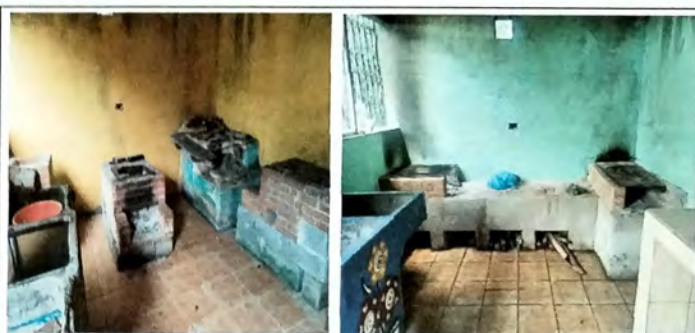
Foto 8: MODULO B remozamiento de poyeton con rejilla

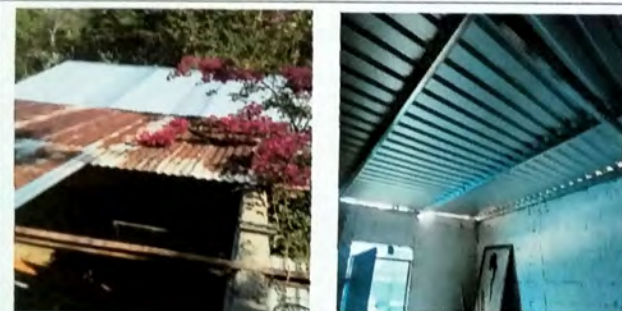
Foto 9: MODULO C Vista interna de aula cambio de lamina de zinc por lamina troquelada cal 26.

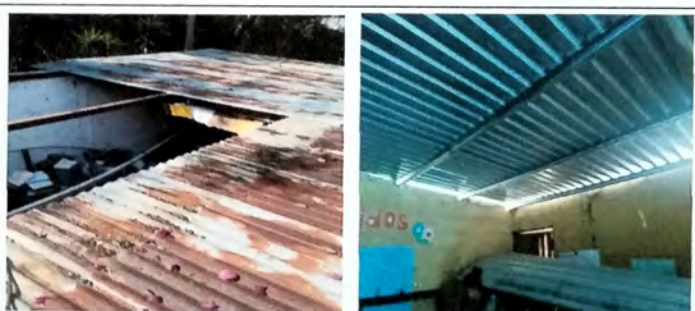
Foto 10: MODULO C Vista interna de aula cambio de lamina de zinc por lamina troquelada cal 26.

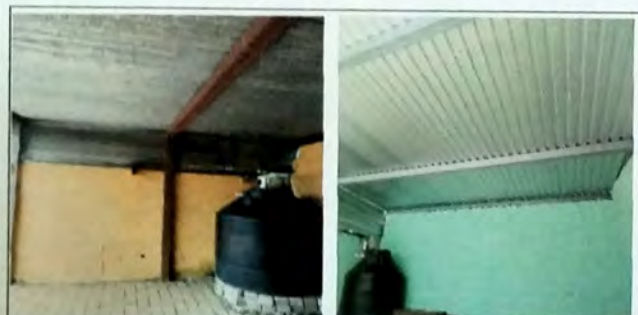
Foto 11: VISTA DE ESCENARIO cambio de lamina de zinc por lamina troquelada cal 26.

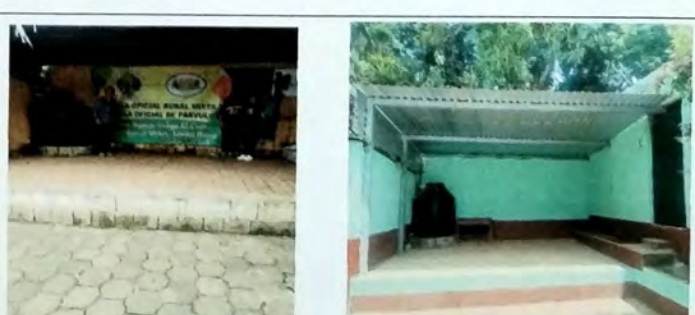
Foto 12: Vista Frontal de escenario cambio de lamina de zinc por lamina troquelada cal 26.

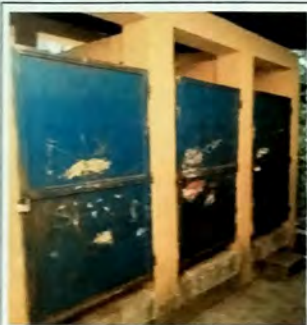
Foto 13: MODULO D cambio de puertas de metal y sustitucion de lamina de zinc por lamina troquelada cal 26.

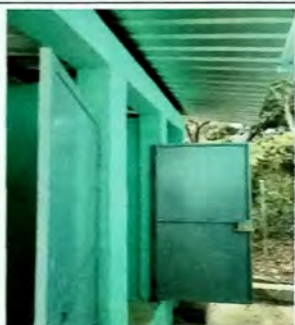
Foto 14: Sutipcion de porton de metal por porton de metal nuevo.

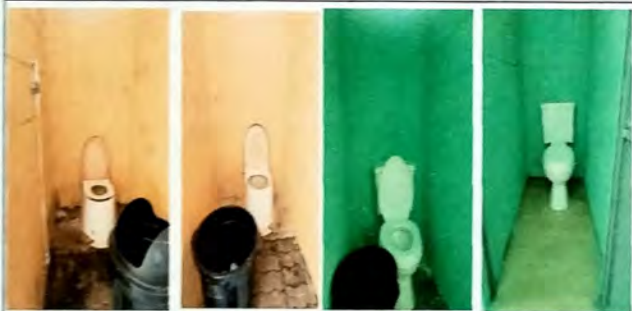
Foto 16: MODULO D vista de servicios sanitarios, cambio de estructura de metal en malas condiciones por metal, y cambio de lamina troquelada cal 26. Elaboracion de lavamanos de concreto con azulejo y griferia nueva.

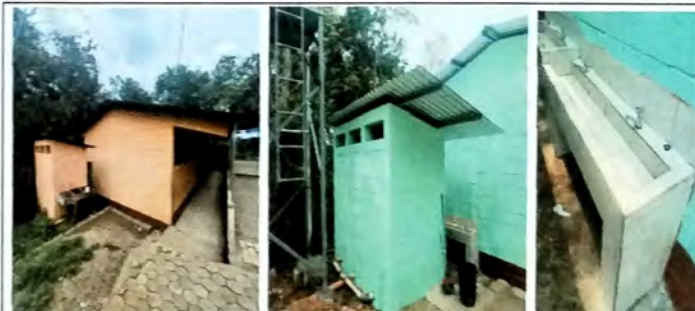
Foto 17: VISTA DE torre de metal para sosten de deposito para almacenamiento de agua potable.
