REGISTRO FOTOGRÁFICO DE AVANCE

| DEPARTAMENTO: | SANTA ROSA | MUNICIPIO: | PUEBLO NUEVO VIÑAS |
| NOMBRE DEL ESTABLECIMIENTO: | EORM | DIRECCIÓN DEL ESTABLECIMIENTO: | CASERIO BELICE ALDEA EL CUJE |
| CÓDIGO DEL ESTABLECIMIENTO: | 06-13-0014-43 | FECHA DE LA INSPECCIÓN: | 30/05/2024 |

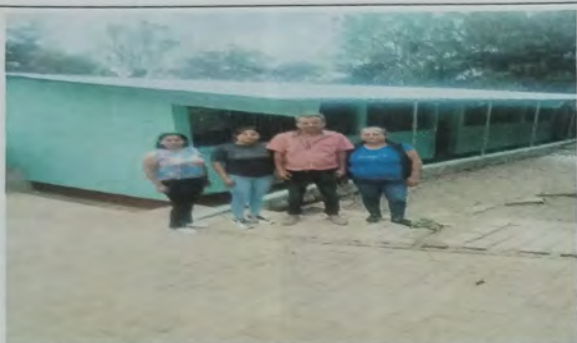
Foto 1: VISTA MODULO A con presenecia de directora del plantel escolar y presidenta de OPF.

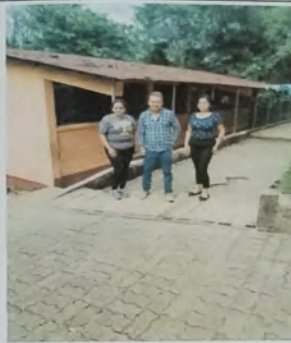
Foto 2: Vista de MODULO A cambio de cubierta de lamina de zinc por lamina troquelada cal 26

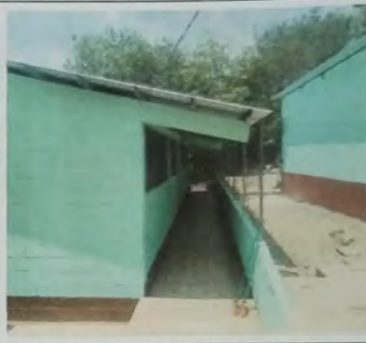
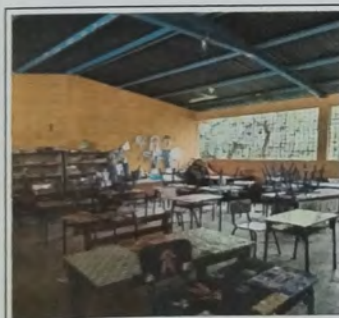
Foto 3: Vista de MODULO A cambio de cubierta de lamina de zinc por lamina troquelada cal 26

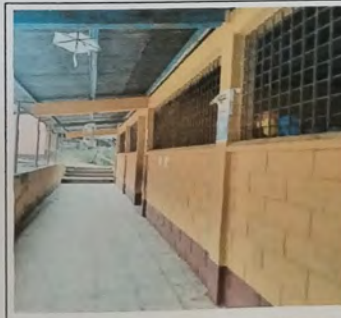
Foto 4: Vista de MODULO A cambio de cubierta de lamina de zinc por lamina troquelada cal 26. Mantenimiento de balcones de metal.

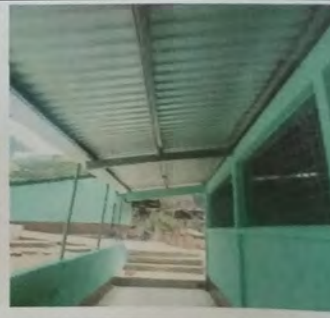
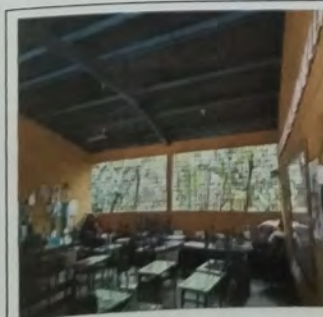
Foto 5: Vista de MODULO A cambio de cubierta de lamina de zinc por lamina troquelada cal 26. Mantenimiento de balcones de metal.

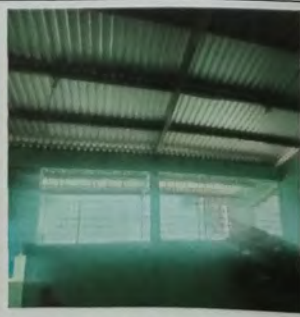
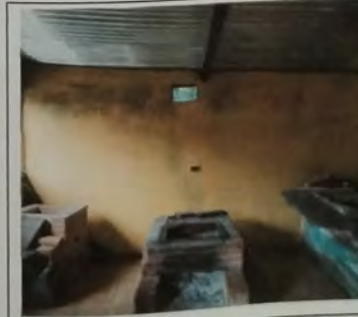
Foto 6: VISTA MODULO B construccion de poyeton en area de cocina.

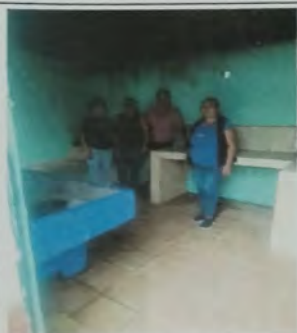
Foto 7: VISTA MODULO B Vista de mueble de concreto con azulejo

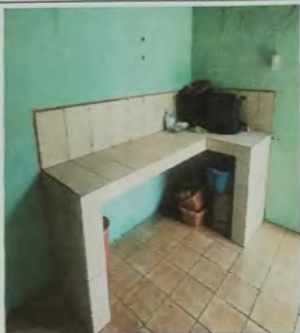
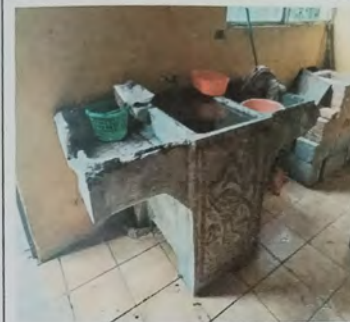
Foto 8: MODULO B COCINA sustitucion de pila de concreto.

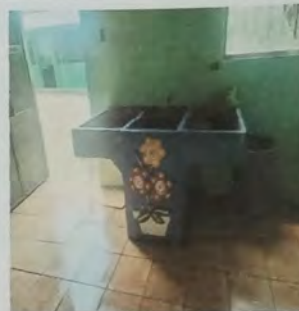
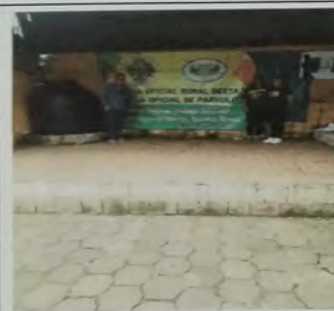
Foto 9: VISTA DE ESCENARIO cambio de cubierta de lámina de zinc por lámina troquelada cal 26. + mantenimiento de estructura de metal.

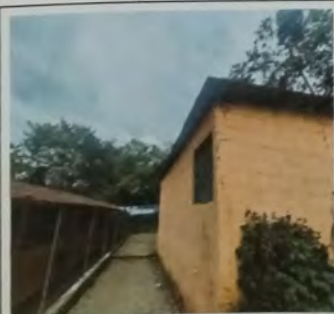
Foto 11: VISTA MODULO C cambio de estructura de madera en pesimas condiciones por estructura de metal, cambio de cubierta de lámina de zinc por cubierta de lámina troquelada cal 26. + pintura en muros.

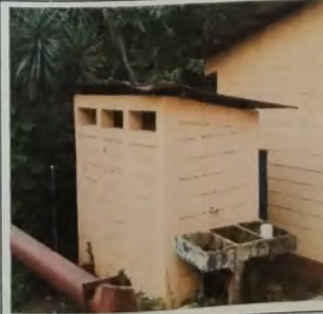
Foto 12: VISTA MODULO D servicio sanitario, cambio de cubiera de estructura de madera por estructura de metal así mismo se cambio la cubierta de lámina de zinc por lámina troquelada cal 26. + pintura en muros.

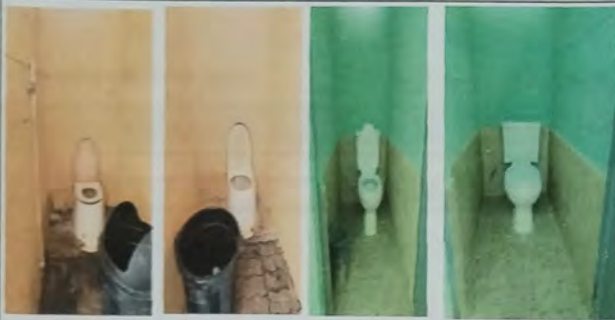
Foto 13: VISTA MODULO D servicios sanitarios , sustitucion de servicios sanitarios + instalacion de azulejo.

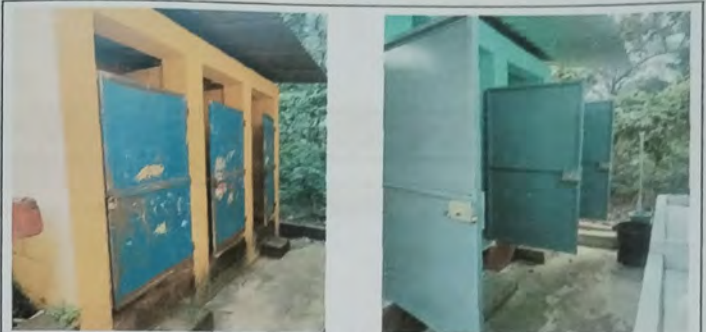
Foto 14: MODULO D servicios sanitario sustitucion de puertas de metal en mal estado

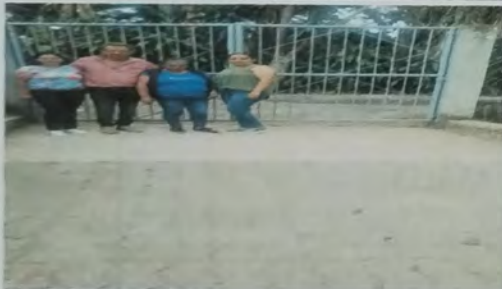
Foto 15: Vista puerta de ingreso totalmente nueva

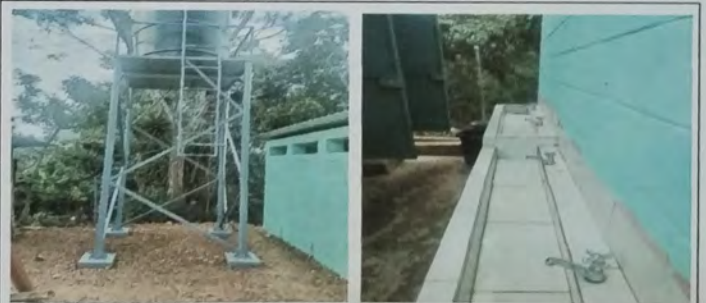
Foto 16: vista de Torre de METAL para sostener deposito plastico para depositar agua potable. Vista de lavamanos de concreto con instalacion de agua potable y grifos.

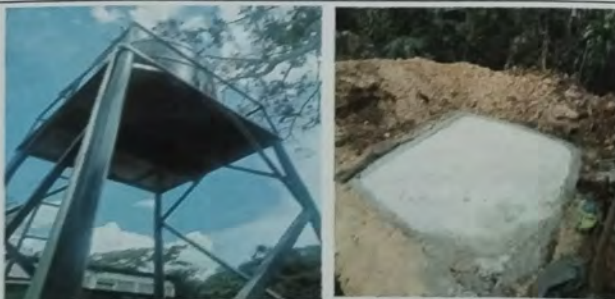
Foto 17: Vista de torre metalica para deposito de agua potable, vista de base de concreto para fosa septica.

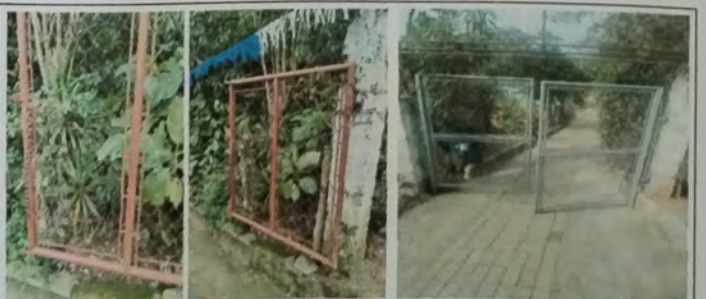
Foto 18: VISTA de porton sustitucion de puerta de metal que esta al ingreso sobre la calle principal.
