REGISTRO FOTOGRÁFICO DE AVANCE

| DEPARTAMENTO: | SANTA ROSA | MUNICIPIO: | PUEBLO NUEVO VIÑAS |
| NOMBRE DEL ESTABLECIMIENTO: | EORM | DIRECCIÓN DEL ESTABLECIMIENTO: | ALDEA EL PESCADOR |
| CÓDIGO DEL ESTABLECIMIENTO: | 06-13-0371-43 | FECHA DE LA INSPECCIÓN: | 20/05/2024 |

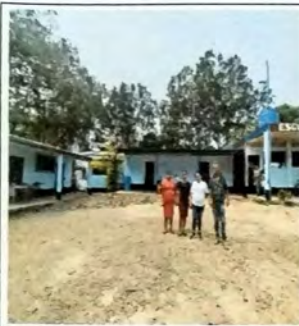
Foto1: Vista Modulo de cocina con directora del plantel escolar y presidenta de la OPF.

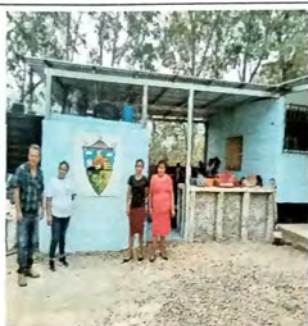
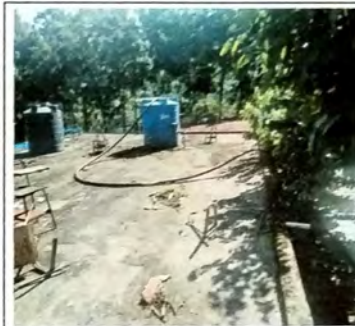
Foto 2: MODULO A Vista de losa que fue aplicado mezclon e impermeabilizante.

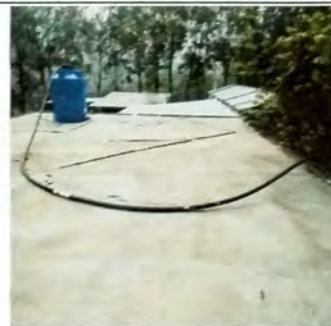
Foto 3: MODULO B Vista exterior. Se sustituyo la cubierta de lamina de zinc por lamina troquelada cal 26. Se le dio mantenimiento a las costaneras de metal.

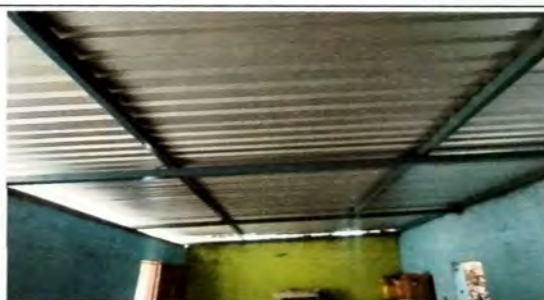
Foto 4: MODULO B Vista interior. Se sustituyo la cubierta de lamina de zinc por lamina troquelada cal 26. Se le dio mantenimiento a las costaneras de metal.

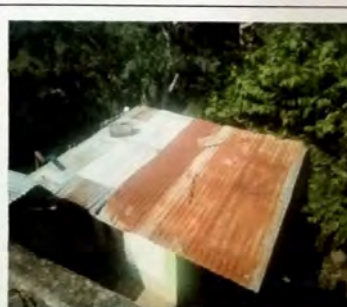
Foto 6: MODULO D Sustitucion de cubierta de lamina de zinc por lamina troquelada cal 26.

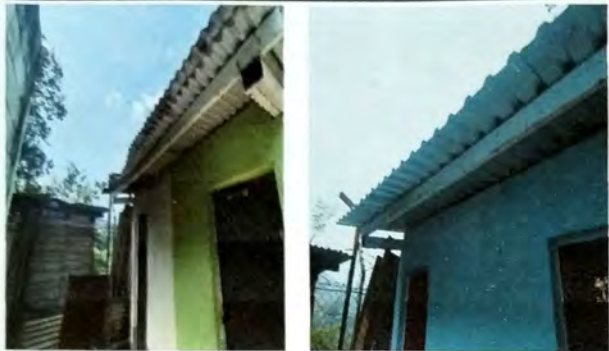
Foto 7: MODULO D Sustitucion de cubierta de lamina de zinc por lamina troquelada cal 26. Se sustituyo las costaneras de madera por costaneras de metal. Se aplico Pintura en muros exteriores.

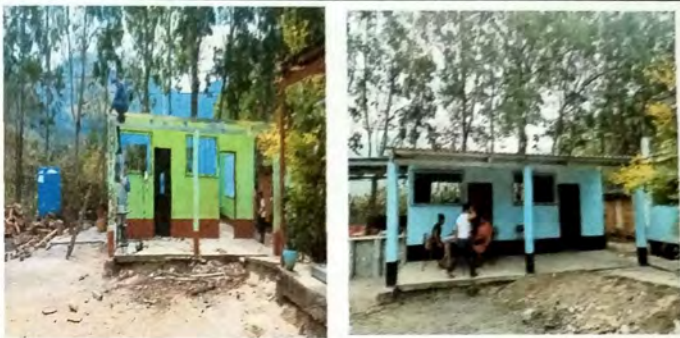
Foto 8: MODULO AULA, SITUADO A LA PAR DE LA COCINA Sustitucion de cubierta de lamina de zinc por lamina troquelada cal 26. Se sustituyo las costaneras de madera por costaneras de metal. Se aplico Pintura en muro exterior.

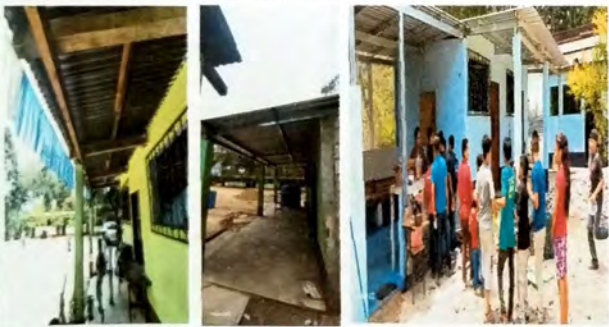
Foto 9: MODULO AULA, SITUADO A LA PAR DE LA COCINA Sustitucion de cubierta de lamina de zinc por lamina troquelada cal 26. Se sustituyo las costaneras de madera por costaneras de metal.

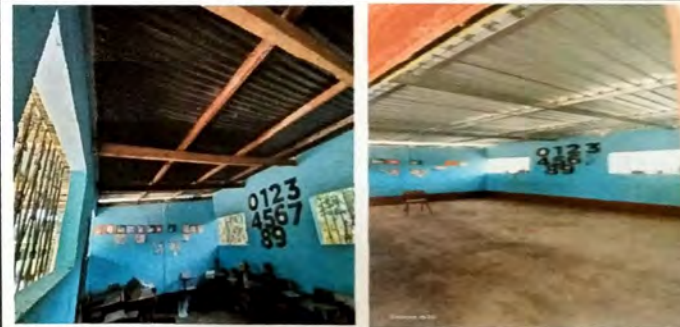
Foto 10: MODULO AULA, SITUADO A LA PAR DE LA COCINA Sustitucion de cubierta de lamina de zinc por lamina troquelada cal 26. Se sustituyo las costaneras de madera por costaneras de metal.

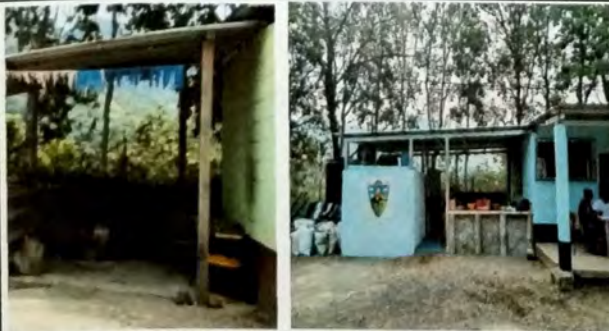
Foto 11: MODULO E COCINA ya remozada.

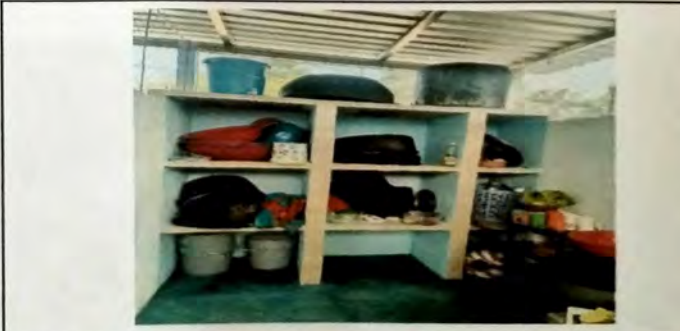
Foto 12: MODULO DE COCINA, Vista de base de concreto con revestida de azulejo

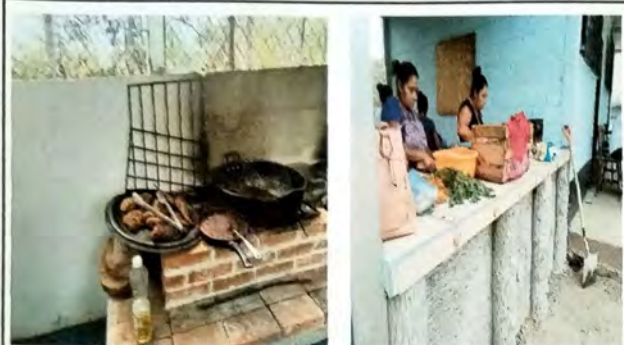
Foto 13: MODULO DE COCINA Vista exterior base de concreto al frente del modulo, con revestimiento de azulejo y tallado al frente.

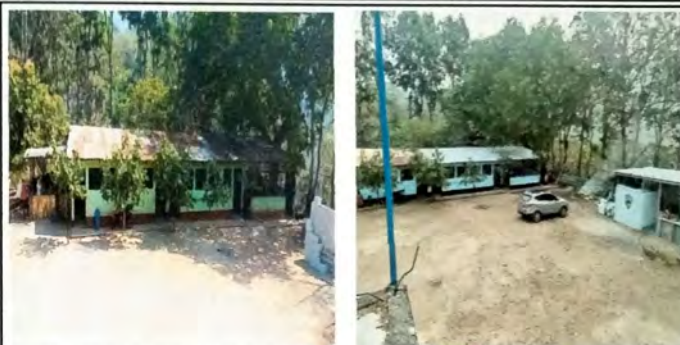
Foto 14: MODULO AULA A LA PAR DE MODULO DE PRE PRIMARIA. Se le dio mantenimiento a y estructura de metal y se sustituyo la lamina de zinc por lamina troquelada cal 26.

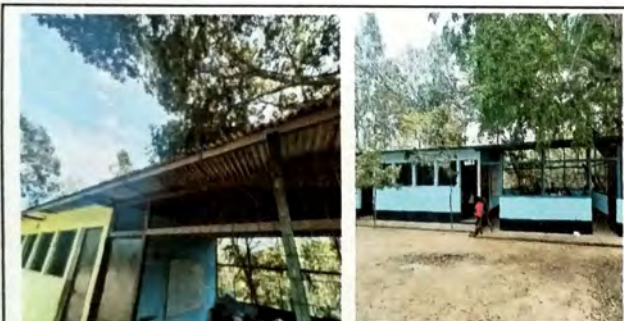
Foto 15: MODULO AULA A LA PAR DE MODULO DE PRE PRIMARIA. Vista Frontal Se le dio mantenimiento a y estructura de metal y se sustituyo la lamina de zinc por lamina troquelada cal 26.se aplico pintura en modulo.

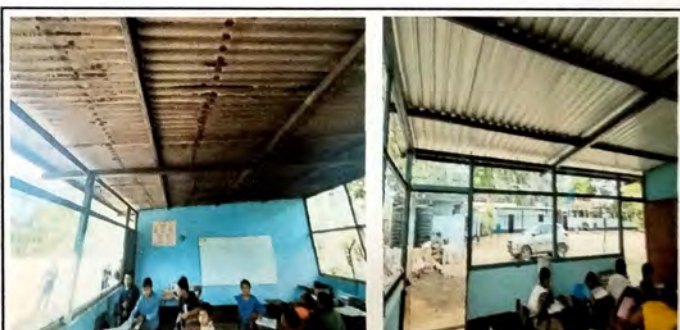
Foto 16: MODULO AULA A LA PAR DE MODULO DE PRE PRIMARIA. Vista Interior Se le dio mantenimiento a y estructura de metal y se sustituyo la lamina de zinc por lamina troquelada cal 26.Se aplico pintura en muros.

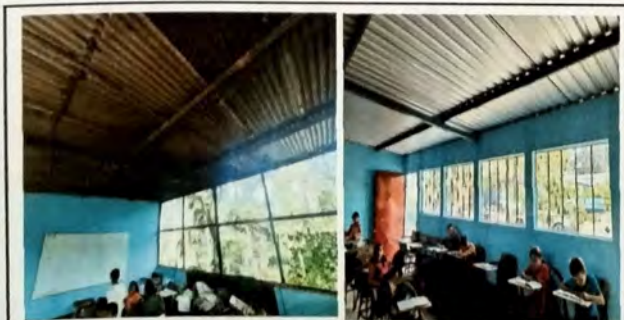
Foto 17: MODULO AULA A LA PAR DE MODULO DE PRE PRIMARIA. Vista Interior Se le dio mantenimiento a y estructura de metal y se sustituyo la lamina de zinc por lamina troquelada cal 26.

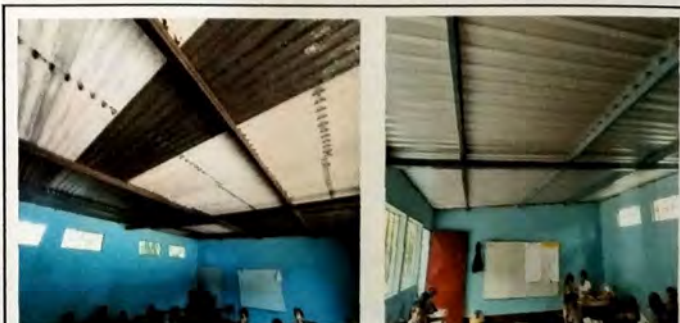
Foto 18: MODULO AULA A LA PAR DE MODULO DE PRE PRIMARIA. Vista Interior Se le dio mantenimiento a y estructura de metal y se sustituyo la lamina de zinc por lamina troquelada cal 26.
