REGISTRO FOTOGRÁFICO DE AVANCE

| NOMBRE DEL ESTABLECIMIENTO | EORM J.M. Federico Keller | DIRECCIÓN DEL ESTABLECIMIENTO | ALDEA LAS JOYAS DE SAN NICOLAS |
| CÓDIGO DEL ESTABLECIMIENTO | 06-13-0373-43 | FECHA DE LA INSPECCIÓN | 20/05/2024 |

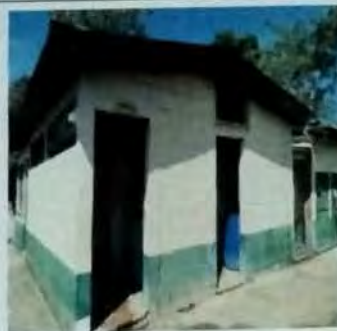
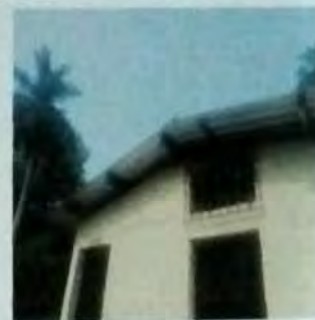
Foto 2: VISTA MODULO D SERVICIOS SANITARIOS. Cambio de estructura de metal en mal estado por estructura de metal a base de costaneras. Cambio de lamina de zinc por lamina troquelada cal 26.

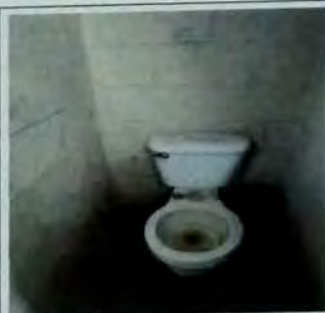
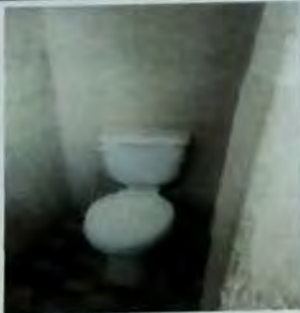
Foto 3: VISTA MODULO D SERVICIOS SANITARIOS Sustitucion de sanitarios en mal estado

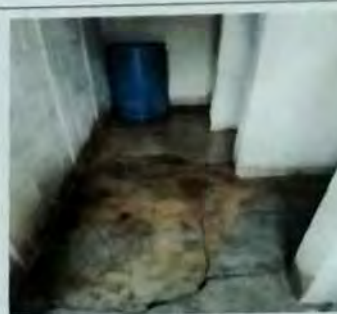
Foto 4: VISTA MODULO D SERVICIOS SANITARIOS Suministro e instalacion de piso ceramico.

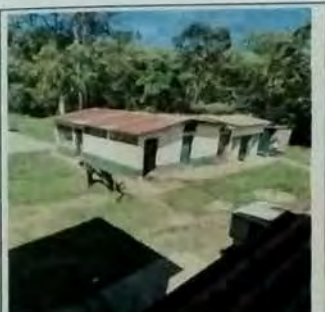
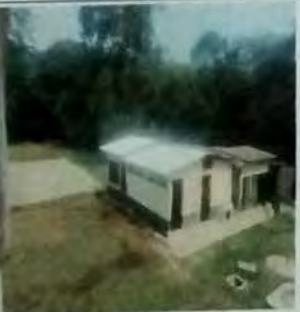
Foto 5: MODULO DE SERVICIOS SANITARIOS Y COCINA. Cambio de estructura de metal en mal estado por estructura de metal a base de costaneras. Cambio de lamina de zinc por lamina troquelada cal 26.

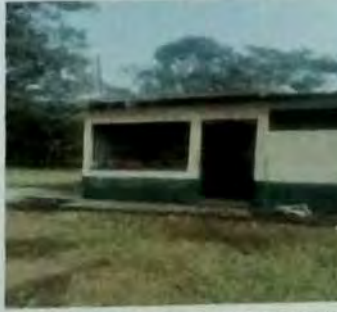
Foto 6: MODULO COCINA ANEXO A MODULO SERVICIO SANITARIO. Cambio de estructura de metal en mal estado por estructura de metal a base de costaneras. Cambio de lamina de zinc por lamina troquelada cal 26.

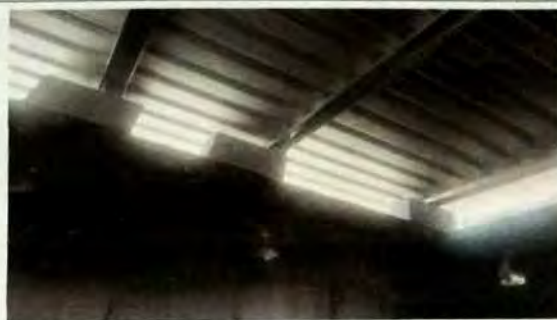
Foto 8: MODULO COCINA Cambio de estructura de metal en mal estado por estructura de metal a base de costaneras. Cambio de lamina de zinc por lamina troquelada cal 26.

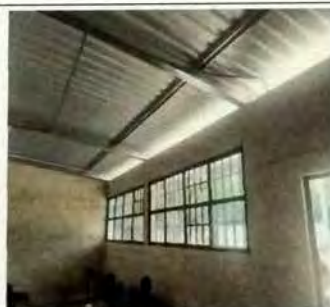
Foto 10: MODULO A AULA. Sustinucion de cubierta de asbesto en mal estado y se coloco estructura de metal a base de costaneras de metal.

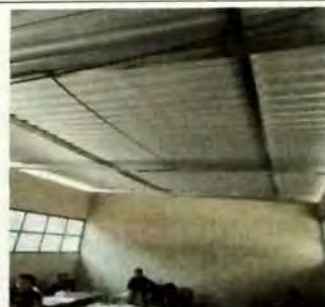
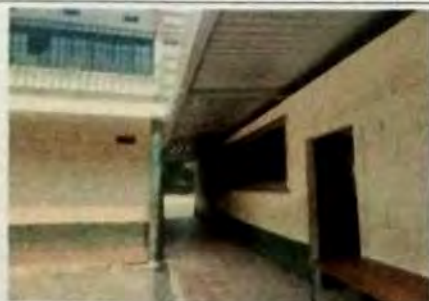
Foto 11: MODULO A Corredor Sustinucion de cubierta de asbesto en mal estado y se coloco estructura de metal a base de costaneras de metal.

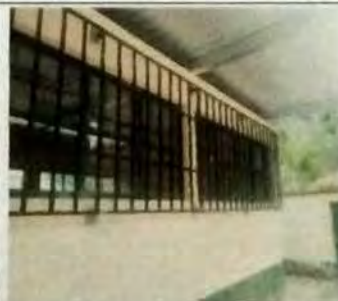
Foto 12: MODULO A Balcones en vanos de aulas y vista corredor donde se cambio cubierta de asbesto por lamina troquelada cal 26.

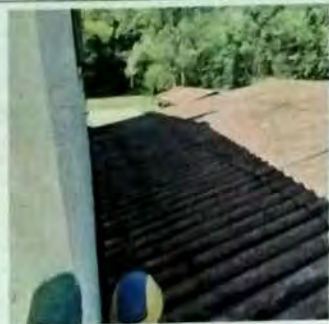
Foto 13: MODULO B AULA Sustitucion de cubierta de asbesto en mal estado y se coloco estructura de metal a base de costaneras de metal.

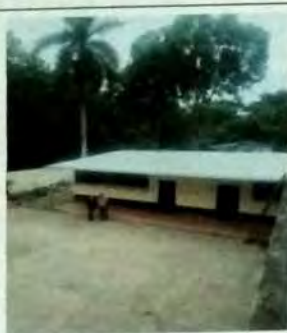
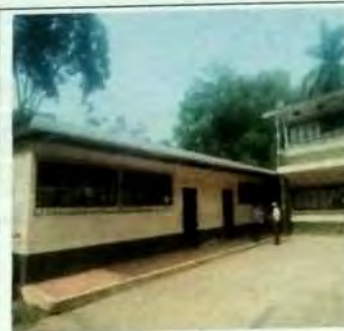
Foto 14: MODULO B AULA Sustitucion de cubierta de asbesto en mal estado y se coloco estructura de metal a base de costaneras de metal. Se instalaron balcones en ventaneria para seguridad.

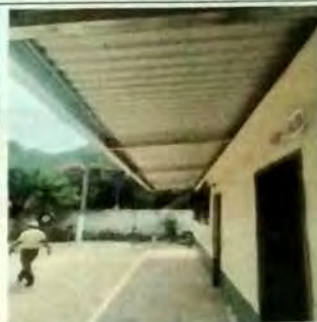
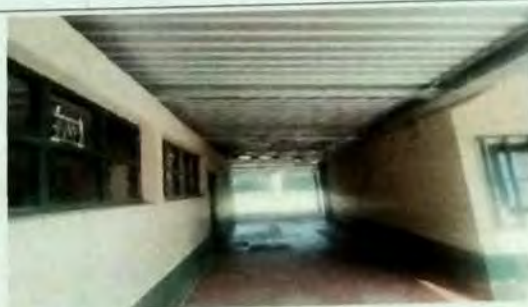
Foto 15: MODULO B CORREDOR Sustitucion de cubierta de asbesto en mal estado y se coloco estructura de metal a base de costaneras de metal.

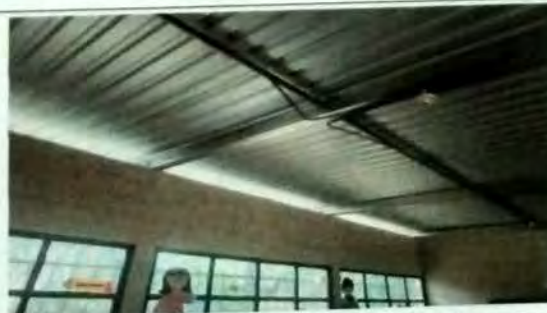
Foto 16: MODULO B AULA interior de aula Sustitucion de cubierta de asbesto en mal estado y se coloco estructura de metal a base de costaneras de metal.

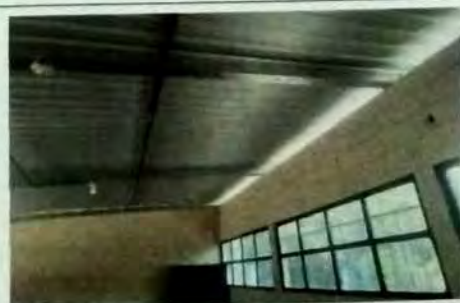
Foto 17: MODULO B Interior de aula Sustitucion de cubierta de asbesto en mal estado y se coloco estructura de metal a base de costaneras de metal.

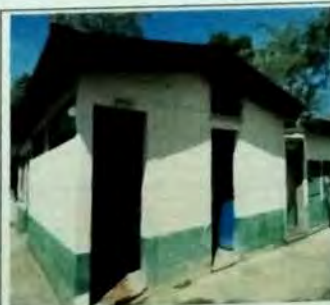
Foto 18: MODULO D Vista Frontal. Modulo de servicios sanitarios. Instalacion de lavamanos de concreto para servicios sanitarios.
